**INFORME DE CONTROL ESPECÍFICO
N° 180-2024-2-5349-SCE**

**SERVICIO DE CONTROL ESPECÍFICO A HECHOS CON
PRESUNTA IRREGULARIDAD
GOBIERNO REGIONAL PIURA / GERENCIA SUB
REGIONAL LUCIANO CASTILLO COLONNA
SULLANA - SULLANA - PIURA**

**“EJECUCIÓN DE BADÉN EN LA OBRA
“MEJORAMIENTO DE LA TRANSITABILIDAD DE LA VÍA
URBANA EMPALME PE 1N (CARRETERA SULLANA
PIURA), R2006121 - EMPALME PENL (VILLA
PRIMAVERA), DISTRITO DE SULLANA - PROVINCIA DE
SULLANA - DEPARTAMENTO DE PIURA” CON CUI
2556105”**

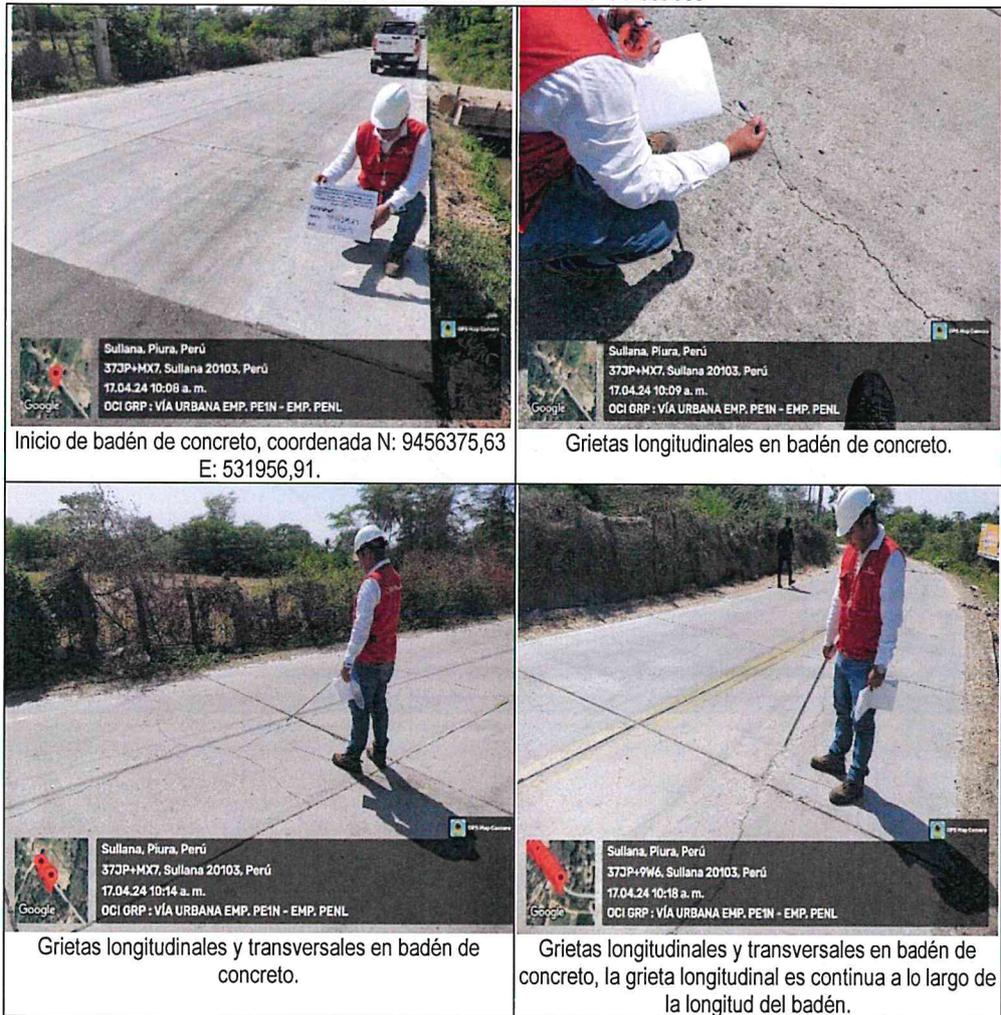
Panel fotográfico n.º 1
Estado actual del badén de concreto

De la visita de inspección realizada por personal del OCI GRP a la Obra el 17 de abril de 2024, se advirtió que el pavimento rígido (badén) reflejó un temprano deterioro y fallo del mismo, con presencia de grietas longitudinales y transversales a lo largo de su desarrollo, las cuales fueron registradas en el acta de trabajo n.º 01-2024/OC5349-CUI2556105 de 17 de abril de 2024 (Apéndice n.º 14), tal como se muestran en las siguientes evidencias fotográficas georreferenciadas:

En consecuencia, de lo desarrollado en el numeral 1.3, literales a y b, se advierte que las partidas correspondientes al pavimento rígido (badén) no fueron ejecutadas considerando la resistencia a la compresión de $f_c=210\text{Kg/cm}^2$ ni los parámetros exigidos en las especificaciones técnicas respecto a la compactación del 100 % de la máxima densidad y la gradación e índice de plasticidad del material granular de la base y sub base, requeridos en el expediente técnico (Apéndice n.º 5) situación que se ve reflejada en su temprano deterioro y fallo estructural.

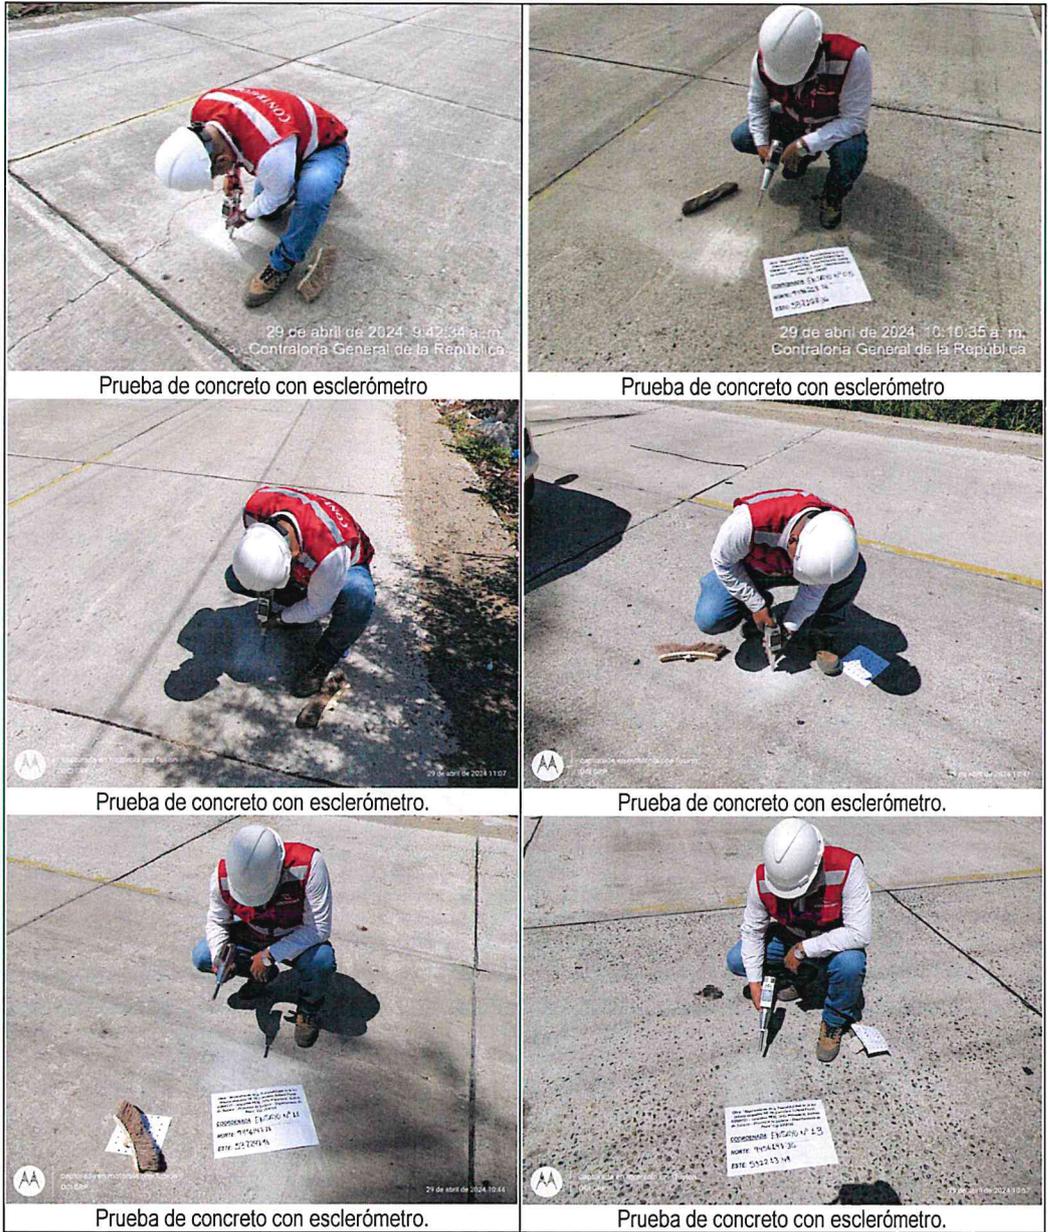
Panel fotográfico n.º 2
Prueba de resistencia del concreto con esclerómetro

Posteriormente, de la visita de inspección realizada el día 29 de abril de 2024 por personal del OCI GRP, se procedió a realizar la prueba de resistencia del concreto con esclerómetro⁸, realizándose dieciséis (16) pruebas ubicadas aleatoriamente a lo largo del pavimento rígido (badén) existente, suscribiéndose el acta de trabajo n.º 02-2024/OC5349-CUI2556105 de 29 de abril de 2024 (Apéndice n.º 15), tal como se muestra en las siguientes fotografías:

Del cuadro anterior se concluye que de las dieciséis (16) pruebas de resistencia del concreto con esclerómetro realizadas, diez (10) se encontraban por debajo de la resistencia requerida especificada en el expediente técnico (**Apéndice n.º 5**), que era de $f_c = 210 \text{ Kg/cm}^2$.

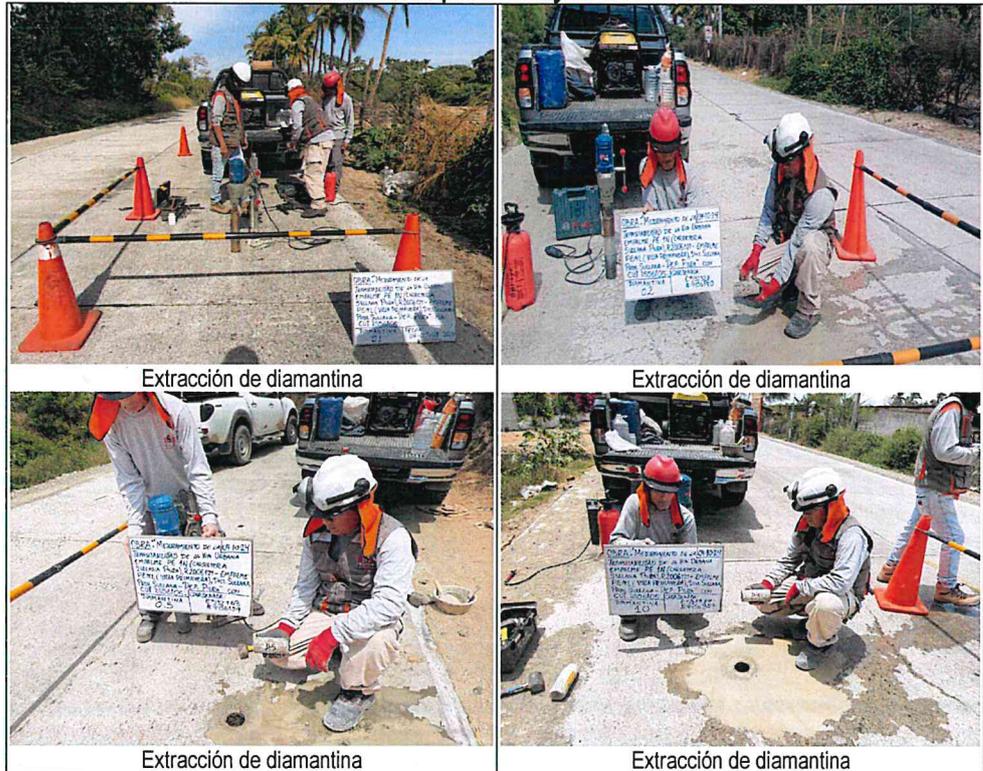
Panel fotográfico n.º 3

Extracción de muestras diamantinas para ensayos de resistencia de concreto

Como se advierte, de las tomas fotográficas, a la culminación de la visita se realizó la extracción de diez (10) diamantinas, las cuales fueron marcadas y llevadas por el proveedor del servicio para su posterior ensayo de resistencia de concreto en laboratorio, lo cual consta en el acta de trabajo n.º 03-2024/OC5349-CUI2556105 de 4 de octubre de 2024 (Apéndice n.º 18).

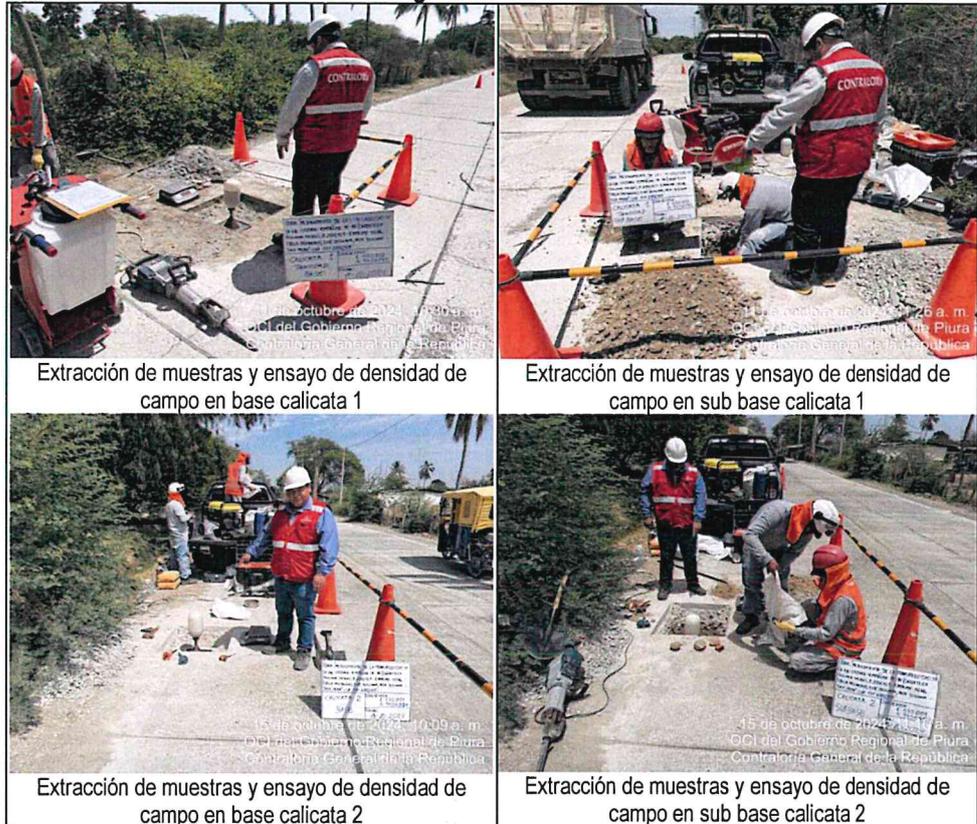
Panel fotográfico n.º 4
Ejecución de calicatas y extracción de muestras para ensayos de material granular

Extracción de muestras y ensayo de densidad de campo en base calicata 1

Extracción de muestras y ensayo de densidad de campo en sub base calicata 1
