**INFORME DE HITO DE CONTROL  
N° 190-2024-OCI/5349-SCC**

**EJECUCIÓN DEL SALDO DE OBRA:  
“AMPLIACIÓN Y MEJORAMIENTO DEL SISTEMA DE AGUA  
Y SANEAMIENTO EN LA CIUDAD DE AYABACA,  
PROVINCIA DE AYABACA - PIURA”**

**HITO DE CONTROL N° 1 - AVANCE DE EJECUCIÓN DE  
OBRA AL 29 DE NOVIEMBRE DE 2024**

**PIURA, 18 DE DICIEMBRE DE 2024**

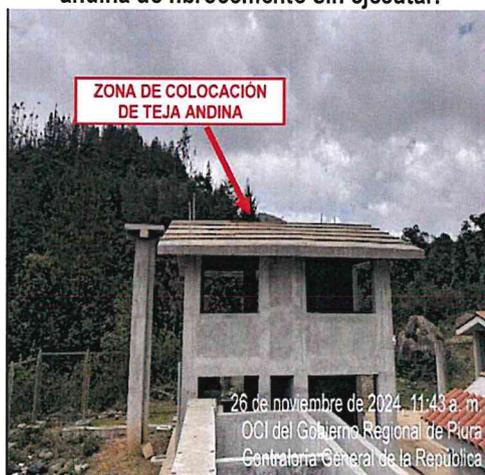
**Imagen n.º 1**

A continuación, se muestra las imágenes n.ºs 1 y 2, donde se aprecia la falta de ejecución de la partida "09.04.04.01 COBERTURA CON PLANCHA TIPO TEJA ANDINA DE FIBROCEMENTO", en el sub componente casa química.

**Partidas de cobertura con plancha tipo teja andina de fibrocemento sin ejecutar.**

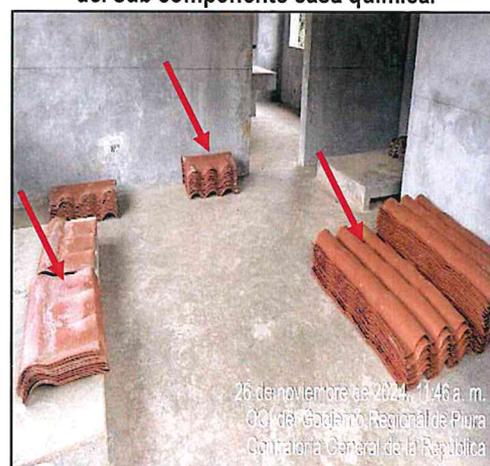
**Imagen n.º 2**

**Planchas de teja andina encontradas al interior del sub componente casa química.**

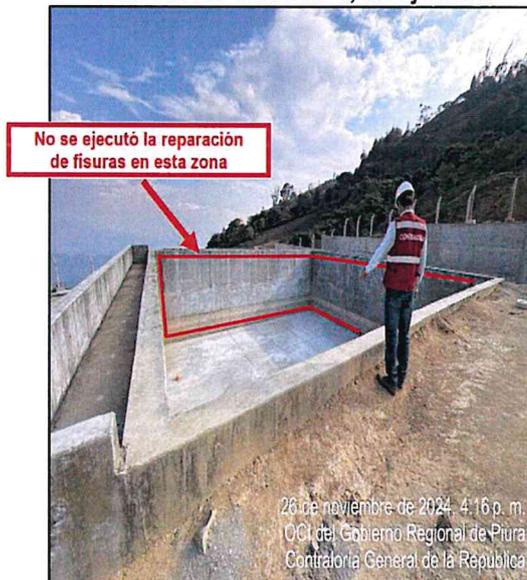
Según lo indicado en la especificación técnica, esta partida fue presupuestada con el propósito de reparar las fisuras halladas en los muros internos de las estructuras de filtros biológicos; sin embargo, durante la visita realizada por la comisión de control, no se halló evidencia de la ejecución de la mencionada partida. En la imagen n.º 3, se muestra la zona donde debió ejecutarse las reparaciones y en la imagen n.º 4 se muestran las fisuras halladas en las estructuras de la planta de tratamiento de aguas residuales.

**Imagen n.º 3**  
**Partida 01.02.04.01.04 REPARACIÓN DE FISURAS EN TARRAJEO, sin ejecutar.**

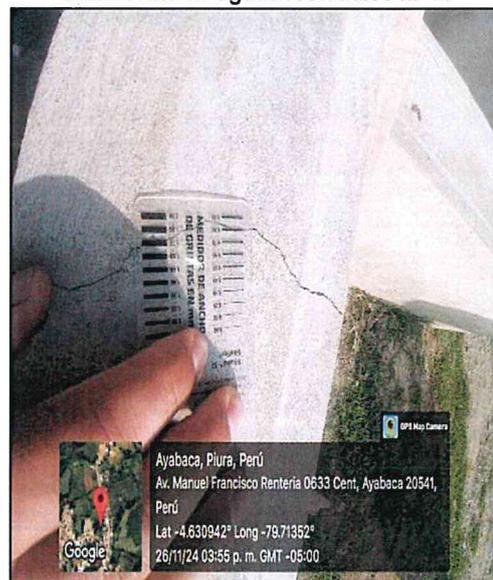
**Imagen n.º 4**  
**Fisuras halladas en las estructuras de la Planta de tratamiento de aguas residuales n.º 2.**

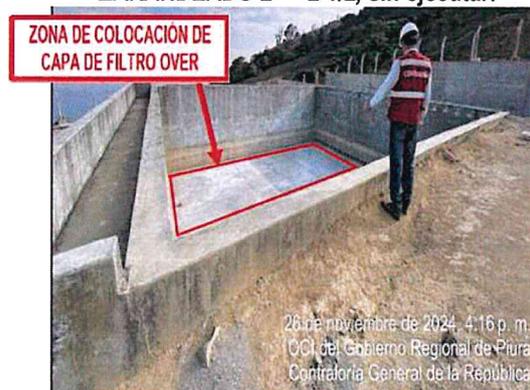
Sin embargo, durante la visita realizada por la comisión de control, no se evidenció la ejecución de la citada partida, conforme se aprecia en la imagen siguiente:

Imagen n.º 6  
Partida 01.02.04.05.04 FILTRO DE OVER ZARANDEADO 2" - 2 1/2, sin ejecutar.

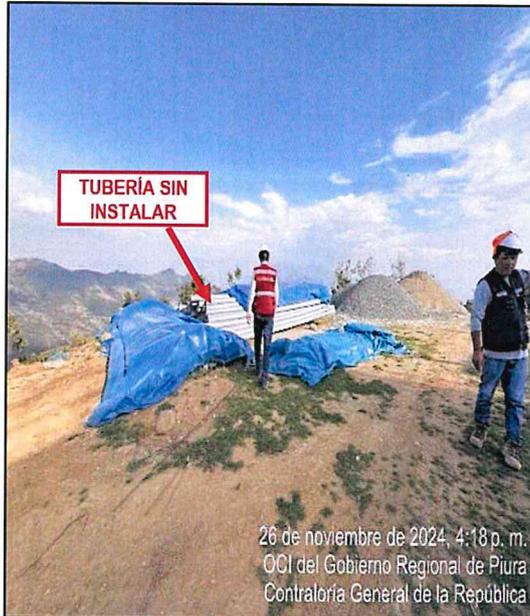
Imagen n.º 7

Sin embargo, la comisión de control evidenció durante la visita realizada al sub componente denominado filtro biológico ubicado en la planta de tratamiento de aguas residuales n.º 2, que las mismas no fueron ejecutadas, conforme se aprecia en las imágenes siguientes:

Se observó el suministro de la tubería de PVC U NTP ISO 4436:2005 (2014) SN-4 DN 160 mm.

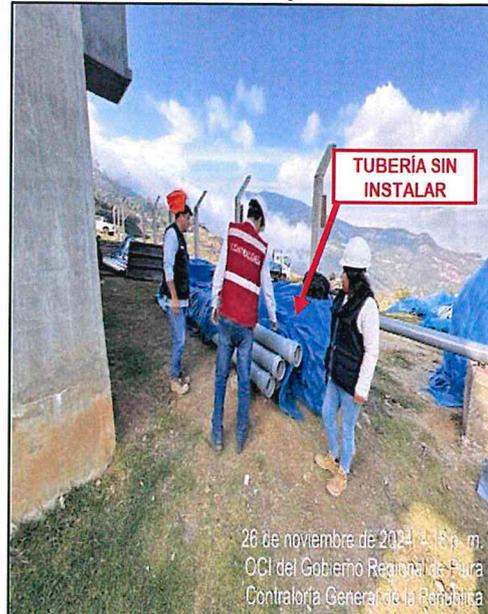
Imagen n.º 8

Partida de suministro e instalación de tubería de PVC U NTP ISO 4436:2005 (2014) SN-4 DN 160 mm, sin ejecutar.

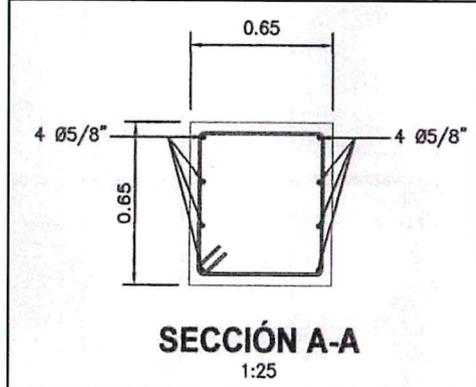
De la revisión de la información remitida por la Entidad; respecto al expediente técnico que contienen los planos PA1-01 "PASE AÉREO n.º 1: L:50 MTS" y PA1-02 "PASE AÉREO n.º 1: L:50 MTS" del componente 03.04 PASE AÉREO N° 1 Y DE ADUCCIÓN AGUA (50 mts), se evidencia que los mismos consideraron como estructura de soporte unas columnas de concreto armado de 65 centímetros de ancho por 65 centímetros de largo como sección rectangular, con acero de refuerzo longitudinal conformado por 8 varillas longitudinales de diámetro de 5/8" y estribos de 3/8" conforme se aprecia en las imágenes siguientes:

**Imagen n.º 9**  
Cantidad de acero considera para la columna ubicada en el plano PA1-02

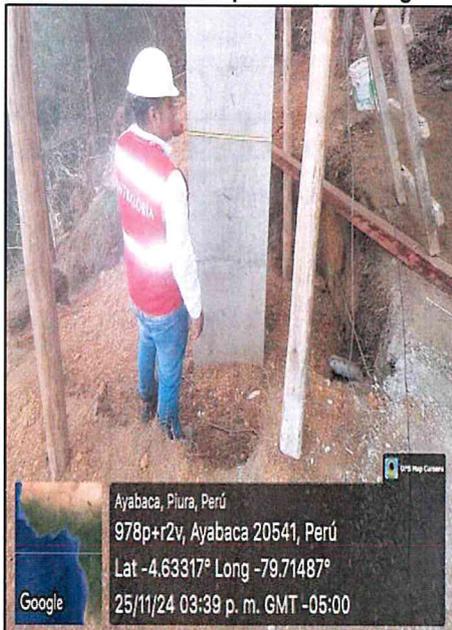
Así mismo, de la visita realizada por la comisión de control, a la zona donde se viene ejecutando las columnas de concreto armado del componente 03.04 PASE AÉREO N° 1 Y DE ADUCCIÓN AGUA (50 mts), se evidenció la ejecución de las citadas columnas de concreto, conforme se aprecia en las fotografías siguientes:

**Fotografía n.º 1**  
Columna del pase aéreo n.º 1 con dimensiones de 65 cm de ancho por 65 cm de largo.

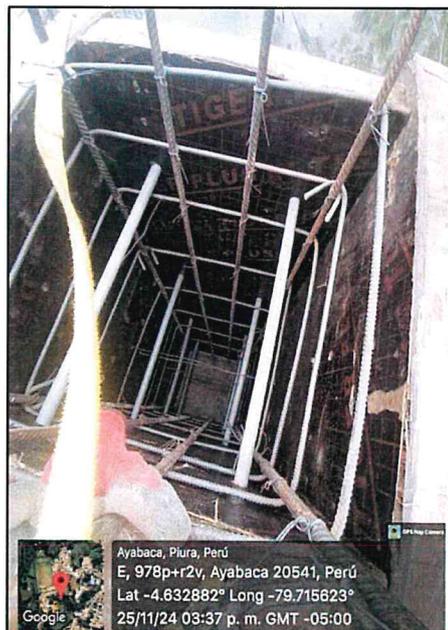
**Fotografía n.º 2**  
Acero de refuerzo longitudinal de 5/8"

Al respecto, es importante destacar que el numeral 10.9.1 de la norma E.060 Concreto Armado del Reglamento Nacional de Edificaciones, en adelante el "Reglamento", en relación a la cantidad de acero de refuerzo para columnas, indica lo siguiente:

*El área de refuerzo longitudinal total,  $A_{st}$ , para elementos en compresión no compuestos no debe ser menor que 0,01 ni mayor que 0,06 veces el área total,  $A_g$ , de la sección transversal*
