**INFORME DE HITO DE CONTROL  
N° 003-2025-OCI/0344-SCC**

**EJECUCIÓN DE LA OBRA “MEJORAMIENTO DE LOS  
SERVICIOS DEPORTIVOS DEL ESTADIO CENTENARIO  
MANUEL RIVERA SÁNCHEZ, DISTRITO DE CHIMBOTE,  
PROVINCIA DEL SANTA, DEPARTAMENTO DE ÁNCASH –  
II ETAPA”**

**HITO DE CONTROL N° 4 – REINICIO DE OBRA**

**PERIODO DE EVALUACIÓN DEL HITO DE CONTROL:  
DEL 15 AL 21 DE ENERO DE 2025**

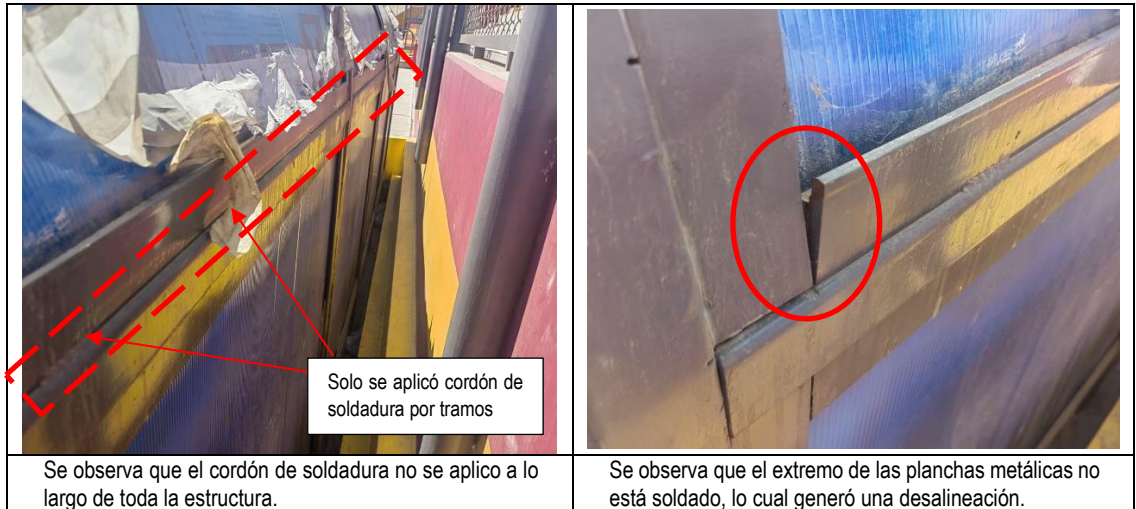
**IMÁGENES N<sup>os</sup> 2 Y 3**  
**ESTRUCTURA METÁLICA DE BANCA DE SUPLENTE**

De la inspección a la estructura metálica de la banca de suplentes se pudo observar que las planchas transversales no están completamente soldadas a lo largo de su longitud, sino que únicamente por tramos; además, las terminaciones no estaban soldadas y se puede observar que están desalineadas entre sí, tal como se muestra:

En consecuencia, de lo advertido se puede evidenciar que la estructura metálica de la banca no estaría soldada tal como lo establecen los planos de detalles del expediente técnico; lo cual, generaría no tener una rigidez estructural.

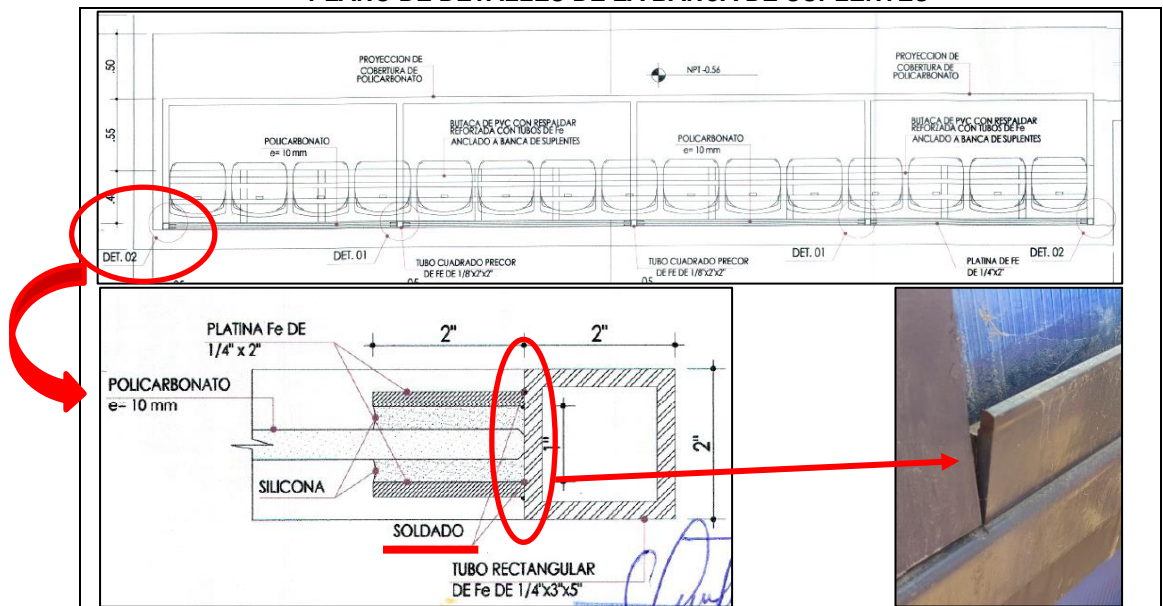
**IMÁGENES N<sup>os</sup> 4, 5 Y 6**  
**PLANO DE DETALLES DE LA BANCA DE SUPLENTE**

Al respecto, se puede advertir que el expediente técnico precisa que las uniones entre los tubos metálicos verticales y transversales deben estar soldadas, es decir, las terminaciones de las uniones de las estructuras metálicas deben ir soldadas, tal como se aprecia:

Se observa en el plano de detalle que las uniones de los tubos van soldadas interna y externamente (justo en la intersección); sin embargo, se evidenció que dichas uniones no estaban soldadas ocasionando que las planchas metálicas estén desalineadas perjudicando la solidez de la estructura completa.

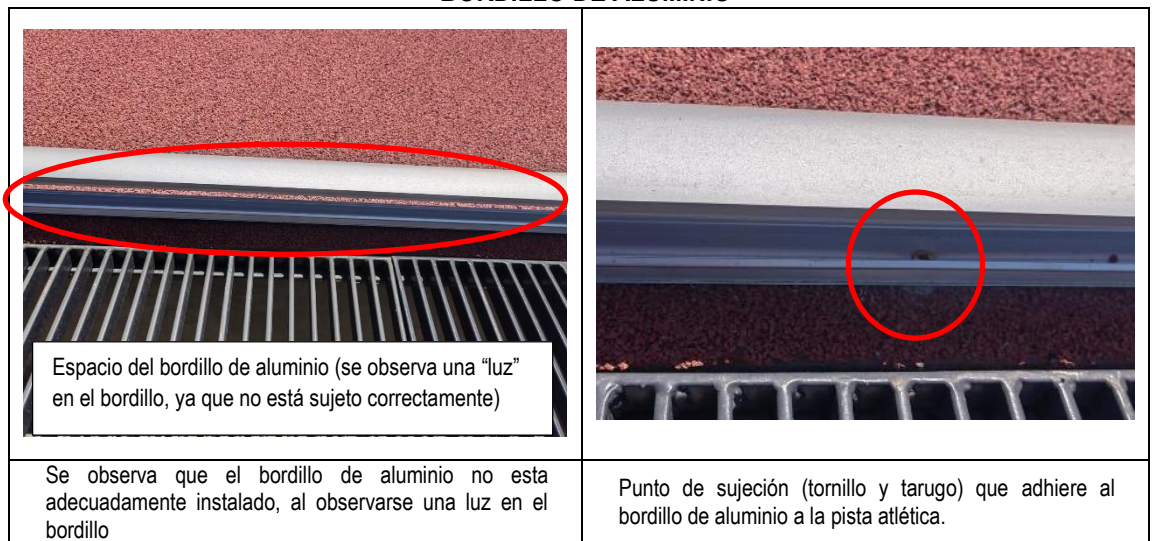
**IMÁGENES N<sup>OS</sup> 7 Y 8  
BORDILLO DE ALUMINIO**

Durante la inspección realizada el 15 de enero de 2025, se pudo observar que el bordillo de aluminio instalado no tendría una sujeción firme en la pista; lo cual podría, ser producto del tipo de material instalado y/o los puntos de sujeción del bordillo (tarugo y tornillo) y el distanciamiento entre sí. Lo cual se muestra a continuación:

Por ello, durante las inspecciones físicas se pudo observar la inadecuada instalación y la fijación deficiente del bordillo de aluminio, lo cual generaría el riesgo de desprendimiento prematuro y su consecuente deterioro.

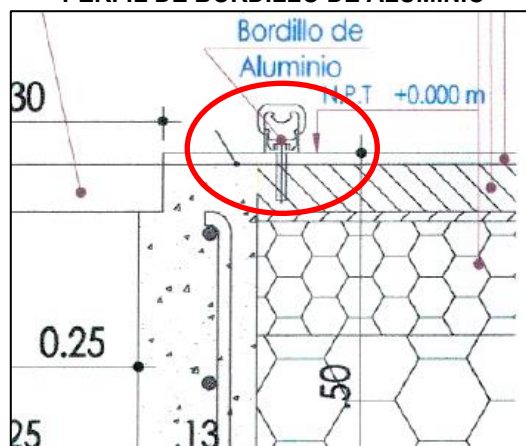
**IMÁGENES N<sup>º</sup> 9  
PERFIL DE BORDILLO DE ALUMINIO**

Al respecto, el plano DP-01 “Plano de sistema drenaje pluvial campo deportivo – pista atlética” señalan la vista de perfil del bordillo de aluminio y su instalación, tal como se muestra:

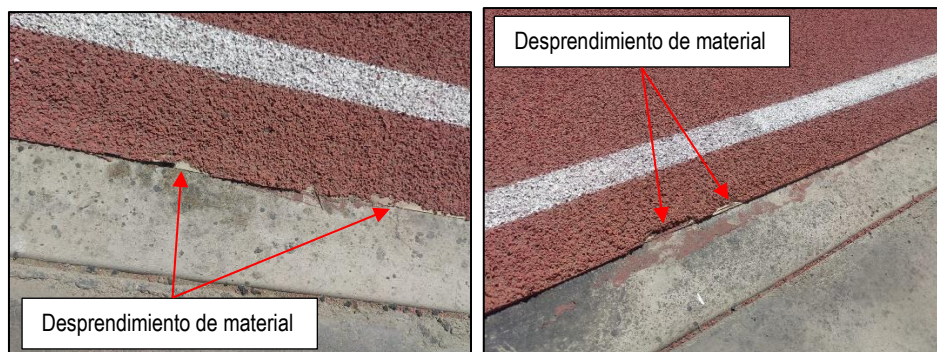
**IMÁGENES Nos 11 Y 12  
PISTA ATLÉTICA**

Sin embargo, al realizar el recorrido por la pista atlética se pudo apreciar que ciertas zonas de la pista (filos laterales) presentan desprendimiento de material y algunos bordes no están adecuadamente adheridos a la superficie, observándose zonas sin el material correspondiente. Lo cual se muestra así:

En consecuencia, la Entidad y la supervisión no habrían cautelado la correcta ejecución de los procedimientos constructivos de la ejecución de las partidas referidas estructuras metálicas de banca de suplentes, del bordillo de aluminio y de la pista atlética establecido en las especificaciones técnicas del expediente técnico; por ende, no se estaría cumpliendo con la correcta ejecución técnica de la obra, según lo detallado en las especificaciones técnicas del expediente técnico y normativa vigente; lo que conllevaría aplicación de penalidades.
