**INFORME DE VISITA DE CONTROL
N°072-2024-OCI/5338-SVC**

**VISITA DE CONTROL
DIRECCIÓN REGIONAL DE TRANSPORTES Y
COMUNICACIONES
HUANCVELICA - HUANCVELICA - HUANCVELICA**

**“OPERATIVIDAD DE VEHÍCULOS MOTORIZADOS EN LA
DIRECCIÓN REGIONAL DE TRANSPORTES Y
COMUNICACIONES DE HUANCVELICA”**

**PERÍODO DE EVALUACIÓN:
DEL 27 DE SETIEMBRE AL 3 DE OCTUBRE DE 2024**

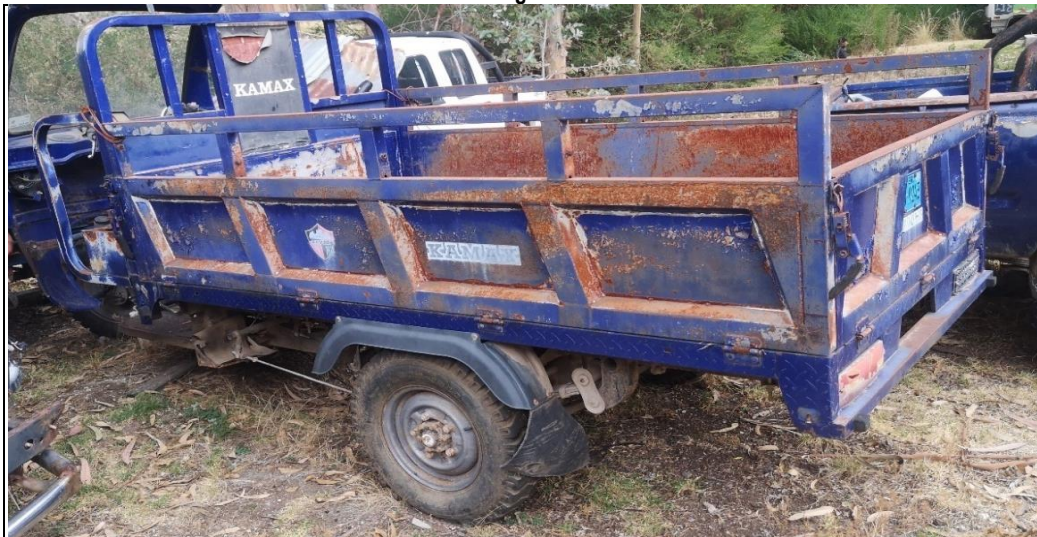
Imagen n.º 9: Vehículo motorizado tipo moto carguero de placa de rodaje EB 9243, se encuentra a la intemperie con los accesorios y carrocería oxidada, estado inoperativo y abandonado.

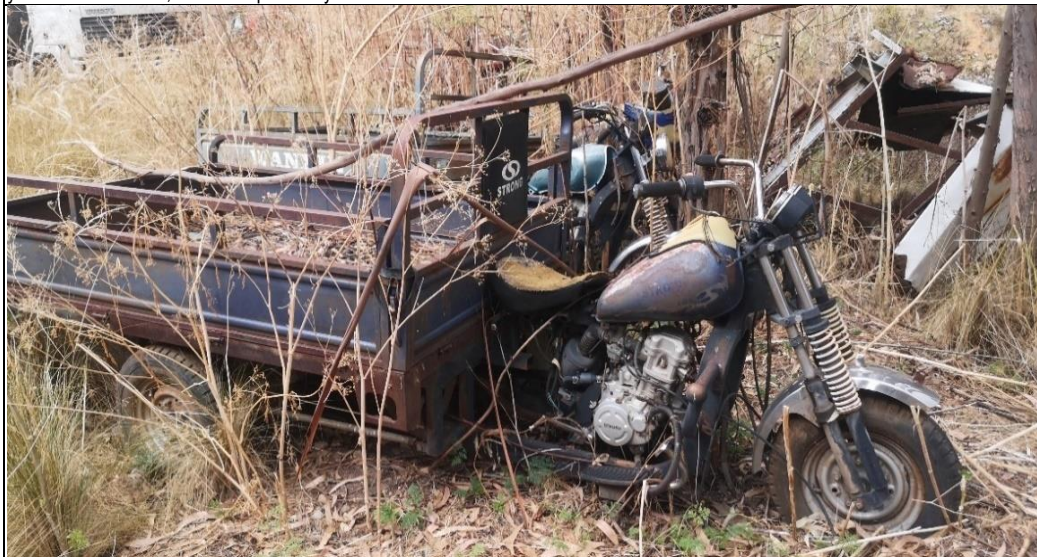
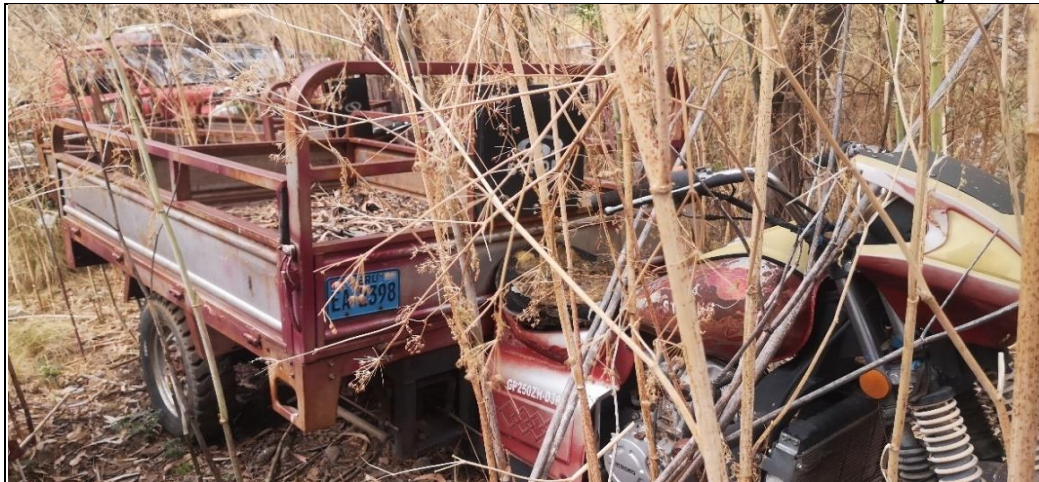
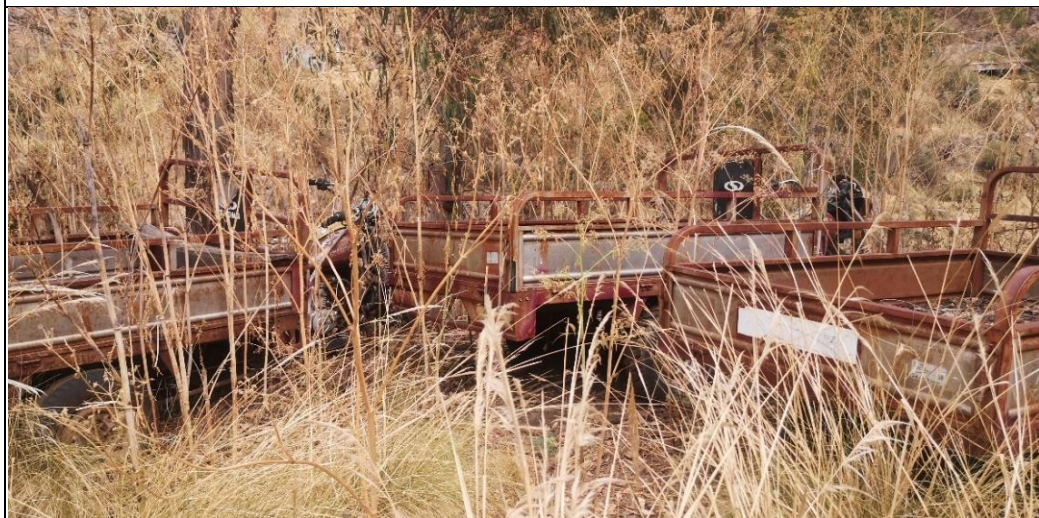
Imágenes n.º 10, 11 y 12: Motos cargueras inoperativas en estado de abandono en las instalaciones del campamento Santa Rosa, las cuales se encuentran a la intemperie con los accesorios y carrocería oxidada por exposición a la lluvia, con hierba crecida a sus alrededores; situación que coadyuban a su continuo deterioro, y consecuentemente al menoscabo de su valor económico.

Del panel fotográfico n.º 1 se advierte, la existencia de vehículos motorizados inoperativos en estado de abandono y en continuo deterioro, debido a que el campamento Santa Rosa no tiene las condiciones para estacionar vehículos inoperativos por largo tiempo, ya que no cuenta con techo, alumbrado y otras situaciones que puedan brindar seguridad a fin evitar sustracción de autopartes, así como evitar el continuo deterioro de los vehículos motorizados.

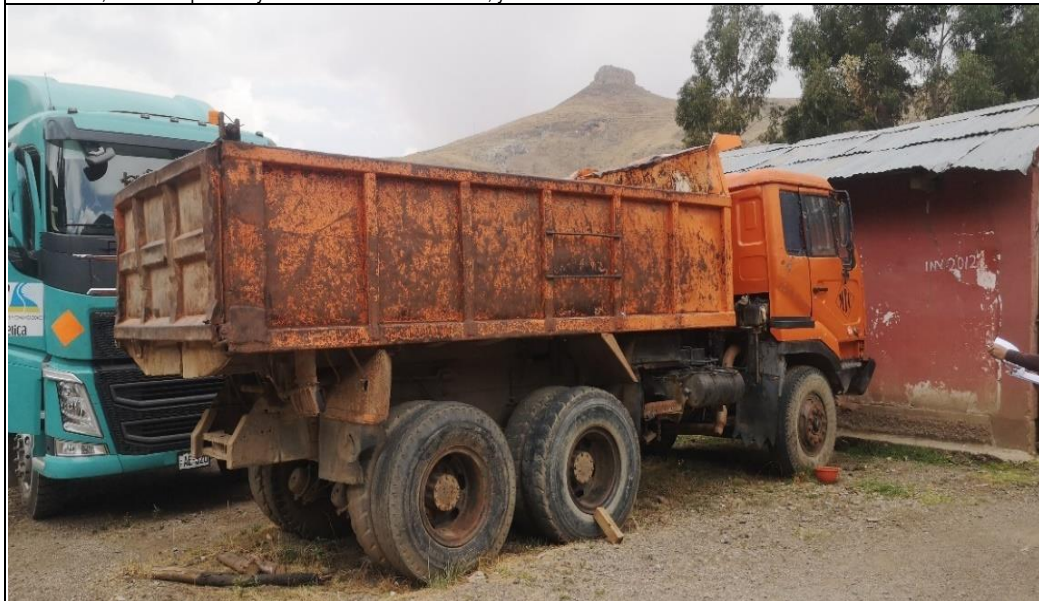
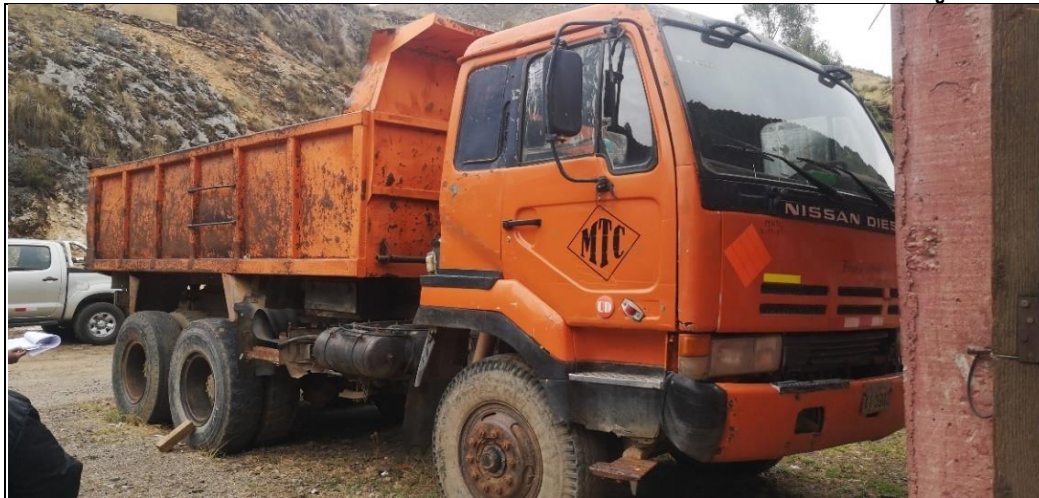
Imágenes n.º 13 y 14: Camión volquete inoperativo en estado de abandono, cuya placa anterior fue XI-3902 y la placa actual es EGM-042, al igual que todos los vehículos mostrados en este panel de fotográfico, se encuentra a la intemperie en las instalaciones del campamento Santa Rosa.

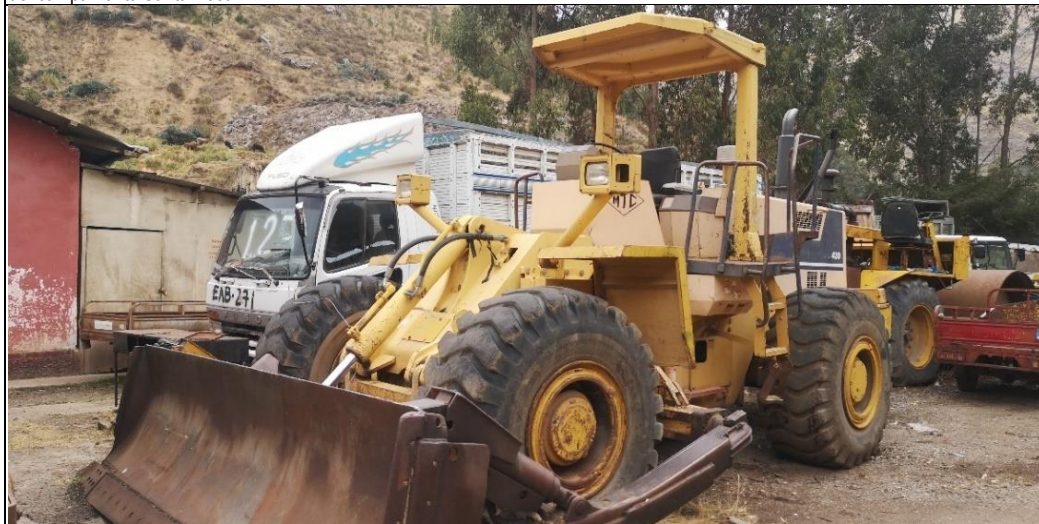
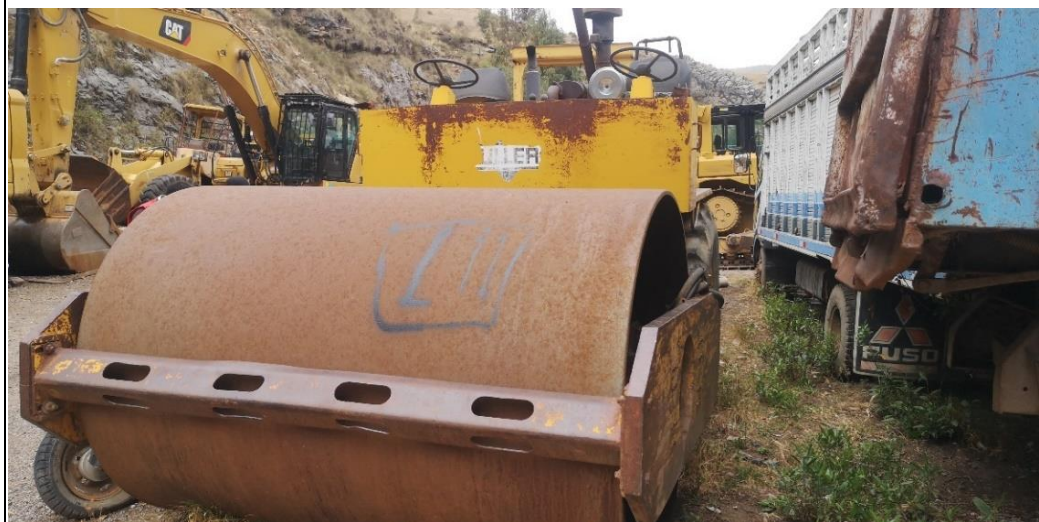
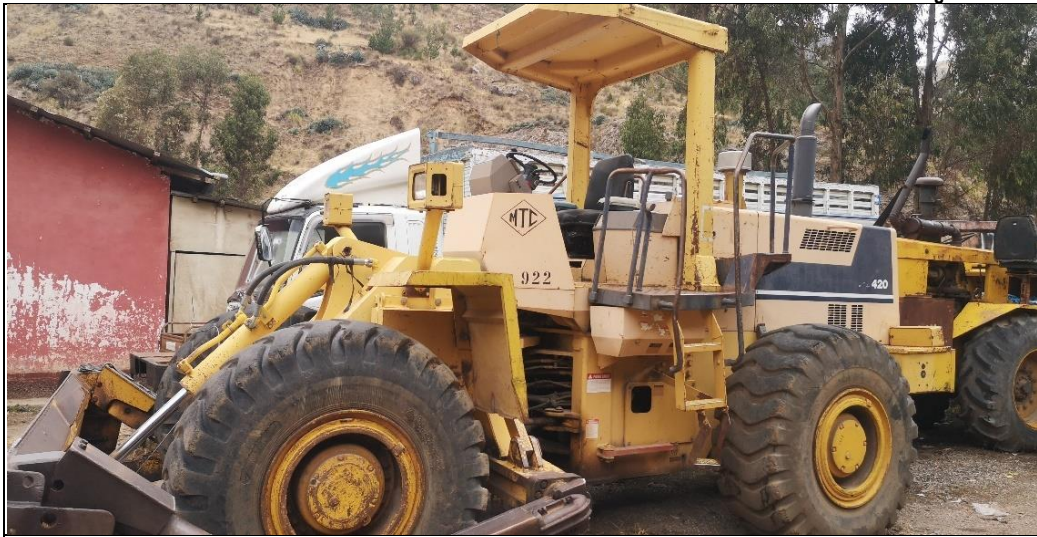
Imágenes n.º 15, 16 y 17: Maquinaria pesada (cargador frontal, rodillo liso vibratorio y tractor neumático), en estado inoperativo en abandono a la intemperie dentro de las instalaciones del campamento Santa Rosa.

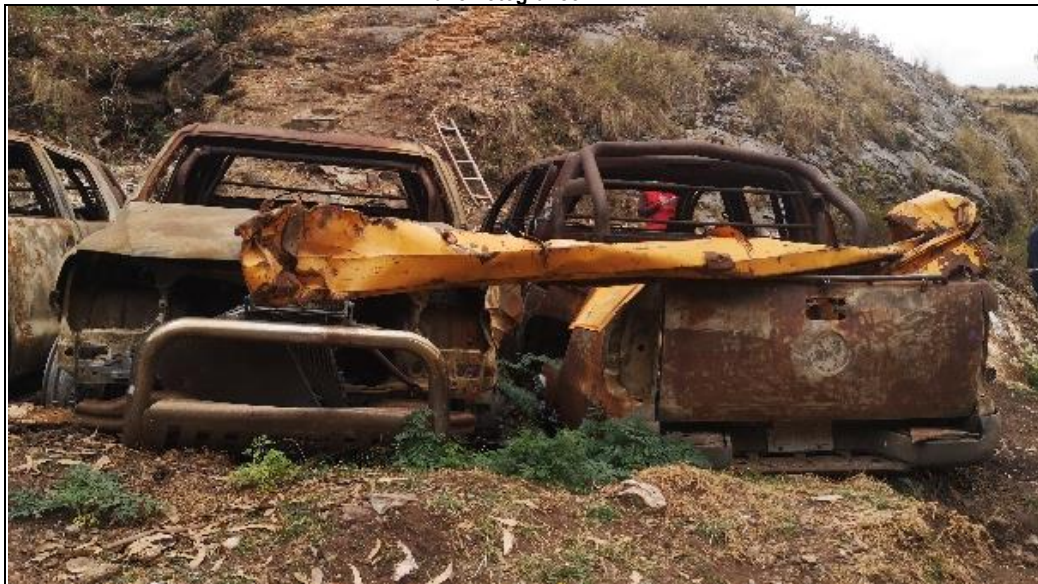
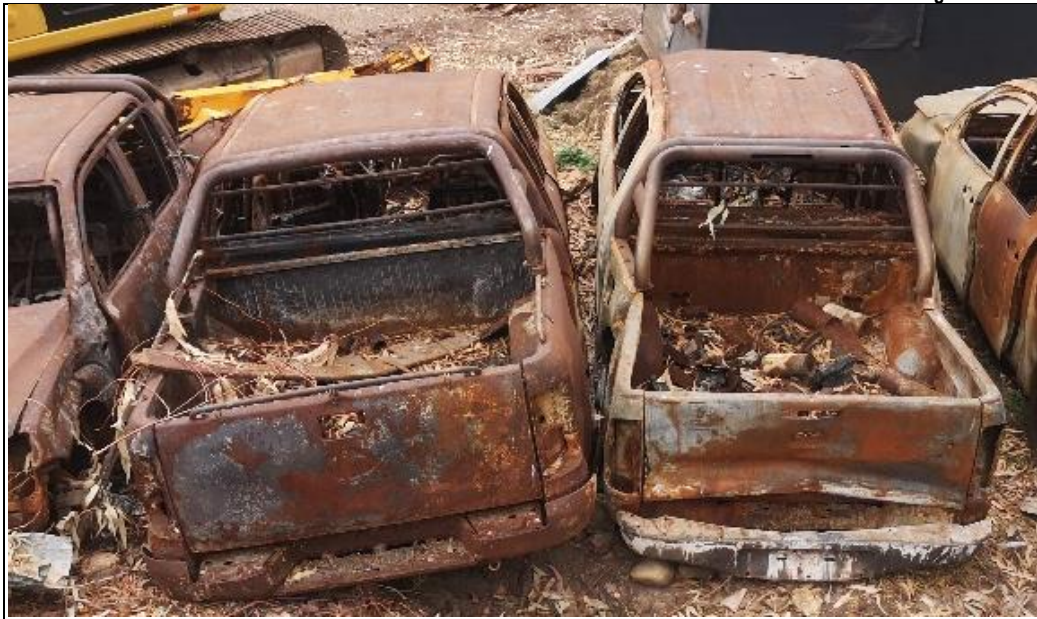
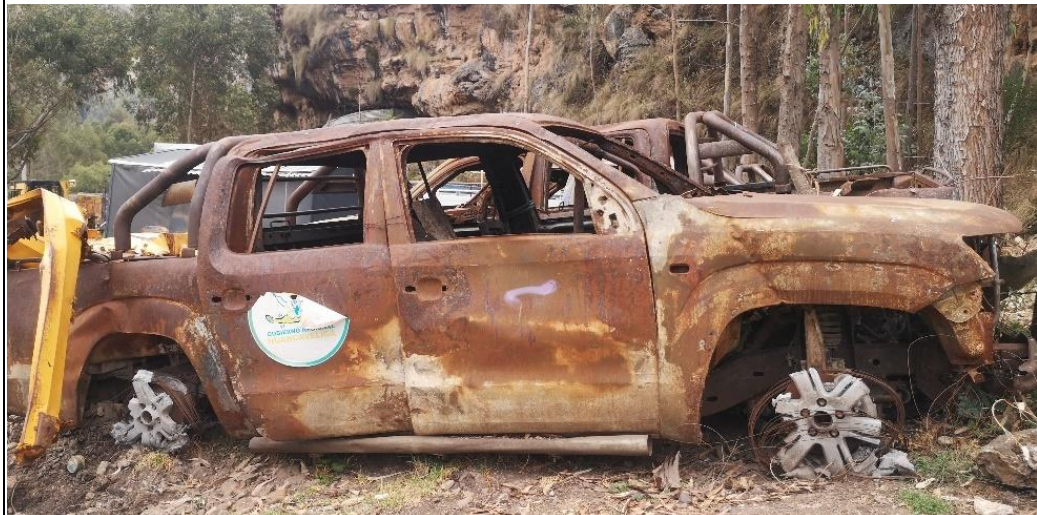
Panel fotográfico n.º 2

Sin embargo, la comisión de control en la Visita de Control efectuada el 27 de setiembre de 2024, identificó que los citados vehículos dados de baja, descritos en el cuadro n.º 6, continúan siendo custodiados por la Entidad, los cuales se encuentran en el campamento Santa Rosa, junto a los demás vehículos motorizados administrados por la Entidad, tal como se puede apreciar en el panel fotográfico siguiente:

Imágenes n.º 24, 25 y 26: Dos (2) camionetas incineradas de placas EGJ-400 y EGJ-401, dados de baja por la Entidad con Resolución Directoral Regional n.º 298-2023/GOB.REG-HVCA/DRTC del 12 de setiembre de 2023.
