**INFORME DE VISITA DE CONTROL
N° 038-2024-OCI/0612-SVC**

**“ESTADO SITUACIONAL Y DISTRIBUCIÓN DEL
RECURSO HÍDRICO DEL RESERVORIO POECHOS”**

**PERÍODO DE EVALUACIÓN:
DEL 14 DE OCTUBRE AL 7 DE NOVIEMBRE DE 2024**

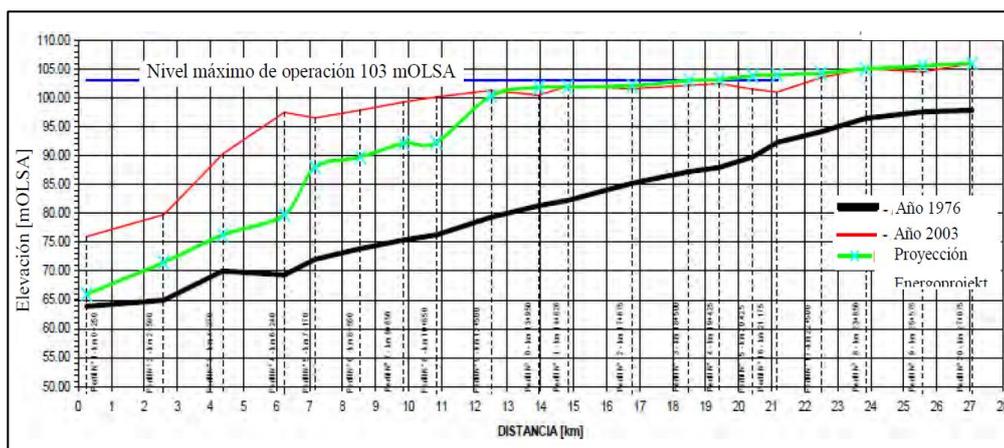
Figura 5. Vista en perfil del reservorio Poechos para los años 1976 y 2003 y la proyección de Energoprojekt
Fuente: (Universidad de Piura, 2017)

De la Figura 5 se observa (Universidad de Piura, 2017):

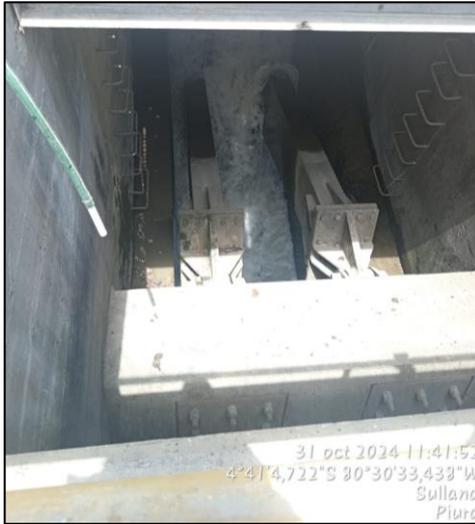
Imagen n.º 5
Salida de agua de Compuerta N°1 de
Sección 4 Bocatoma – Canal de Derivación

En el marco de la Visita de control sobre el “Estado situacional y distribución del recurso hídrico del reservorio Poechos”, el 31 de octubre de 2024 se realizó una visita de campo desde el reservorio Poechos hacia todo el canal de derivación Daniel Escobar,²⁹ advirtiéndose salida de agua de las compuertas n.° 1 y n.° 2 de la sección 4 de bocatoma de dicho canal, pese a estar cerradas; lo cual representa aproximadamente 0,587 m³/s de ingreso de agua hacia el canal de derivación Daniel Escobar, a consecuencia del deterioro de los sellos de neopreno, que no permiten el cierre hermético de dichas compuertas.

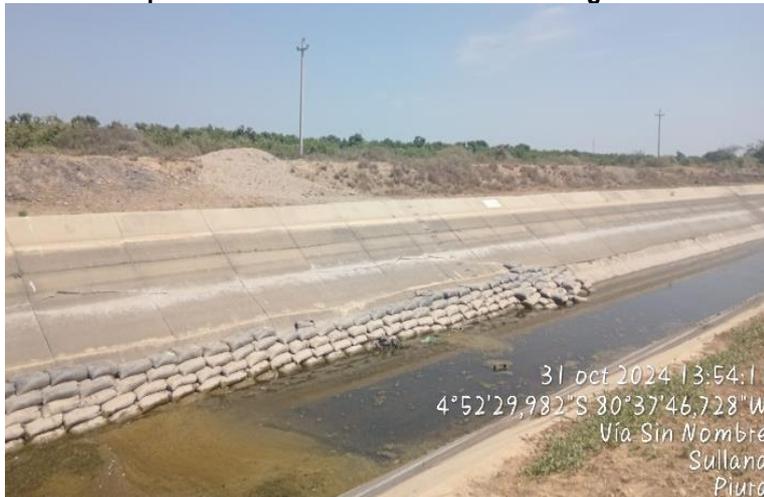
Imagen n.º 8
Losas colapsadas en Canal Daniel Escobar – Progresiva 31+500

Conforme lo mencionado anteriormente, se identificaron aspectos relacionados al mantenimiento del Canal Daniel Escobar, los cuales inciden directamente en la operación y distribución del recurso hídrico. Aspectos identificados, tales como: *i. Filtraciones en sus compuertas de estructura de captación de canal de derivación, ii. Tramos de losas de concreto colapsadas, iii. Presencia de material excedente dentro del cauce del canal y iv. Juntas de dilatación en deficiente estado de conservación;* hecho que genera afectación a la distribución del recurso hídrico, ya que, dentro del marco del déficit hídrico en la región, genera complicaciones a la operación del sistema del valle Chira – Piura, y afecta la eficiencia del sistema.

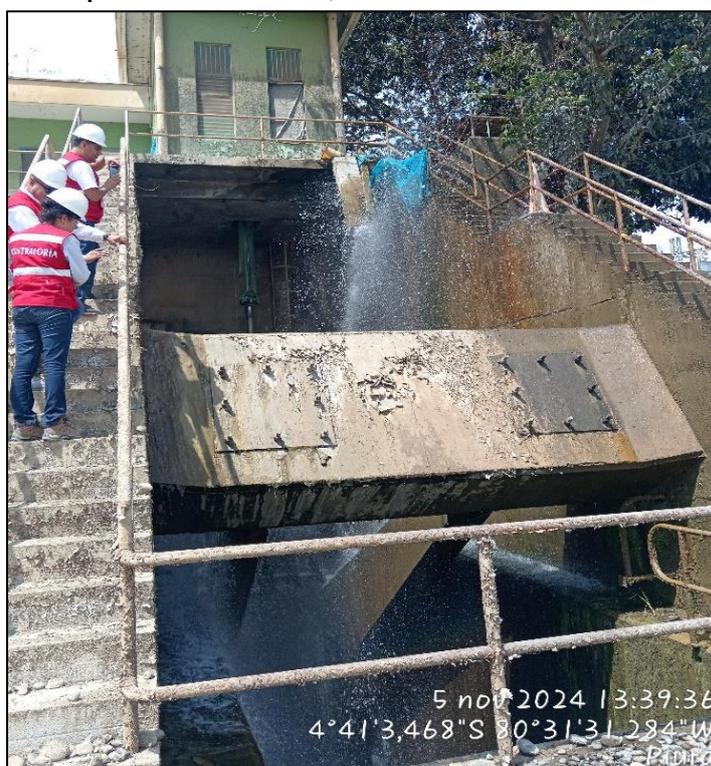
Imagen n.º 11
Compuerta en mal estado, no cierra herméticamente

Se precisa que, en la progresiva 0+000 se pudo observar una Central Hidroeléctrica de SINERSA, empresa privada que paga al PECHP por el uso del recurso hídrico y poder operarla para generar energía tanto para la ciudad de Piura como para Sullana, según nos indicó el personal de la Entidad que nos acompañó en la visita. En dicho punto, se visualizó una fuga de agua, debido a que las compuertas no cierran herméticamente, conforme se visualiza en las siguientes imágenes:

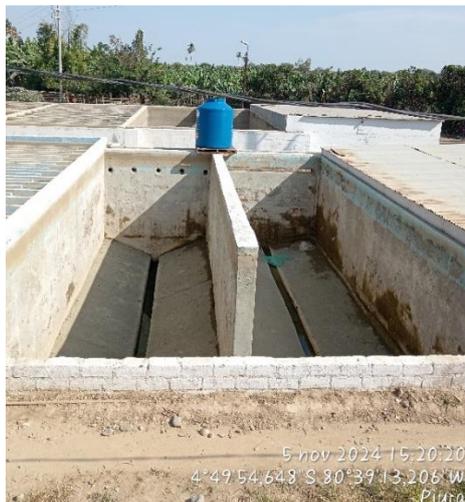
Por otra parte, al llegar a la Planta de Tratamiento de Querecotillo se verificó que esta no cuenta con recurso hídrico, tomando conocimiento que desde hace veinte (20) días ocurre esta situación, conforme fue expuesto por el encargado de la planta, lo cual se aprecia en las siguientes imágenes:

Planta de Querecotillo sin presencia de agua

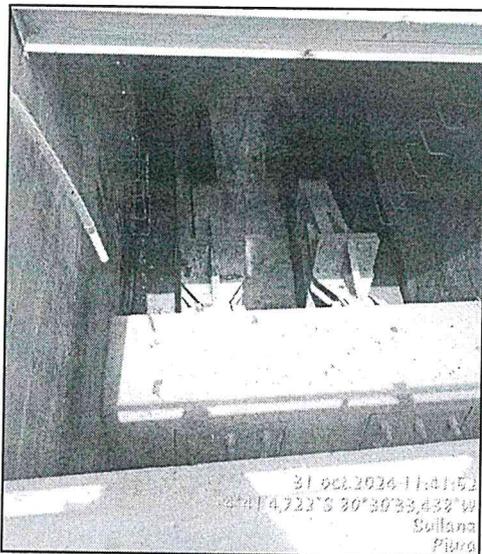
Inicialmente nos dirigimos con personal de la DOM, a la Sección 4 Bocatoma – Canal de Derivación, indicándose que, de acuerdo a las decisiones de la alta dirección, se esta conservado el recurso hídrico almacenado en el reservorio para priorizar la atención del consumo humano; razón por la cual las compuertas se encuentran cerradas; no obstante, se pudo visualizar salida de agua de las compuertas n.º 1 y n.º 2, lo cual representaba aproximadamente 0.587 m³/s hacia el canal de derivación Daniel Escobar, a consecuencia del deterioro de los sellos de neopreno, que no permiten el cierre hermético de dichas compuertas; sobre el particular, el señor Dany Escobar Vargas indicó que esto se debe al desgaste de los sellos debido al periodo de antigüedad.

Salida de agua de Compuerta N°1 de Sección 4 Bocatoma – Canal de Derivación, debido a desgaste en sellos de compuerta

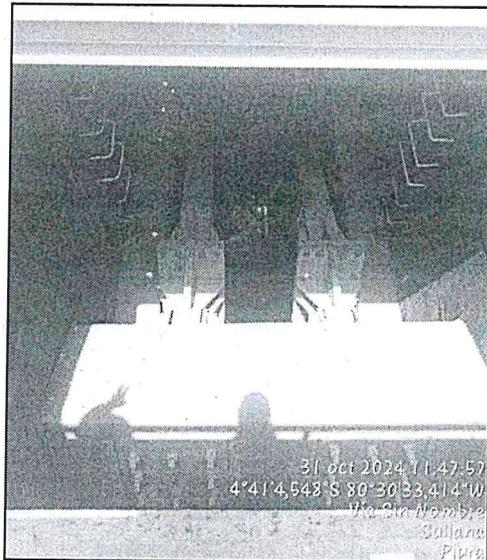
Salida de agua de Compuerta N°2 de Sección 4 Bocatoma – Canal de Derivación, debido a desgaste en sellos de compuerta

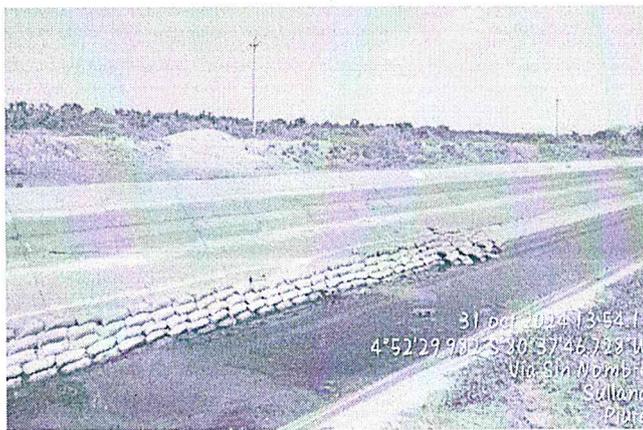
Se observó el estado de la infraestructura del canal evidenciándose losas colapsadas en las progresivas Km 28+150, Km 29+500 y Km 31+500, tal es así, que en la progresiva 31+500 se han colocado sacos de arena a efectos de evitar un el colapso de las losas, conforme se evidencia en la imagen siguiente:

Losas colapsadas en Canal Daniel Escobar – Progresiva 31+500

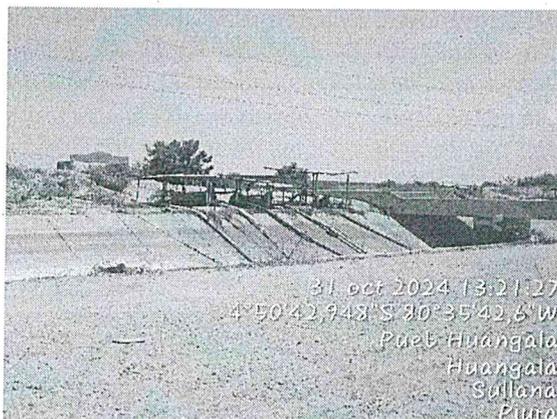
Adicionalmente se evidenció en el recorrido del canal, la existencia de conexiones de motobombas que en su mayoría son utilizadas para el riego de cultivos agrícolas; en algunas de ellas, se visualizó un numero de registro en la losa de concreto del canal; sobre el particular, el personal de la DOM, indicó que dicho registró correspondería a la autorización para la instalación de dicha motobomba y uso del agua, asimismo, se observó que varias de las motobombas instaladas no presentan anotación de registro.

Motobombas no autorizadas listas para funcionar en Canal Daniel Escobar – Progresiva 26+300

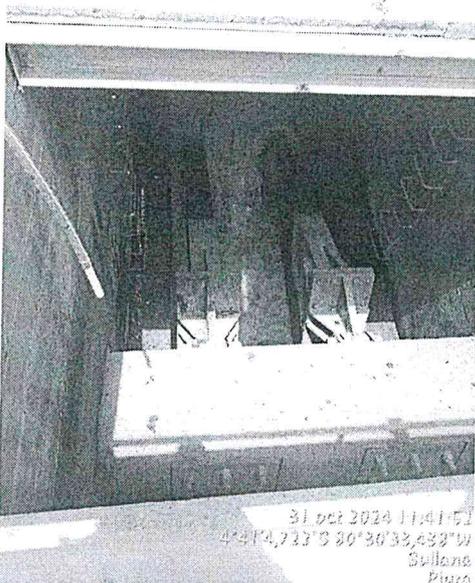
FOTOGRAFÍA N°07

Salida de agua de Compuerta N°1 de Sección 4 Bocatoma – Canal de Derivación, debido a desgaste en sellos de compuerta

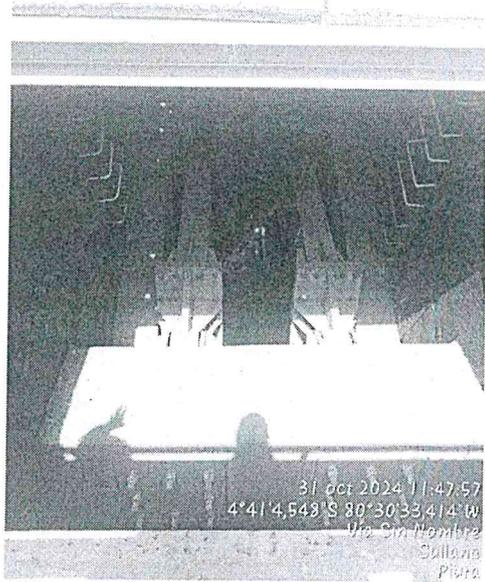
FOTOGRAFÍA N°08

Salida de agua de Compuerta N°2 de Sección 4 Bocatoma – Canal de Derivación, debido a desgaste en sellos de compuerta

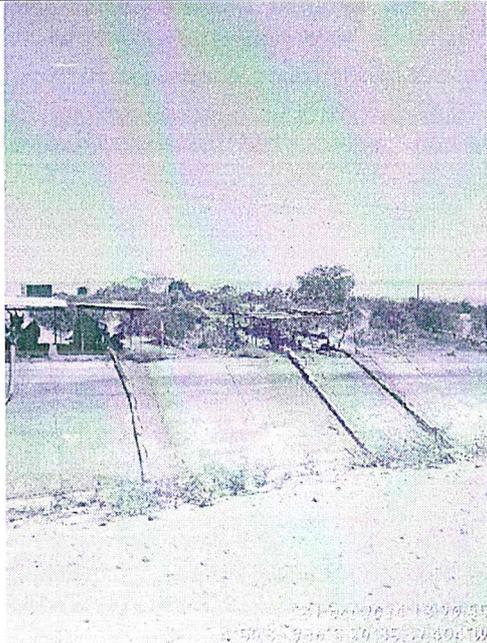
FOTOGRAFÍA N°09

Motobombas no autorizadas listas para funcionar en Canal Daniel Escobar

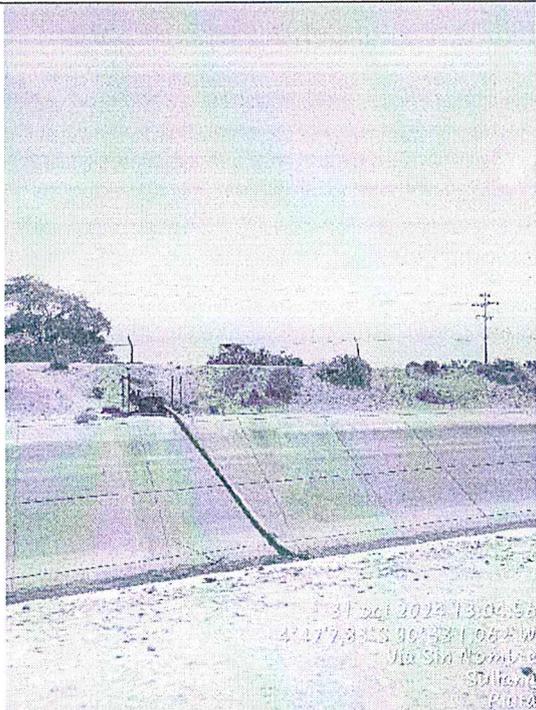
FOTOGRAFÍA N°09

Motobombas no autorizadas listas para funcionar en Canal Daniel Escobar

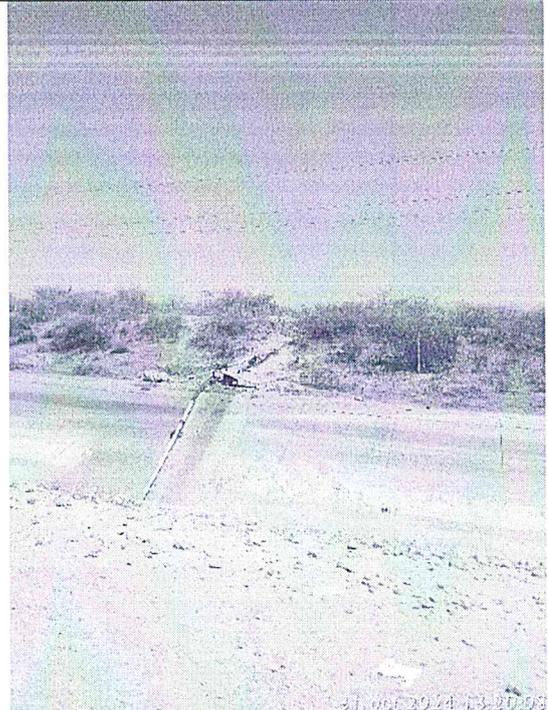
FOTOGRAFÍA N°10

Motobombas no autorizadas listas para funcionar en Canal Daniel Escobar

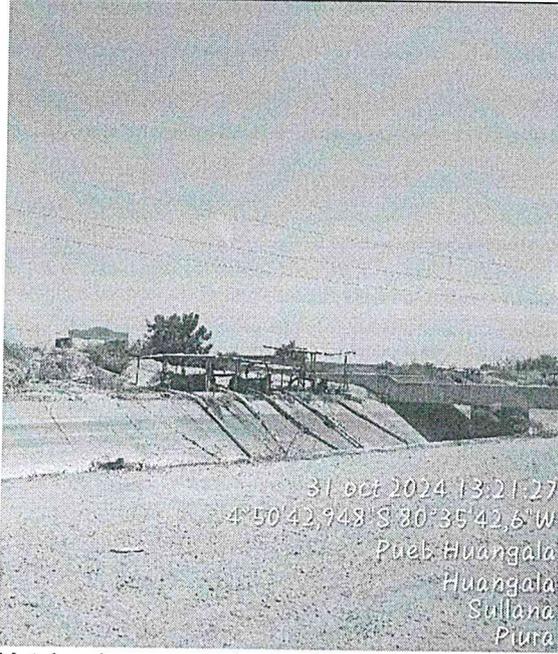
FOTOGRAFÍA N°11

Motobombas no autorizadas listas para funcionar en Canal Daniel Escobar – Progresiva 26+300

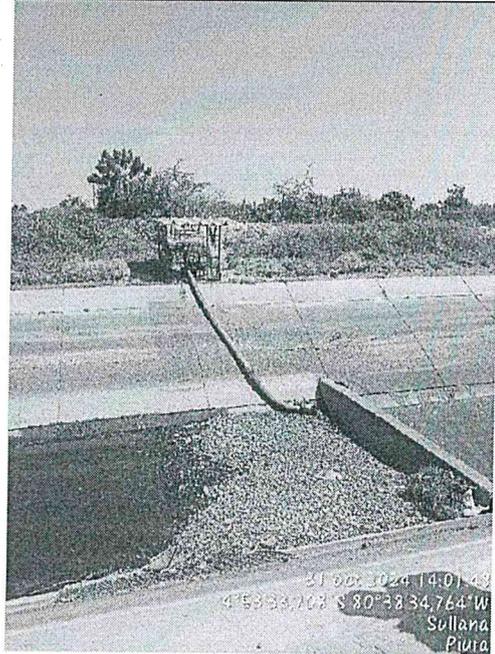
FOTOGRAFÍA N°12

Motobombas no autorizadas listas para funcionar en Canal Daniel Escobar - Progresiva 34+000

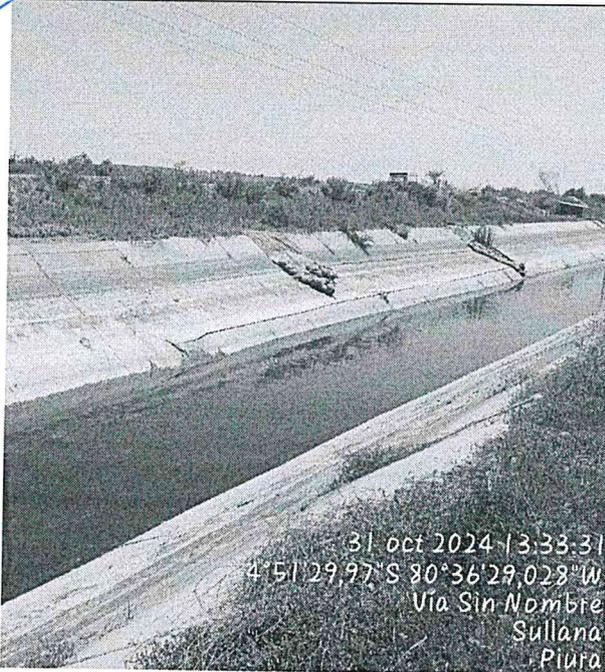
FOTOGRAFÍA N°13

Losas colapsadas en Canal Daniel Escobar – Progresiva 28+150

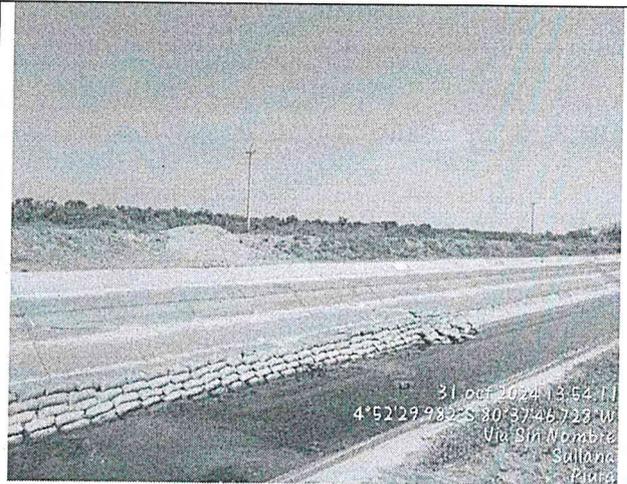
FOTOGRAFÍA N°14

Losas colapsadas en Canal Daniel Escobar – Progresiva 31+500

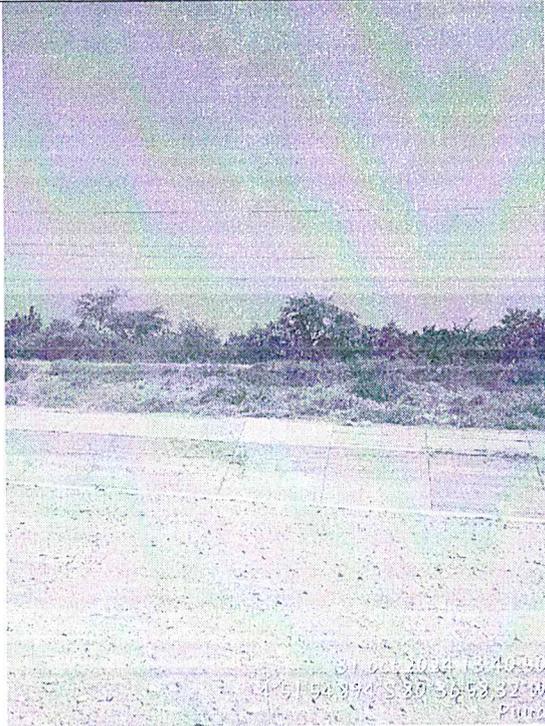
FOTOGRAFÍA N°15

Losas colapsadas en Canal Daniel Escobar –
Progresiva 29+500

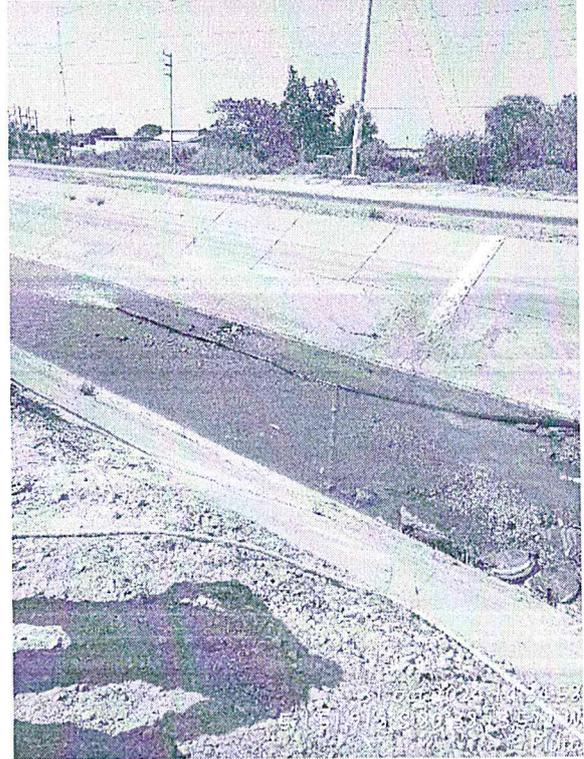
FOTOGRAFÍA N°16

Bajo nivel del agua en Canal Daniel Escobar

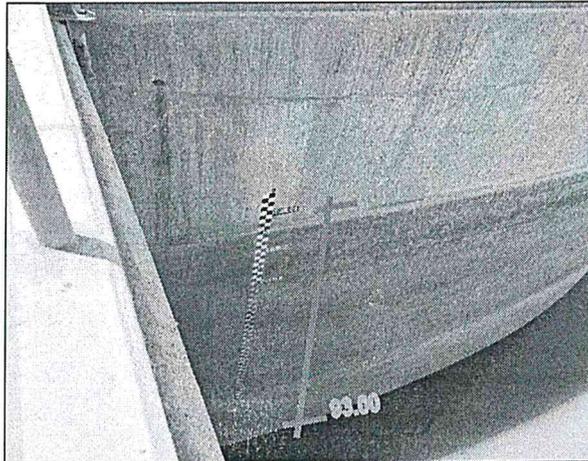
La comisión de control inició la visita teniendo como punto de partida el reservoirio Poechos; participando el personal que se encuentra a cargo de la infraestructura mayor; así como representantes de la Entidad; evidenciándose que el nivel de volumen del reservoirio, conforme a la regla ubicada en la estructura del reservoirio fluctuaba aproximadamente en la cota 93. Al respecto, el señor Dany Escobar Vargas, personal de la Dirección y Mantenimiento de la Entidad indicó que: **"según las reglas de operación del reservoirio cuando se tiene un nivel de cota 92 se adoptan las medidas de cerrar las compuertas; para reservar el volumen de agua solo para uso primaria y consumo humano y limitar el uso agrícola e industrial, hasta que se cuente con una cota superior a 93"**.

Medidor de cotas en Reservoirio Poechos – Cota 93
(línea azul agregada, para mejor visualización)

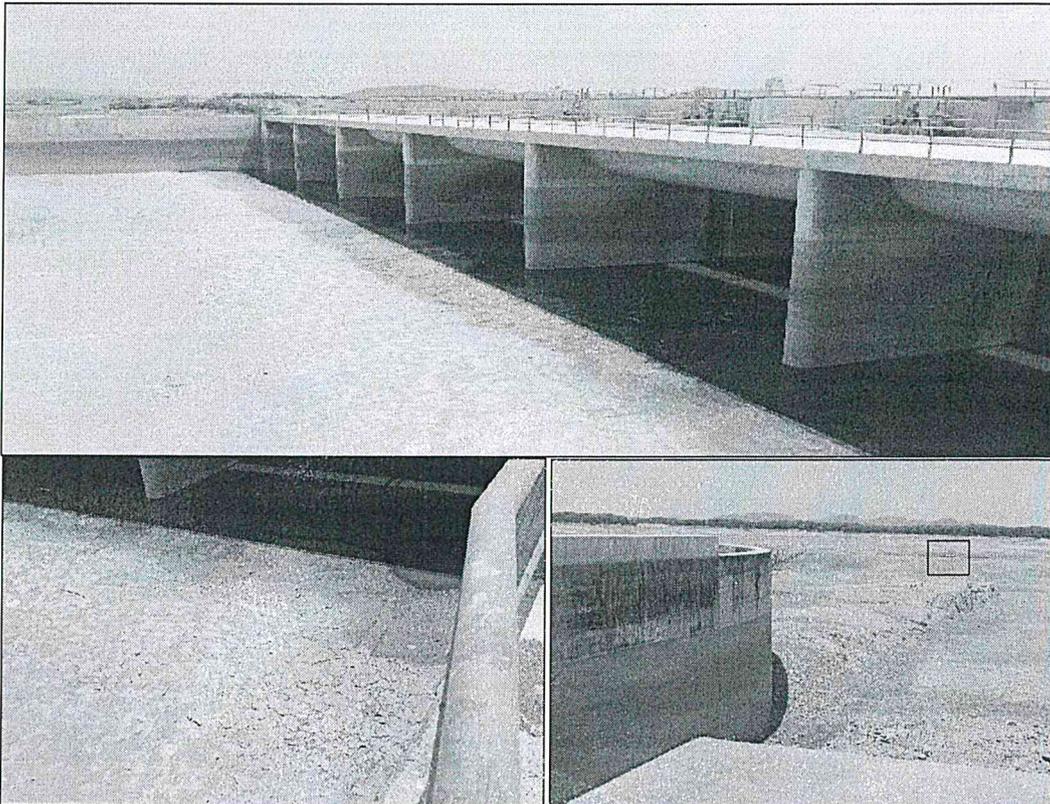
Aliviadero de emergencia vacío y con presencia de fisuras

Presencia de automóvil entre sedimentos del reservorio

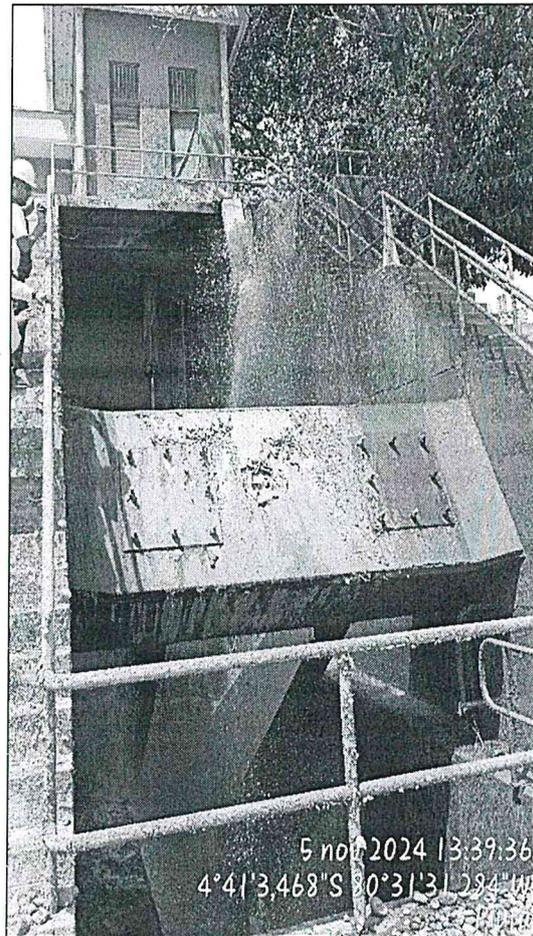
En dicho punto, se visualizó una fuga, observándose que las compuertas no cierran herméticamente, conforme se visualiza en las imágenes siguientes:

Compuerta en mal estado, no cierra herméticamente

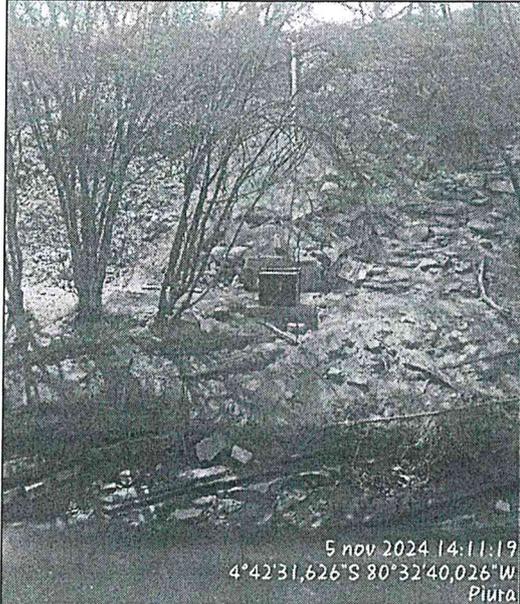
A lo largo del recorrido efectuado a un tramo del canal Miguel Checa, se pudo visualizar la presencia de motobombas conectadas al canal, así como, instalación de tubería para extraer agua, tal como se observa a continuación:

Presencia de Motobomba en canal Miguel Checa – progresiva 4+083

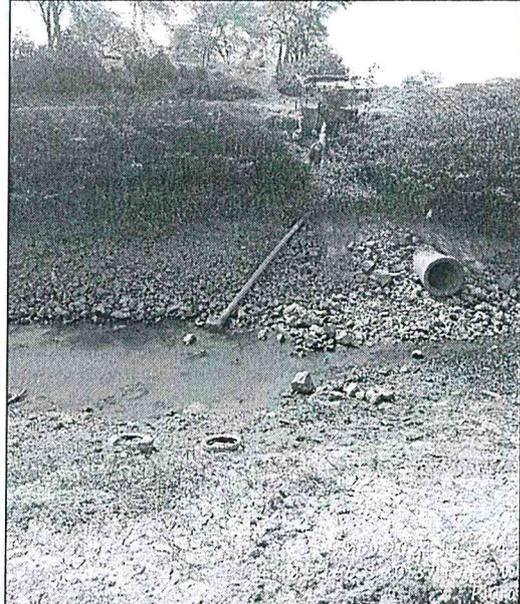
Presencia de Motobomba en canal Miguel Checa – progresiva 20+955 Centro Poblado Santa Cruz

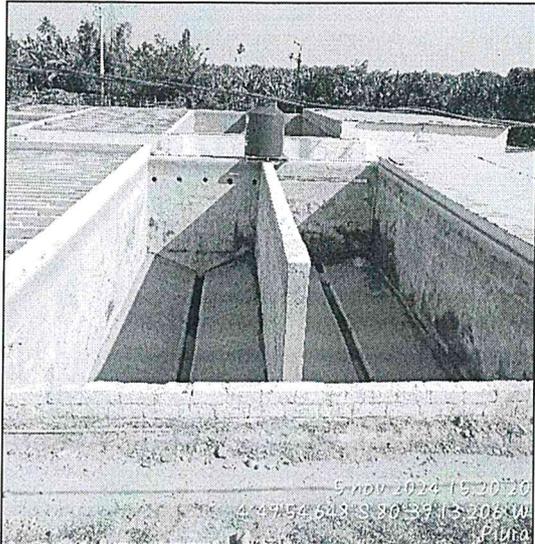
Finalmente, nos dirigimos a la Planta de Tratamiento de Querecotillo, encontrándonos con el encargado señor Neffer Yoel Chingel Facundo identificado con DNI 42552676, quien manifestó que desde hace veinte (20) días no cuentan con recurso hídrico para el tratamiento correspondiente; sobre el particular, se advierte que dicha planta capta agua del canal Miguel Checa y abastece a la población de Querecotillo; asimismo, el encargado precisó que dicha planta capta 25 Lts/s; sin embargo, no captan todo el caudal requerido, ya que los agricultores, aguas arriba toman el recurso hídrico para fines agrícolas; no recibándose el volumen completo.

Planta de Querecotillo sin presencia de agua

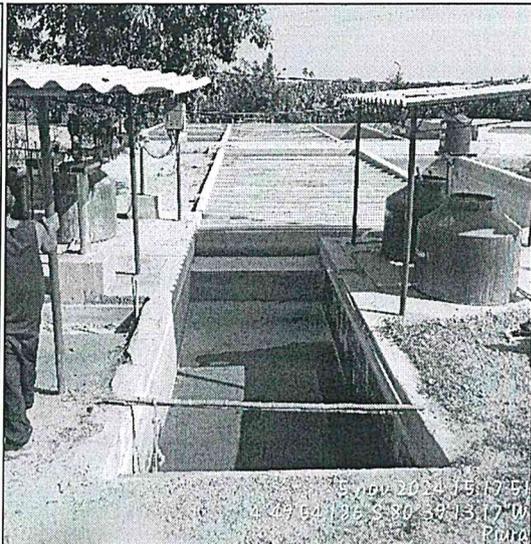
Planta de Querecotillo sin presencia de agua

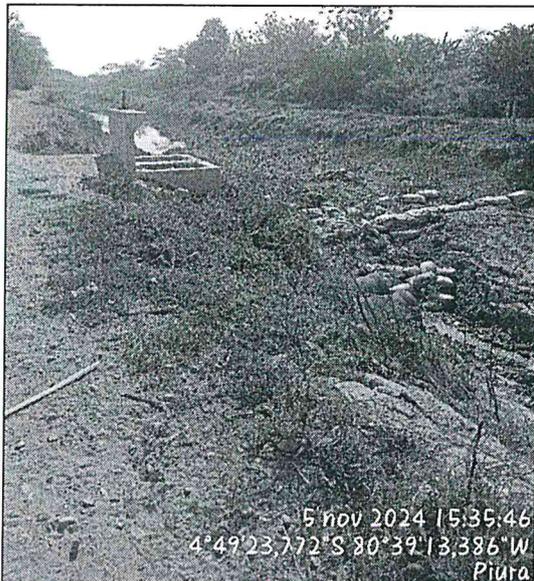
Para culminar, fuimos a la progresiva Km 27+510, variante 1, donde inicia la captación del agua para uso poblacional para la planta, observándose que el canal se encuentra vacío, con presencia de maleza y sedimentación, además de una conexión de una motobomba autorizada, según precisó personal de la DOM.

Punto de captación en el Km 27+510 del canal Miguel Checa

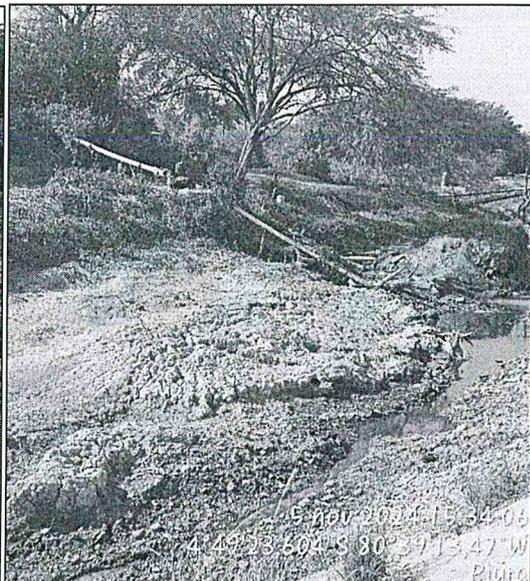
Presencia de motobomba autorizada en canal Miguel Checa
