**INFORME DE HITO DE CONTROL
N° 183-2024-OCI/5350-SCC**

**EJECUCIÓN DEL PROYECTO DE INVERSIÓN:
“MEJORAMIENTO DE LA AVENIDA CIRCUNVALACIÓN II
(EMP. PE- 3S-AV. HUANCANE-CIRCUNVALACIÓN ESTE-
EMP PE-3S) DE LA CIUDAD DE JULIACA- EMPALME PU-3S
INICIO CON CIRCUNVALACIÓN II - DISTRITO DE SAN
MIGUEL - EMPALME PU-3S FINAL CON CIRCUNVALACIÓN
II DISTRITO DE CARACOTO - PROVINCIA DE SAN ROMÁN -
REGIÓN PUNO”**

**HITO DE CONTROL N° 01
EJECUCIÓN Y PERSONAL DE OBRA**

**PERÍODO DE EVALUACIÓN DEL HITO DE CONTROL:
DEL 24 AL 30 DE OCTUBRE DE 2024**

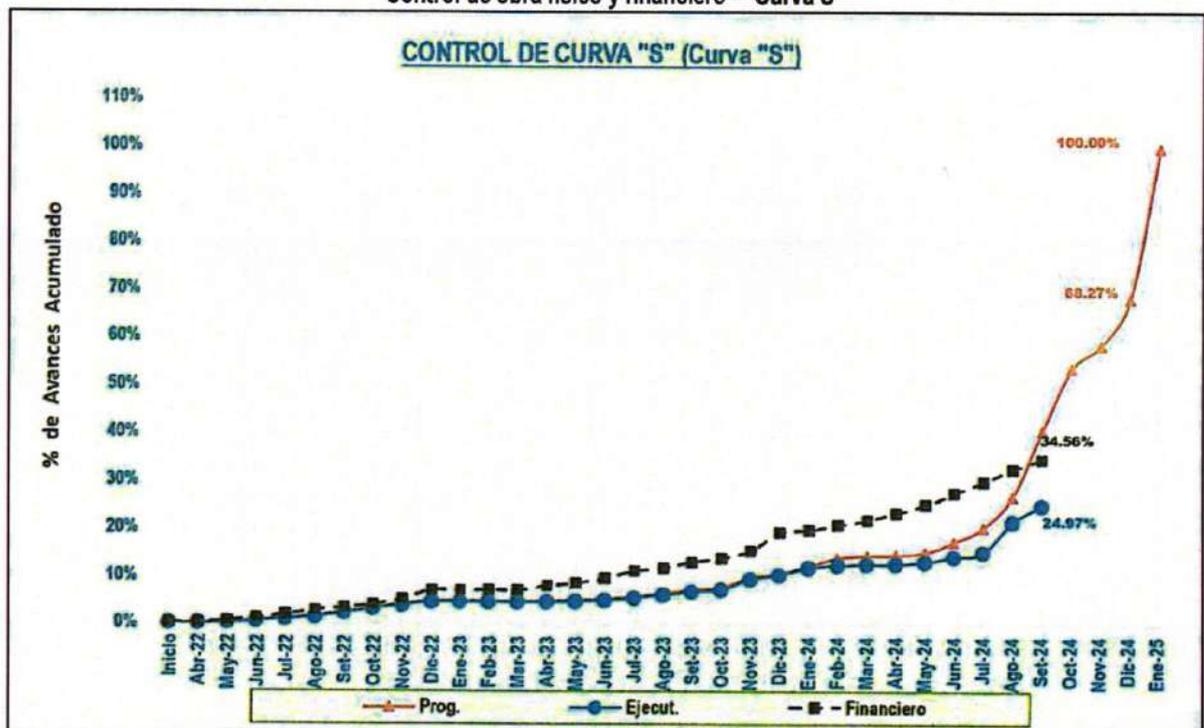
Imagen n.º 1
Control de obra físico y financiero - "Curva S"

Desde el inicio de la obra se han presentado veintisiete (27) valorizaciones presentadas, siendo la última correspondiente a setiembre de 2024, conforme se detalla en el cuadro n.º 3 e imagen n.º 1.

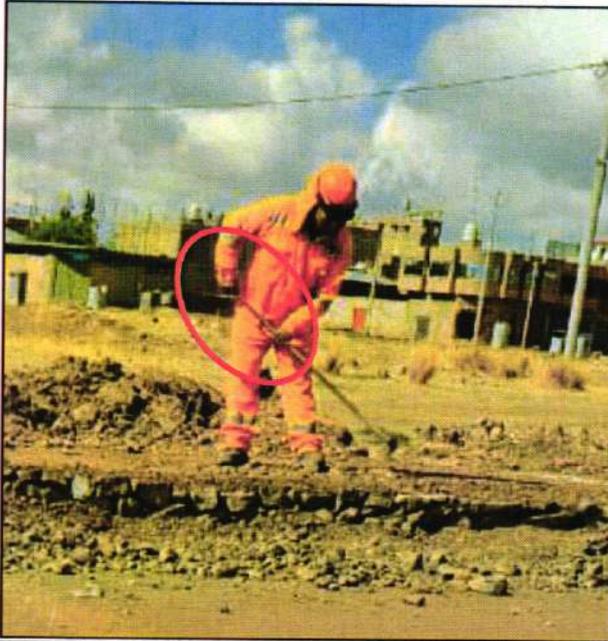
Panel fotográfico n.º 1
Perfilado y conformación de veredas

Se aprecia a personal realizando trabajos de perfilado de veredas sin usar guantes de seguridad.

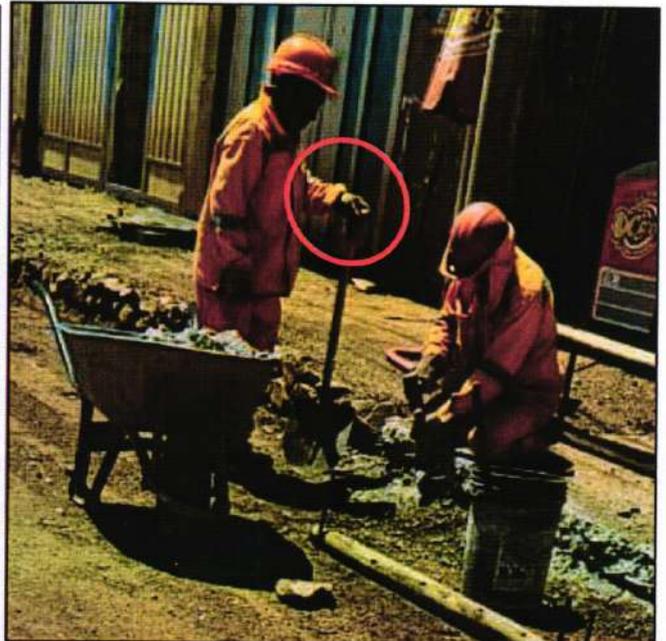
Se aprecia a personal realizando trabajos de conformación de veredas sin usar guantes de seguridad.

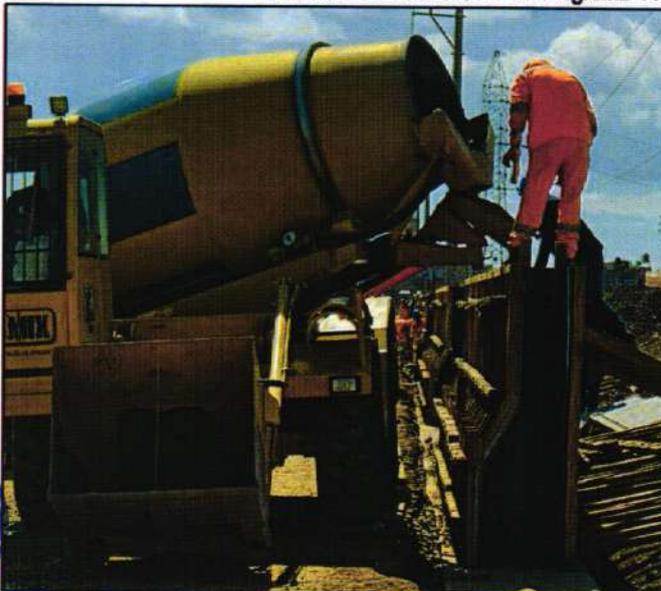
Panel fotográfico n.º 2
Vaciado de concreto $f'c=210$ Kg/cm² con autohormigonera carmix en muros barrera

Se aprecia condición subestándar debido a la altura de trabajo, esbeltez del elemento, ausencia de sistemas anticaídas o golpes y uso de la maquinaria en movimiento.

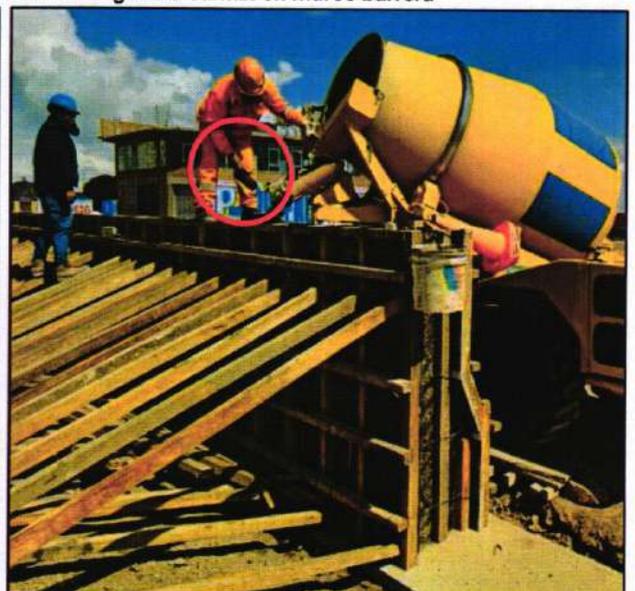
Se aprecia a personal realizando trabajos de apoyo en el vaciado de concreto en muros barrera sin usar guantes de seguridad.

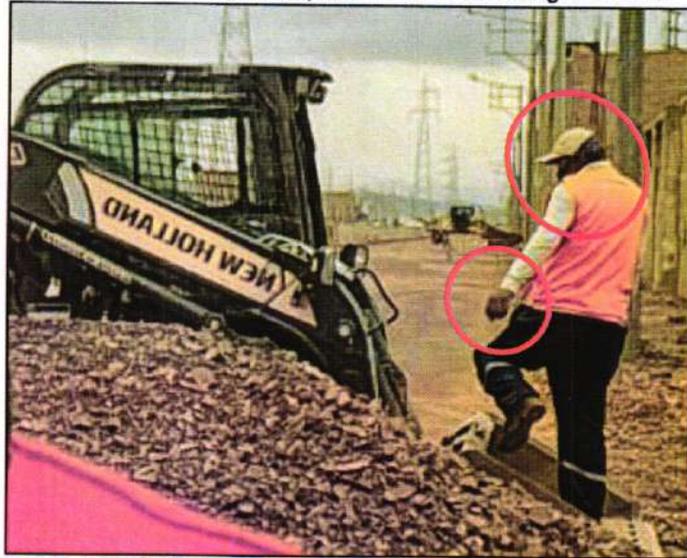
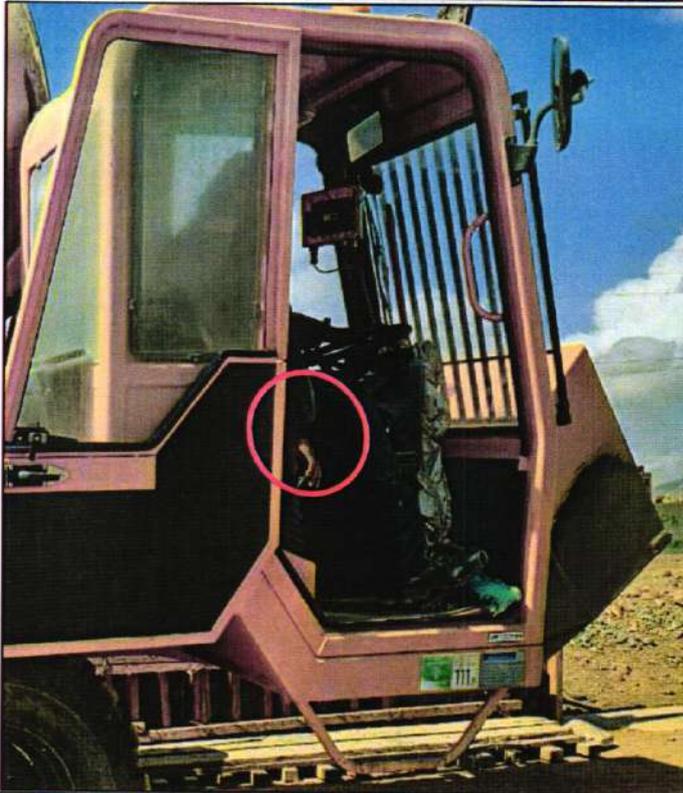
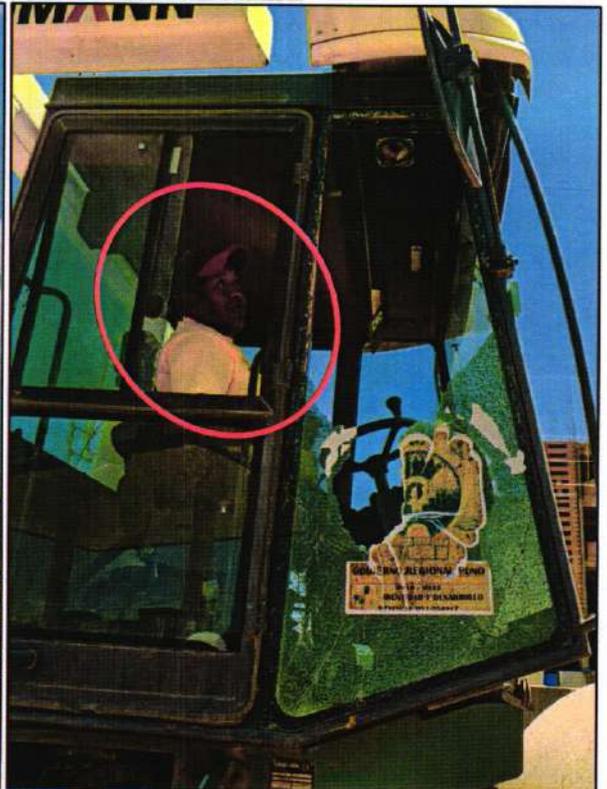
Panel fotográfico n.º 3
Operadores de maquinaria pesada del Gobierno Regional Puno

Se aprecia falta de uso de Equipos de Protección Personal completo (guantes de seguridad, casco, lentes, overol, chaleco) por parte de los operadores de maquinaria de propiedad del Gobierno Regional Puno (minicargador Bobcat, Autohormigonera carmix y rodillo liso vibratorio).

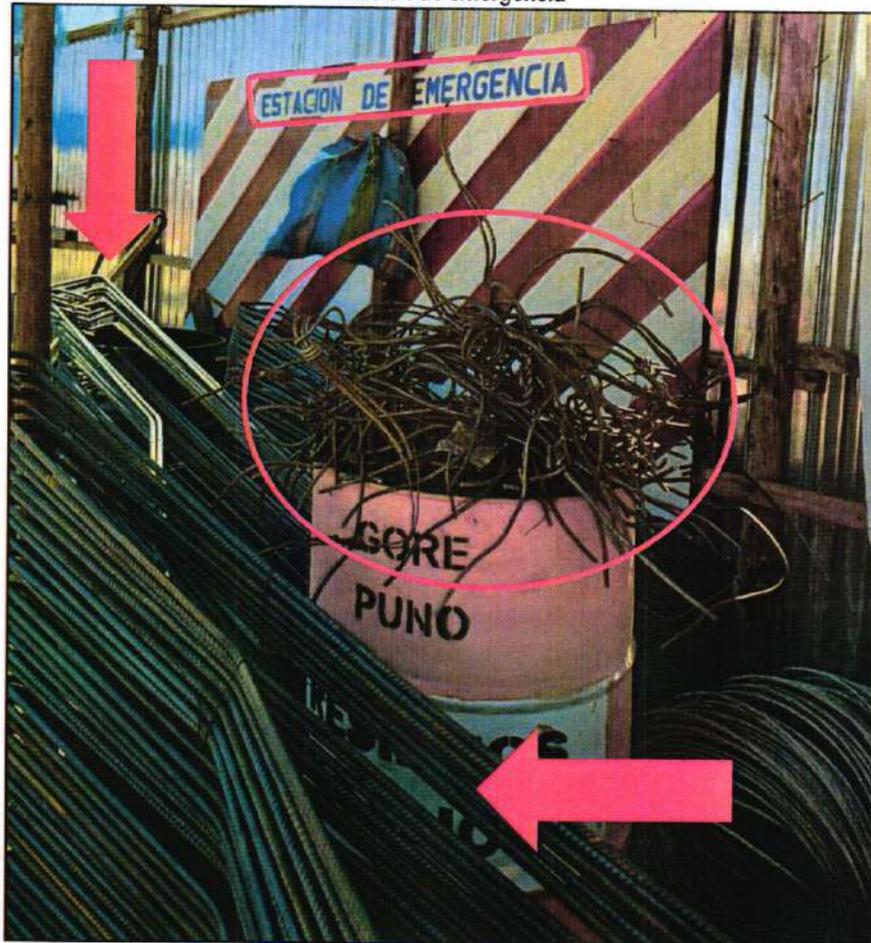
Fotografía n.º 7
Estación de emergencia

Por otro lado, se ha advertido que la **estación de emergencia** se encuentra ocupada en parte por residuos sólidos metálicos y armaduras de acero habilitados de elementos estructurales, conforme se aprecia en la fotografía n.º 7. Situación que impediría responder de manera oportuna, rápida y eficiente a las emergencias que ponen en riesgo la salud y la vida de los trabajadores de la Obra.

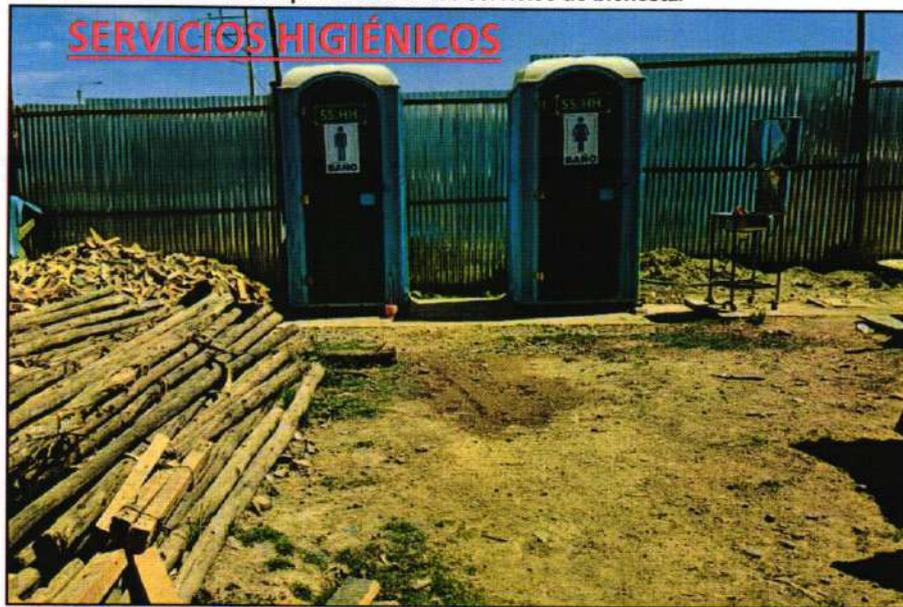
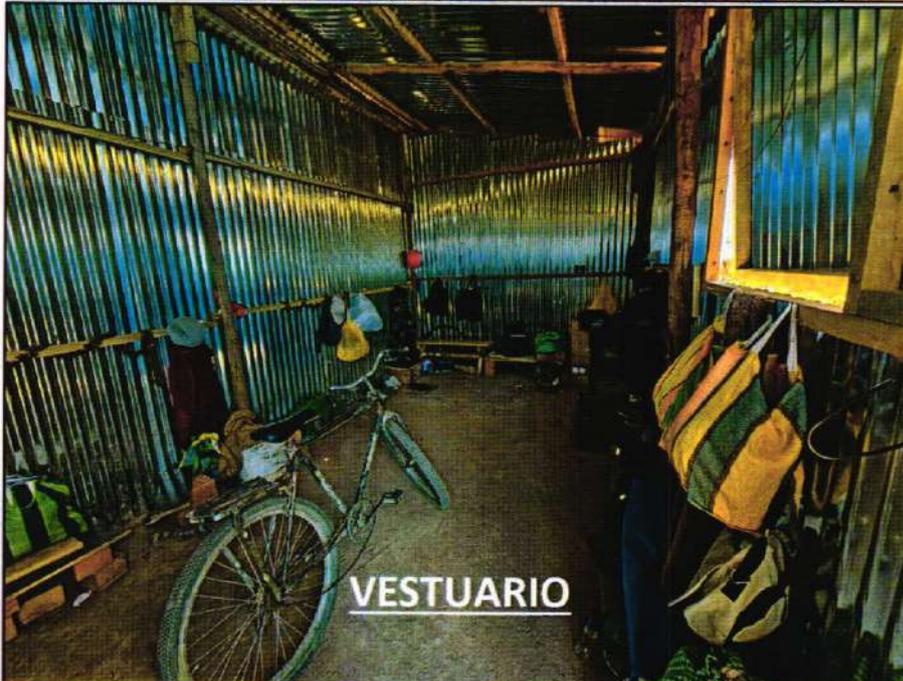
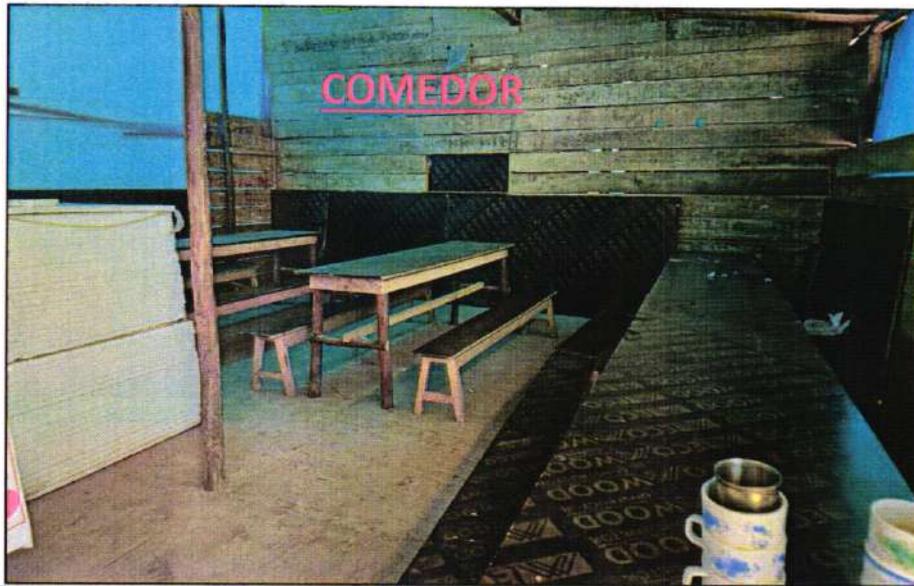
Panel fotográfico n.º 4
Incumplimientos en los servicios de bienestar

Fotografía superior: Se aprecia 2 baños portátiles y la ausencia de lavatorios, duchas e inodoros.
Fotografía del medio: Se aprecia vestuario sin casilleros para trabajadores.
Fotografía inferior: Se aprecia comedor sin dimensiones adecuadas, con capacidad para 32 personas (aproximadamente).

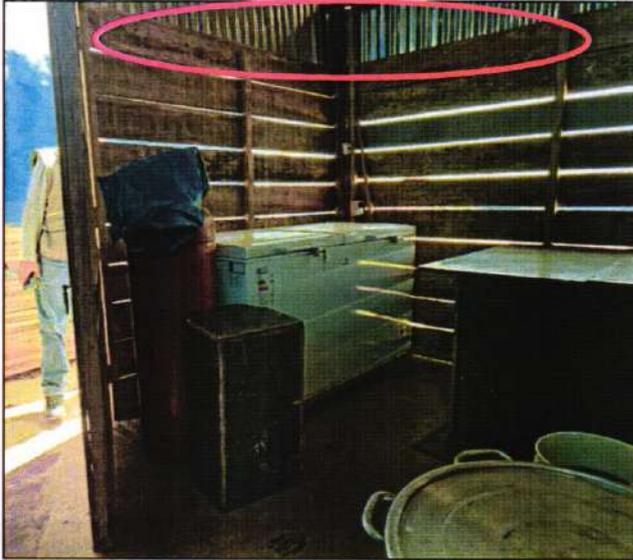
Panel fotográfico n.º 5
Irregularidades en la cocina de la Obra

En tanto que, las luminarias del ambiente carecen de protección adecuada, representando un riesgo, ya que, de producirse la rotura de estas, podrían caer fragmentos que contaminarían los alimentos. Adicionalmente, el ambiente no cuenta con un lavadero exclusivo para el lavado de manos.

Se aprecia paredes de madera y techo de calamina, sin ventanas ni sistema de extracción de humos y gases.

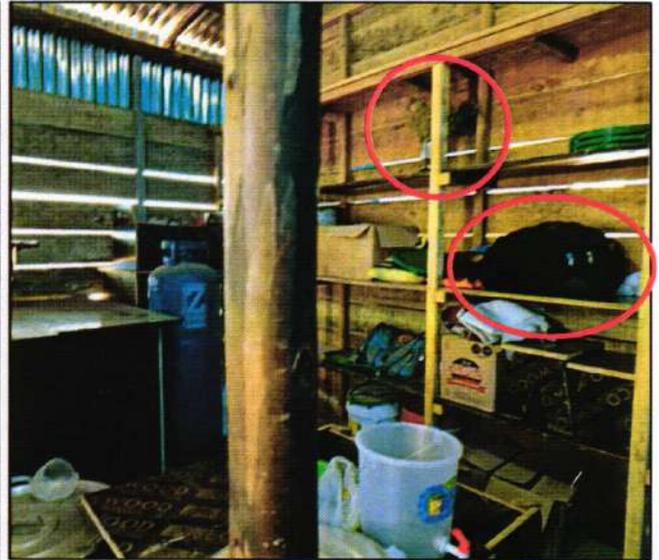
Se aprecia paredes de madera y techo de calamina, sin ventanas ni sistema de extracción de humos y gases; así como mochila, maletín, y otros objetos no vinculados con la preparación de alimentos.

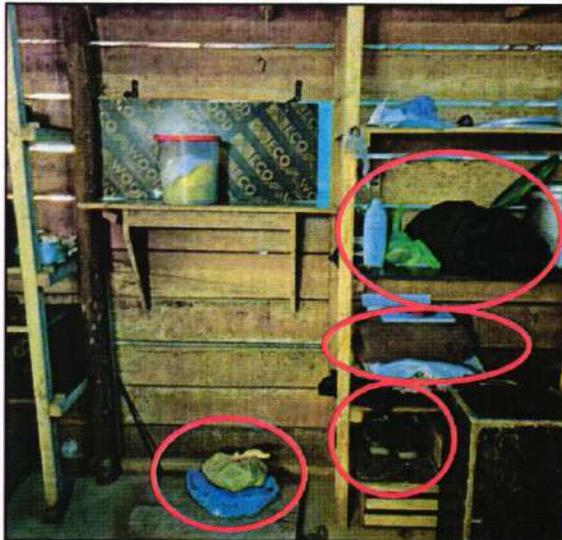
Se aprecia paredes de madera; objetos no vinculados con la preparación de alimentos, como zapatos, mantas, ropa, entre otros.

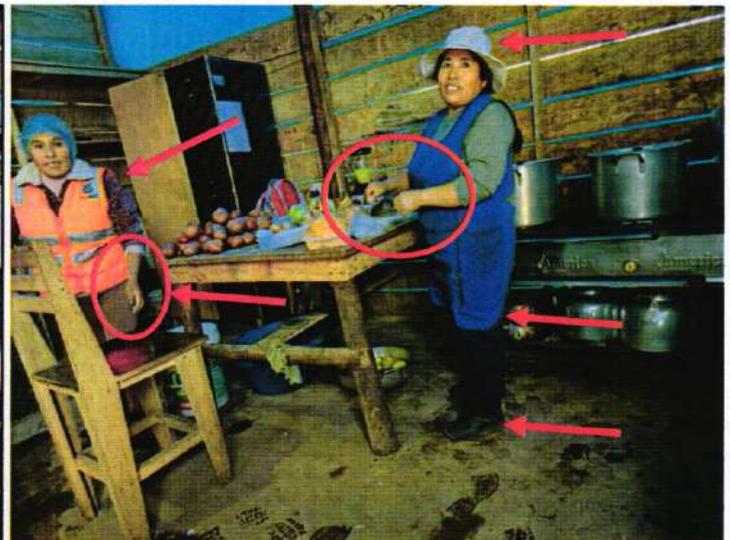
Se aprecia paredes de madera y techo de calamina, sin ventanas ni sistema de extracción de humos y gases; así como al personal que prepara los alimentos, sin hacer uso de la indumentaria adecuada.

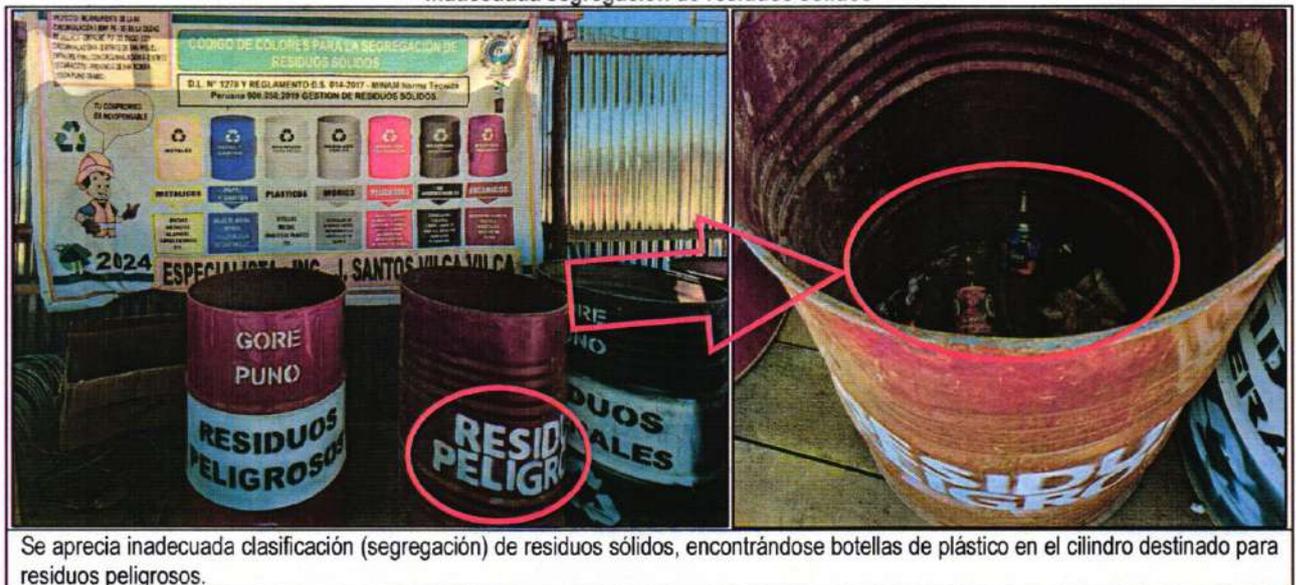
Panel fotográfico n.º 6
Inadecuada segregación de residuos sólidos

Se aprecia inadecuada clasificación (segregación) de residuos sólidos, encontrándose botellas de plástico en el cilindro destinado para residuos peligrosos.

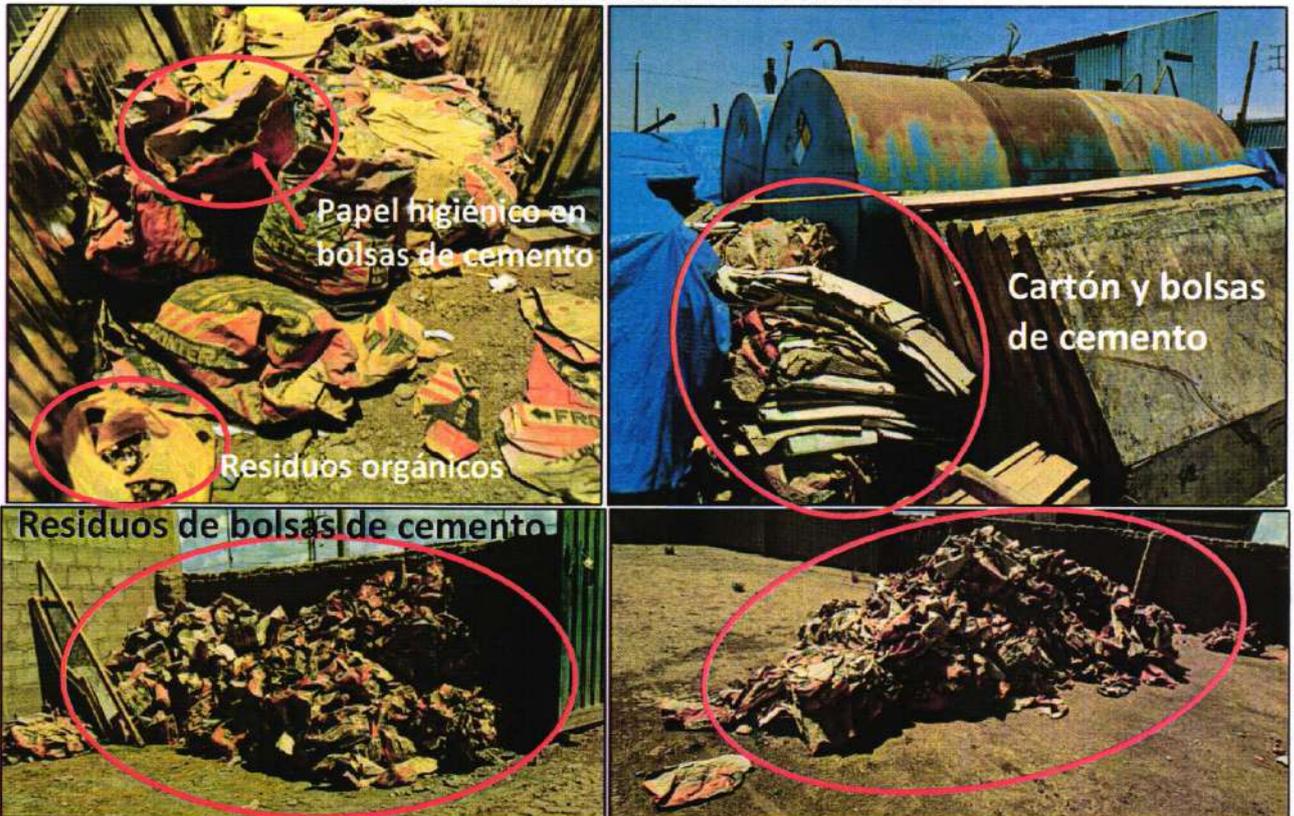
Panel fotográfico n.º 7
Residuos sólidos almacenados fuera de los contenedores

Asimismo, se ha advertido que se viene almacenando residuos de bolsas de cemento, papel higiénico, cartón y residuos orgánicos fuera de los contenedores designados, conforme se puede apreciar en el panel fotográfico siguiente:

En las fotografías superiores se aprecia residuos de bolsas de cemento, papel higiénico, residuos orgánicos y cartones en el campamento. En las fotografías inferiores se aprecia restos de bolsas de cemento en el garaje usado como almacén de cemento.

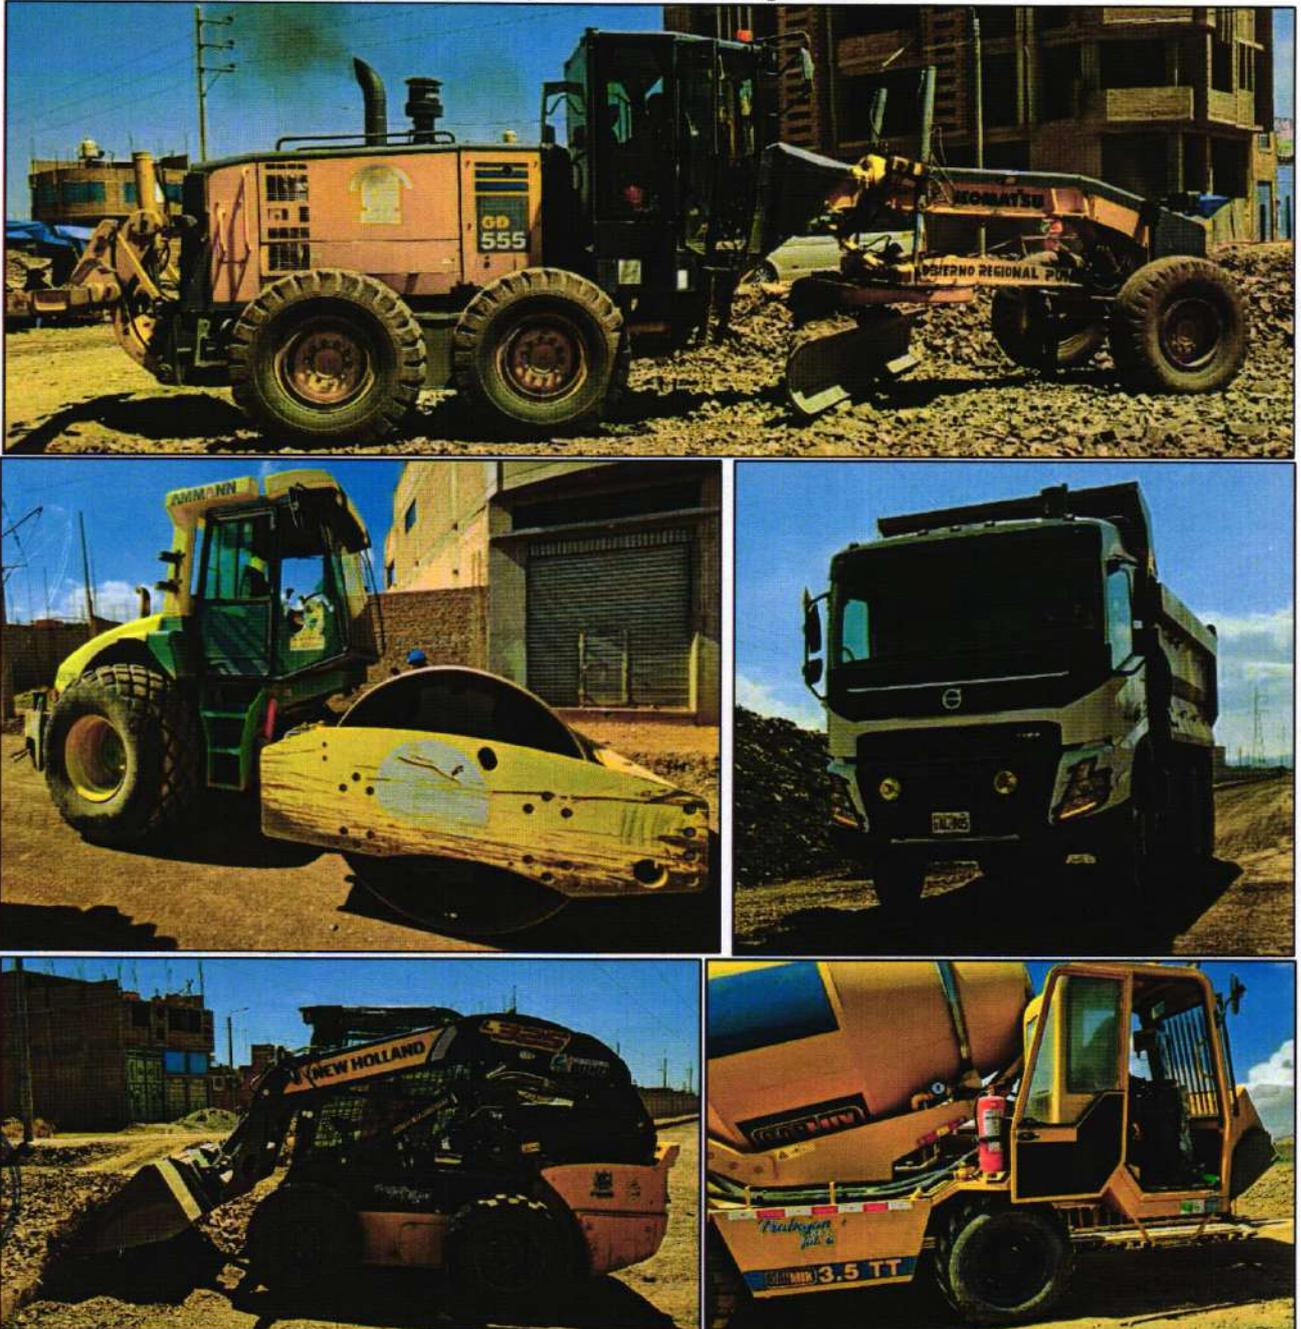
Panel fotográfico n.º 8
Maquinaria pesada del Gobierno Regional Puno

Se aprecia a maquinaria pesada de propiedad del Gobierno Regional Puno, tales como motoniveladora, rodillo liso vibratorio, volquete de 15m³, minicargador bobcat y autohormigonera carmix.

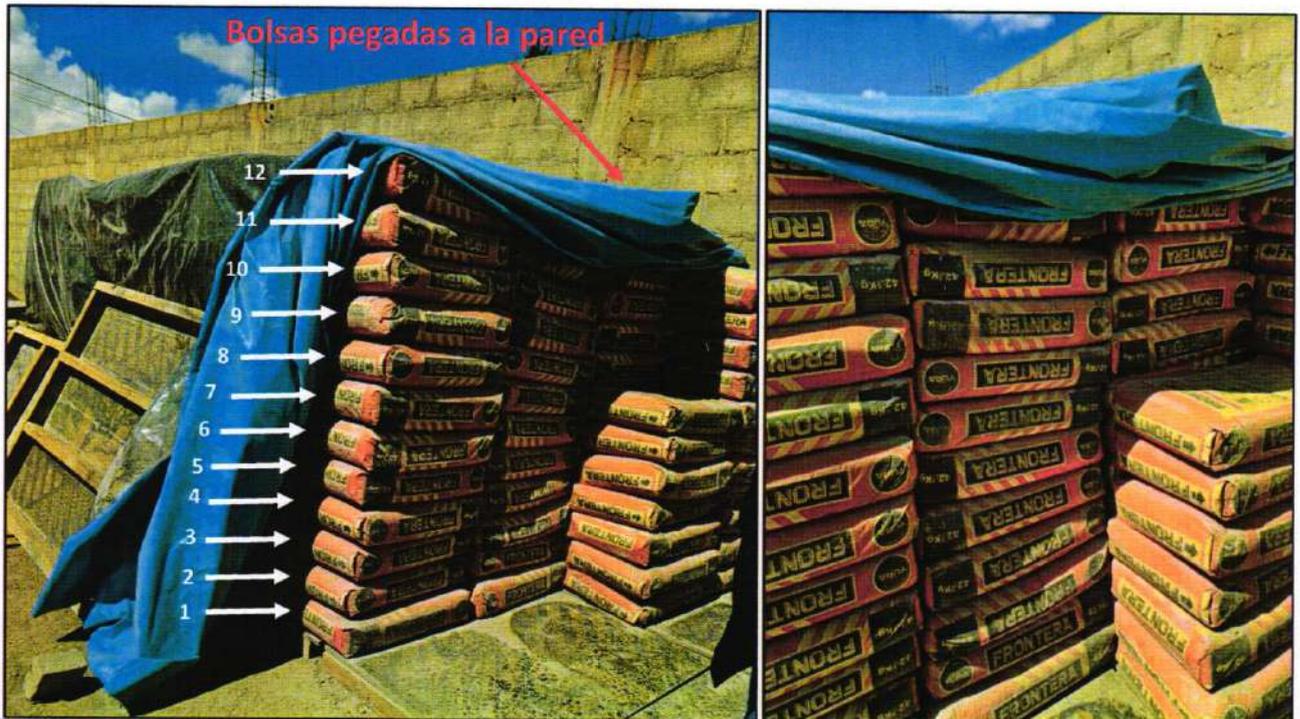
Panel fotográfico n.º 9
Almacén de cemento

En las fotografías inferiores, se aprecia bolsas de cemento expuestas a la intemperie, cubiertas con plástico.

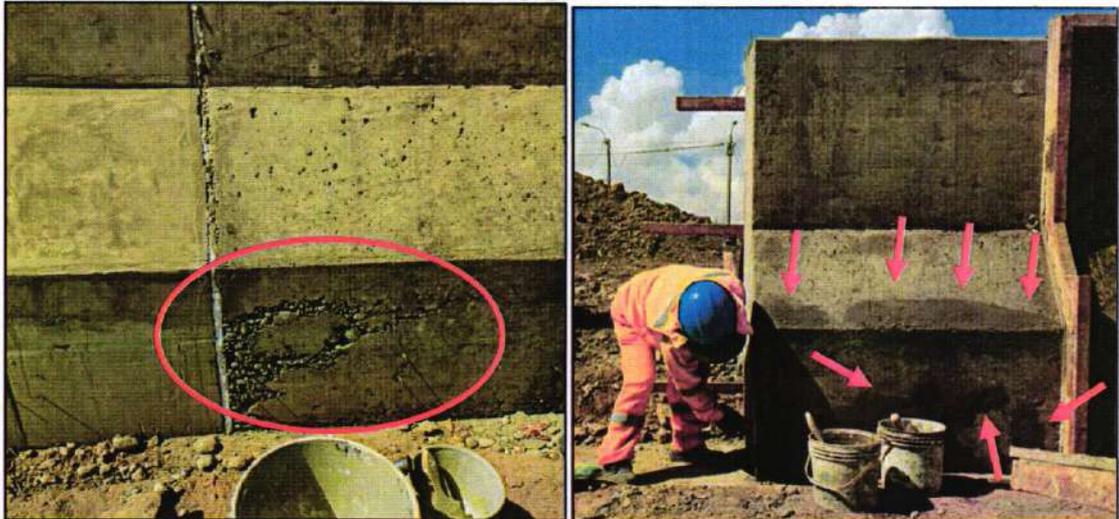
Panel fotográfico n.º 10
Presencia de "cangrejas" en muros barrera

Al respecto, este tipo de deficiencias se producen por diferentes circunstancias como la mala colocación del concreto en los encofrados, mala dosificación de los materiales y la **falta de controles de calidad; en particular, las "cangrejas" se forman debido a que, durante el proceso constructivo del elemento de concreto, el mortero no llena completamente los espacios entre las partículas de agregado grueso.**

En la fotografía de la izquierda, se aprecia cangrejas en la parte inferior del muro barrera. En la fotografía de la derecha, se aprecia el parchado de las cangrejas en muro barrera.

La situación adversa identificada, afectaría la calidad de los muros barrera, generando riesgo de falla estructural de los mismos.

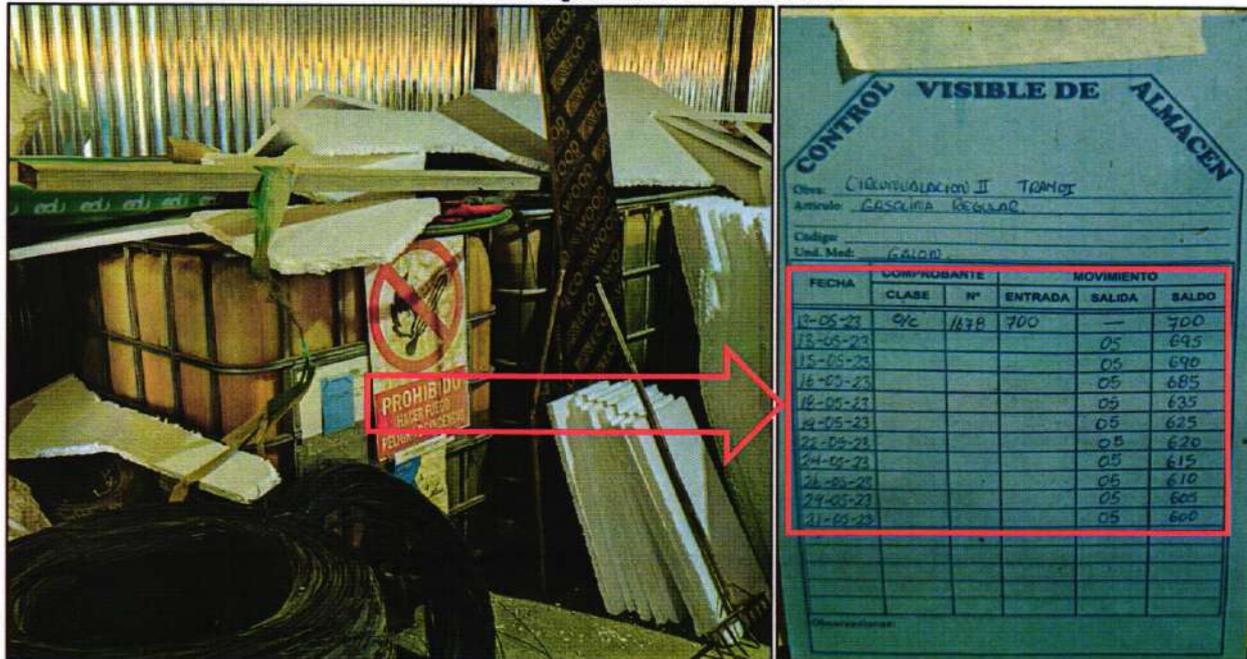
Panel fotográfico n.º 11
Control de la gasolina en almacén de obra

10. DEFICIENCIAS EN EL REGISTRO, CONTROL Y CUSTODIA DE LOS BIENES DE ALMACÉN DE OBRA, GENERARÍA RIESGO DE PÉRDIDA, SUSTRACCIÓN Y DISTRIBUCIÓN INADECUADA, ASÍ COMO PÉRDIDAS ECONÓMICAS A LA ENTIDAD.
a) Condición:

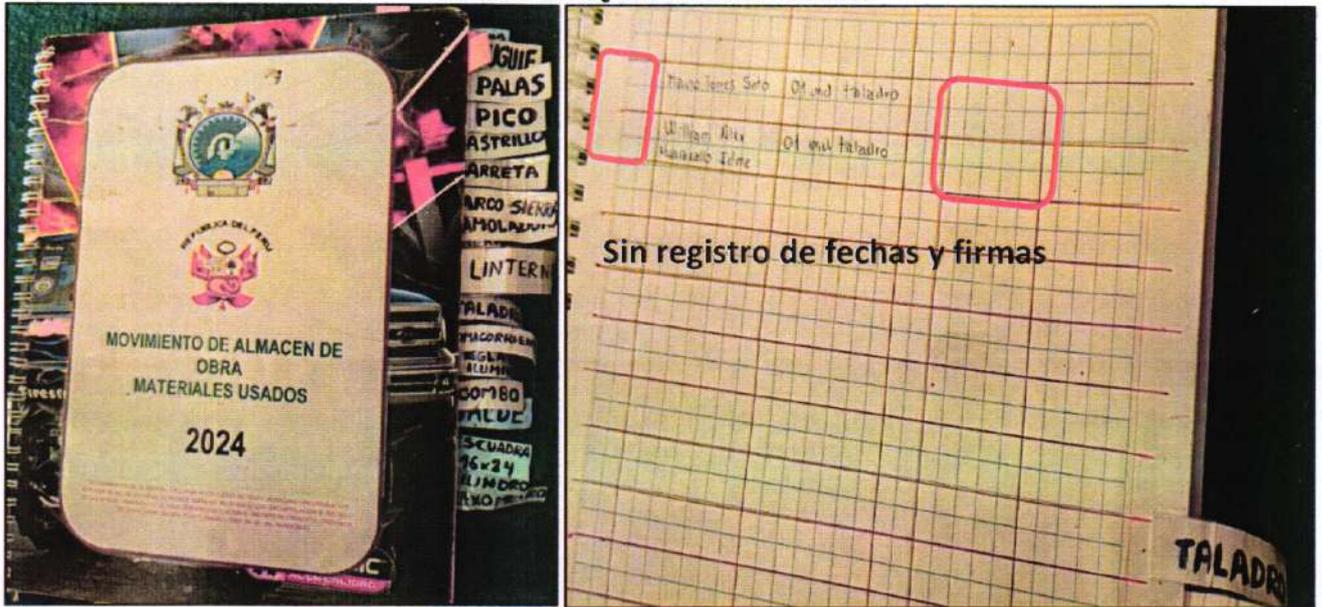
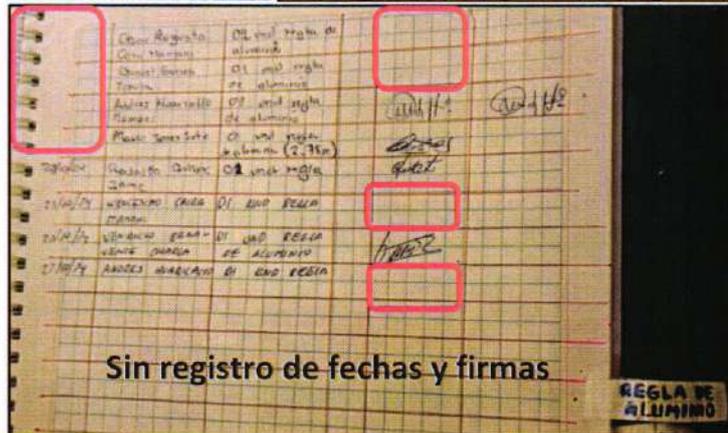
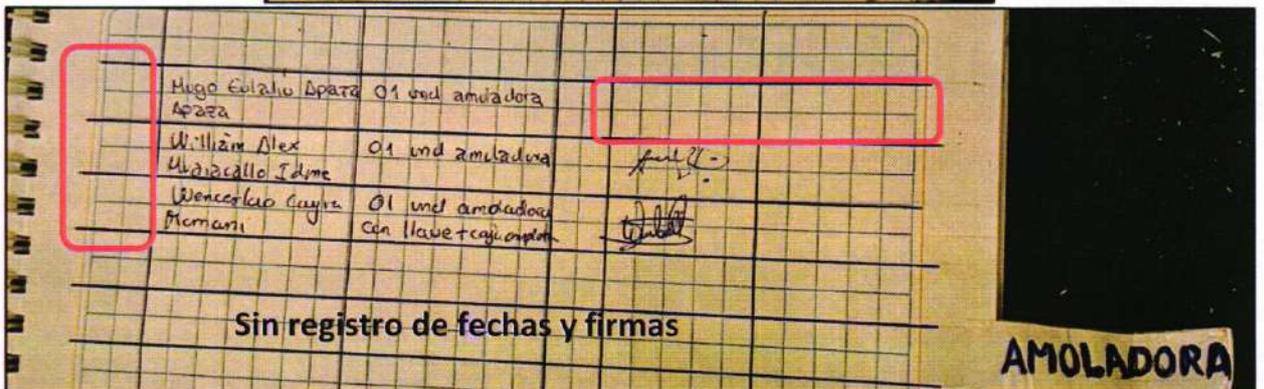
Panel fotográfico n.º 12
Cuaderno de Registro de Almacén de Obra

en el que solo se registran fechas, nombres, cantidades y las firmas de salida y devolución; sin embargo, en algunos casos no figura la fecha, tampoco las firmas de quienes recepcionan el bien, o de ser el caso, registro de devolución de los mismos al almacén, existiendo el riesgo de pérdidas de bienes, conforme se puede apreciar en el panel fotográfico siguiente:

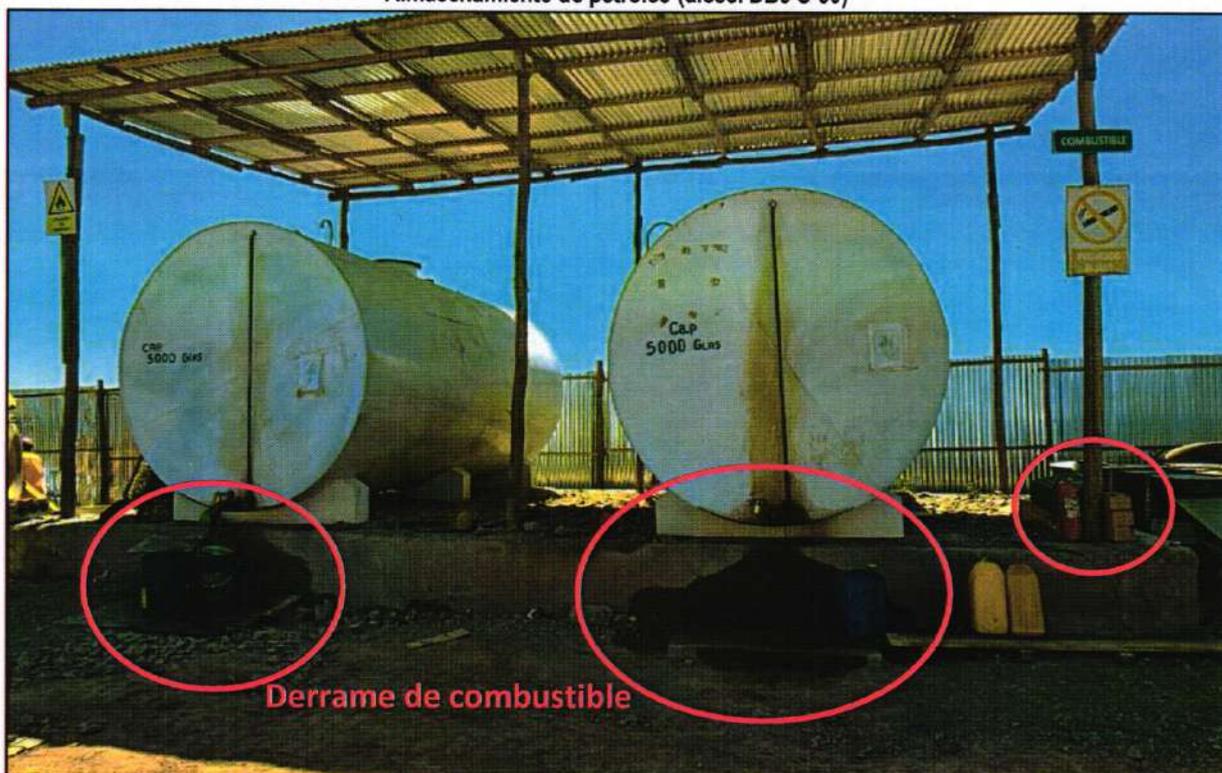
Fotografía n.º 9
Almacenamiento de petróleo (diésel DB5 S-50)

Se aprecia almacenamiento de petróleo (diésel DB5 S-50), presencia de derrames en cada uno de los tanques, ausencia del kit de emergencias que permita actuar inmediatamente ante derrames o incendios.

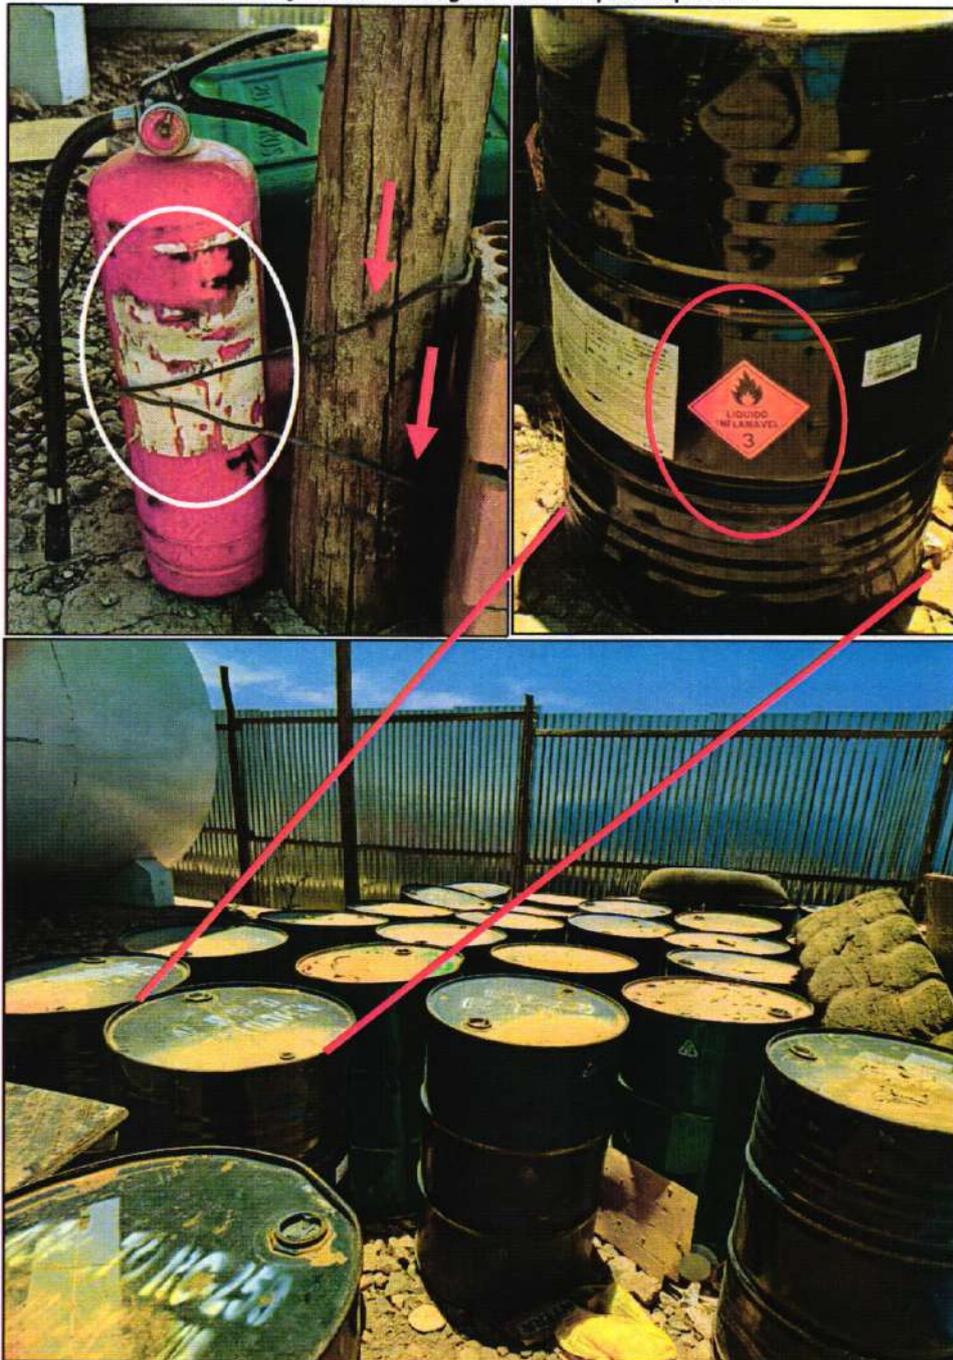
Panel fotográfico n.º 13
Extintor y cilindros contiguos a los tanques de petróleo

Se aprecia extintor sin tarjeta de identificación ni control, sujetado con alambres. Asimismo, se aprecia cilindros con adhesivo poliuretano con etiqueta de "líquido inflamable".

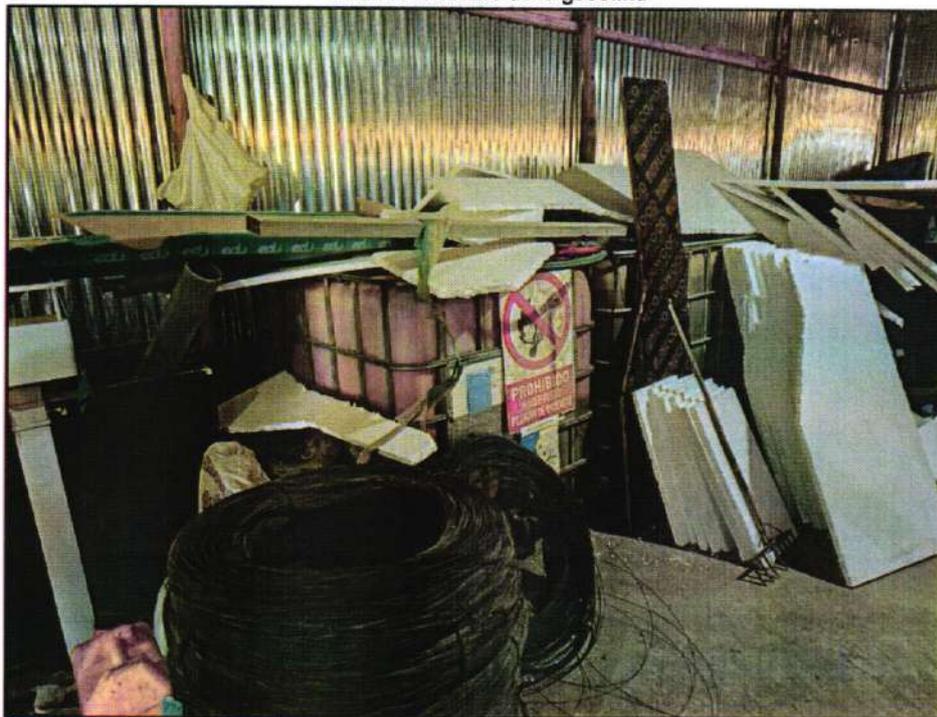
Fotografía n.º 10
Almacenamiento de la gasolina

Por otro lado, se ha advertido que la gasolina se viene almacenando en un espacio cerrado juntamente con los demás bienes dentro del almacén de Obra, sin ninguna organización adecuada para su distribución, impidiendo que se pueda actuar de forma inmediata frente a la ocurrencia de algún incendio o cualquier tipo de incidente. Además de no contar con un kit de emergencias, extintor, ni ventilación apropiada en el ambiente; conforme se puede apreciar en la fotografía siguiente:

Se aprecia almacenamiento de la gasolina, bienes apiñados alrededor impidiendo el normal y libre tránsito. Asimismo, se aprecia la ausencia del kit de emergencias que permita actuar inmediatamente ante derrames o incendios.
