**INFORME DE HITO DE CONTROL
N° 063-2024-OCI/1146-SCC**

**“MEJORAMIENTO DE LOS SERVICIOS DE
TRANSITABILIDAD DE LA VÍA VECINAL CRUCE
CHACUAYONGA - RANCAS - MILLHUIH DEL CENTRO
POBLADO DE RANCAS, DISTRITO DE SAN MARCOS -
PROVINCIA DE HUARI - DEPARTAMENTO DE ÁNCASH”**

HITO DE CONTROL N° 2 - EJECUCIÓN DE LA OBRA

**PERÍODO DE EVALUACIÓN DEL HITO DE CONTROL:
DEL 29 DE NOVIEMBRE DE 2024 AL 5 DE DICIEMBRE DE 2024**

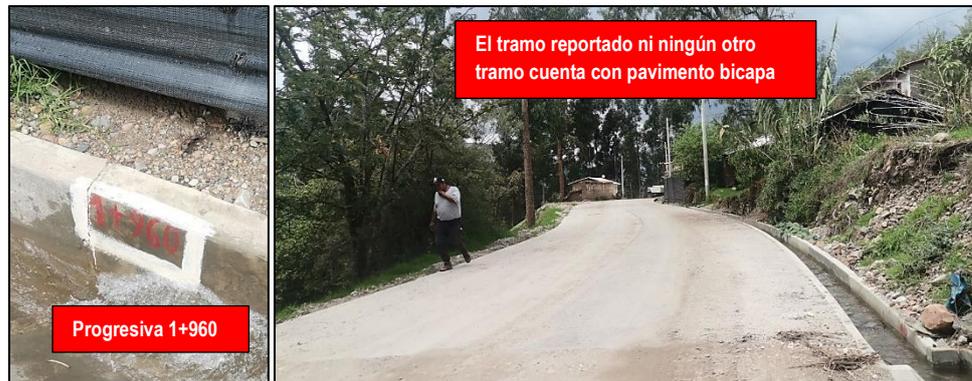
**FOTOGRAFÍAS N°S 1 Y 2
VISTA DEL TRAMO REPORTADO CON PAVIMENTO BICAPA**

Es preciso señalar, que luego del recorrido realizado a toda la vía, no se observó en ningún tramo la colocación del pavimento bicapa, asimismo, en la valorización de obra, no se adjuntan fotografías que muestren la ejecución de estos trabajos.

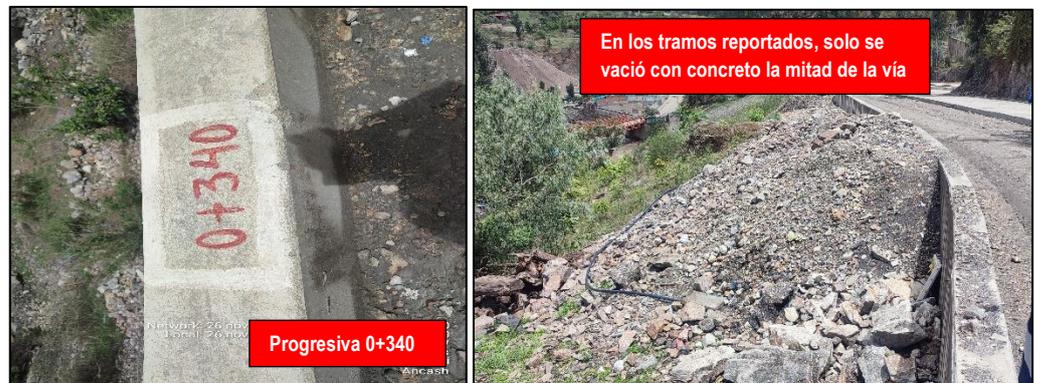
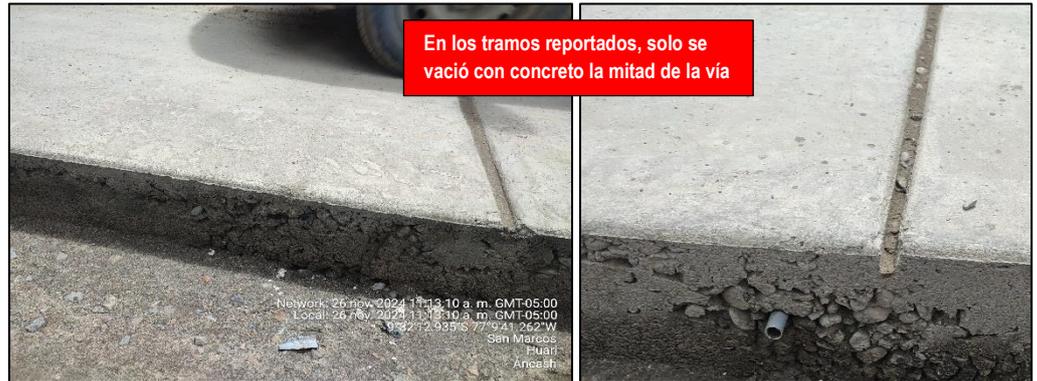
FOTOGRAFÍAS N°s 3, 4, 5 Y 6
VISTA DE LOS TRAMOS REPORTADOS CON PAVIMENTO RÍGIDO

Cabe señalar que, en la valorización de obra, no se adjuntan fotografías que muestren el vaciado de todo el ancho de la vía.

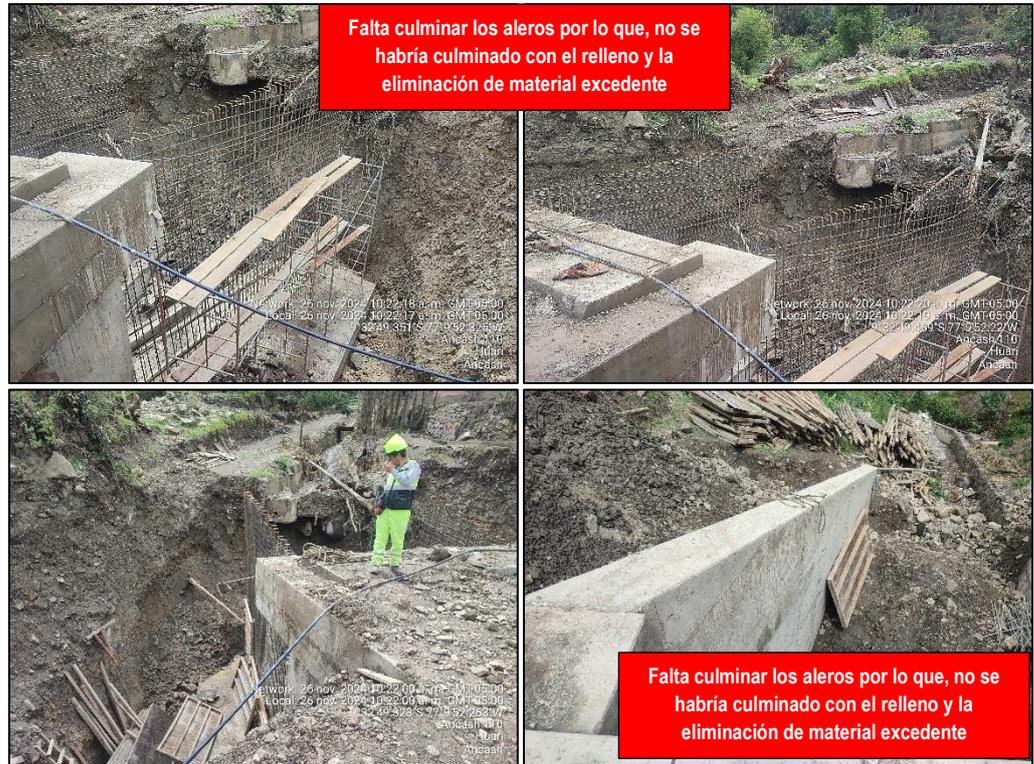
**FOTOGRAFÍAS N^{os} 7, 8, 9 Y 10
VISTA REAL DE LOS RELLENOS EN LOS ESTRIBOS Y ALEROS DEL PONTÓN**

Cabe señalar que, en la valorización de obra, no se adjuntan fotografías que muestren el relleno colocado en los aleros del pontón.

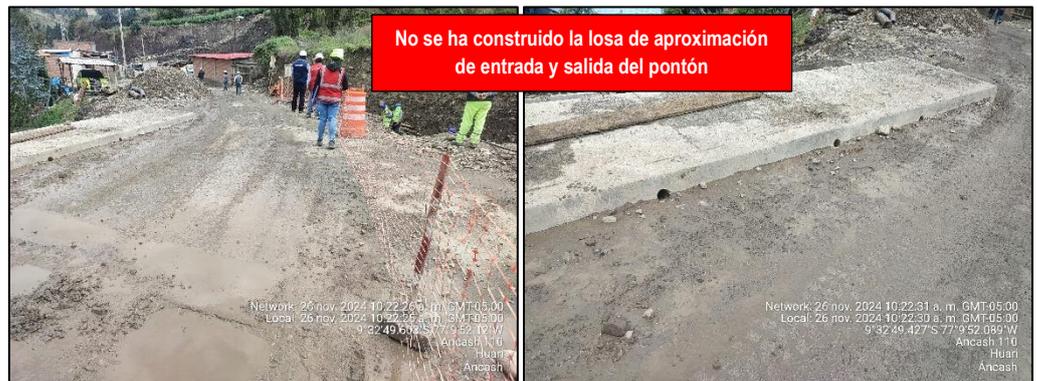
FOTOGRAFÍAS N°S 11 Y 12 NO SE APRECIA LA CONSTRUCCIÓN DE LA LOSA DE APROXIMACIÓN EN EL PONTÓN

Cabe señalar que, en la valorización de obra, no se adjuntan fotografías que muestren la construcción de la losa de aproximación del pontón.

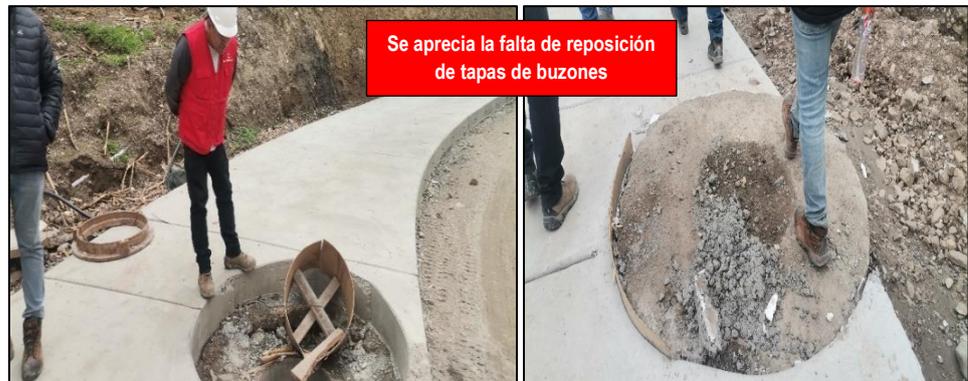
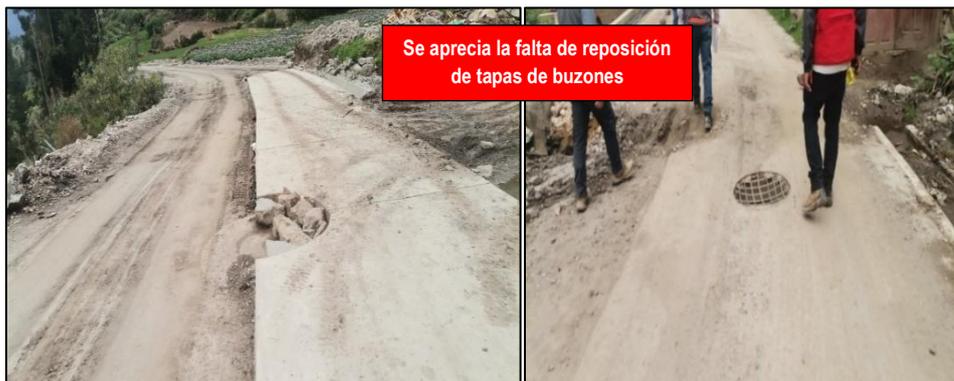
FOTOGRAFÍAS N°S 13, 14, 15 Y 16
BUZONES QUE NO CUENTAN CON TAPAS

De lo descrito anteriormente, se advierte que los metrados reportados no habrían sido ejecutados y por lo tanto no debieron ser valorizados, contraviniendo el numeral 194.4 del artículo 194º del Reglamento de la Ley de Contrataciones del Estado, que señala:

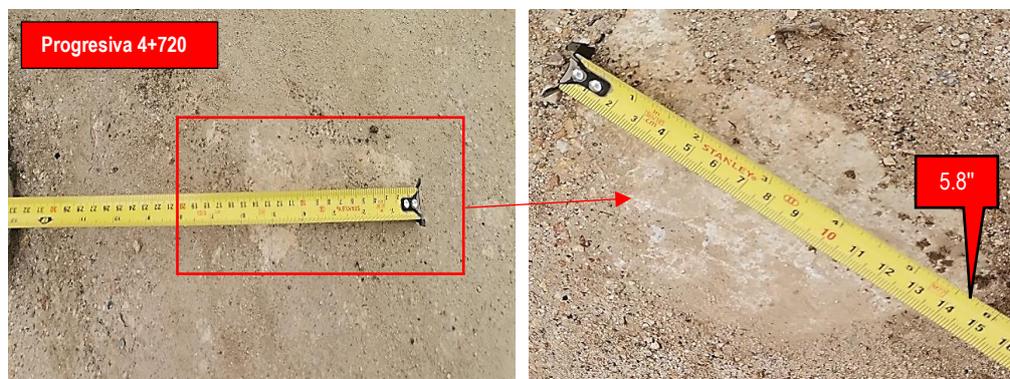
FOTOGRAFÍAS N^{os} 17, 18, 19, 20, 21 Y 22
MATERIAL EMPLEADO COMO BASE GRANULAR CON PARTÍCULAS CON DIÁMETRO MAYOR A 2 PULGADAS

Comentario: Se observa partículas con diámetros de 5.8".

¹⁹ Clasificar el material granular según su diámetro a través de una zaranda.

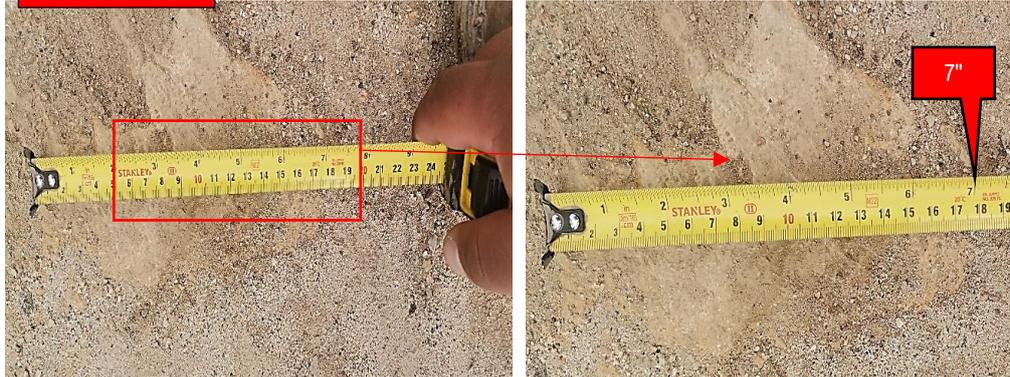
Progresiva 4+720

Comentario: Se observa partículas con diámetros de 7"

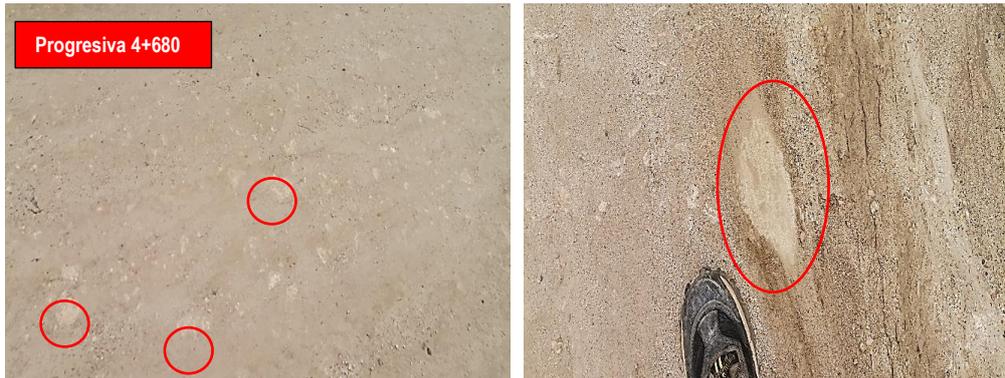
Progresiva 4+680

Comentario: Se observa partículas con diámetros mayores a 2"

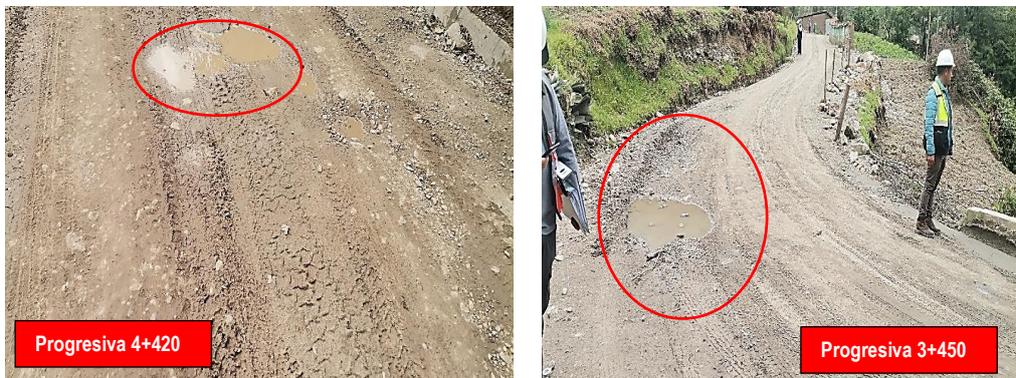
FOTOGRAFÍAS N^{OS} 23 Y 24 VISTA DEL DESGASTE DE LA BASE GRANULAR

En efecto, uno de los motivos del desprendimiento de las partículas, se debe a que el material de afirmado no tiene la granulometría adecuada, lo que ocasiona que no exista una distribución adecuado de sus partículas, incrementándose irregularmente el porcentaje de vacíos; tal es así que, al transitar los vehículos generan una carga que desplazan las partículas a los vacíos o espacios de aire, lo que causa un desplazamiento no controlado de dichas partículas.

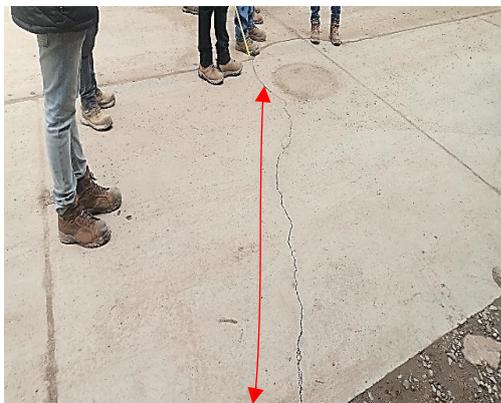
FOTOGRAFÍA N° 29
VISTA DONDE SE OBSERVA FISURA
TRANSVERSAL EN LA PROGRESIVA 1+100
KM

Comentario: Se observa fisura transversal que llega hasta el marco de la tapa de buzón existente.

Todo concreto defectuoso o deteriorado deberá ser reparado o removido y reemplazado por el Contratista. Toda mano de obra, equipo y materiales requeridos para la preparación del concreto, serán suministrada a expensas del Contratista. (negrita y subrayado es nuestro)

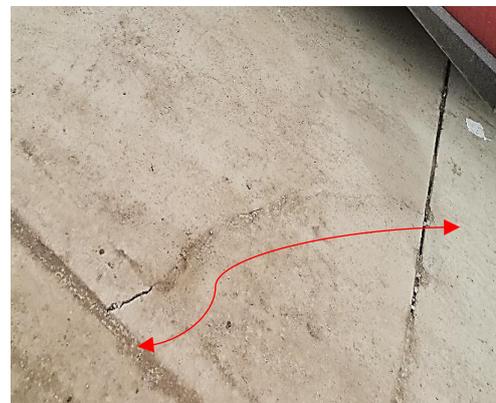
FOTOGRAFÍA N° 30
VISTA DONDE SE OBSERVA FISURA
TRANSVERSAL EN PAVIMENTO RÍGIDO
PROGRESIVA 1+900 KM

Comentario: Se observa fisura de esquina en la losa de pavimento rígido

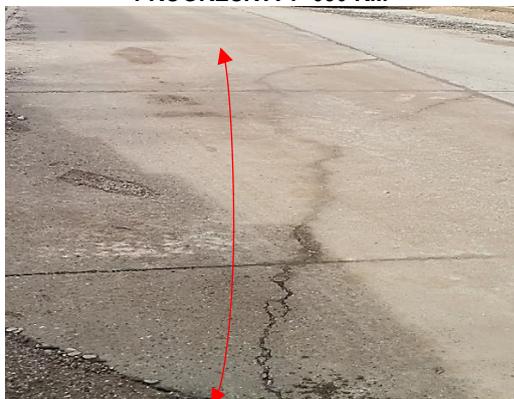
FOTOGRAFÍA N° 31
VISTA DONDE SE OBSERVA FISURA
LONGITUDINAL EN EL PAVIMENTO RÍGIDO
PROGRESIVA 1+680 KM

Comentario: Se observa fisura longitudinal en la capa de rodadura del pavimento rígido, abarcando 3 paños del pavimento. Además, presenta desgaste prematuro.
Fuente: Acta de inspección física de obra n.° 002-2024-MDSM/OCI-SCC-TRANSITABILIDAD

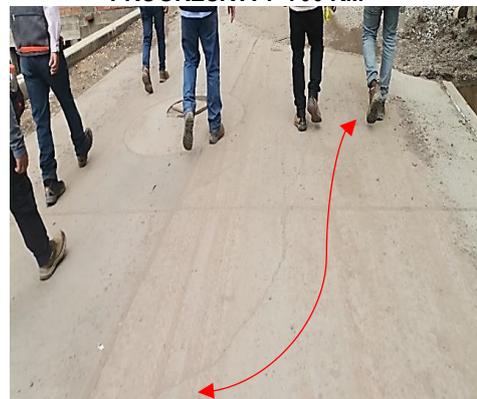
FOTOGRAFÍA N° 32
VISTA DONDE SE OBSERVA FISURA
LONGITUDINAL EN EL PAVIMENTO RÍGIDO
PROGRESIVA 1+700 KM

Comentario: Se observa fisura longitudinal en la capa de rodadura del pavimento rígido. Además, presenta desgaste prematuro.
Fuente: Acta de inspección física de obra n.° 002-2024-MDSM/OCI-SCC-TRANSITABILIDAD

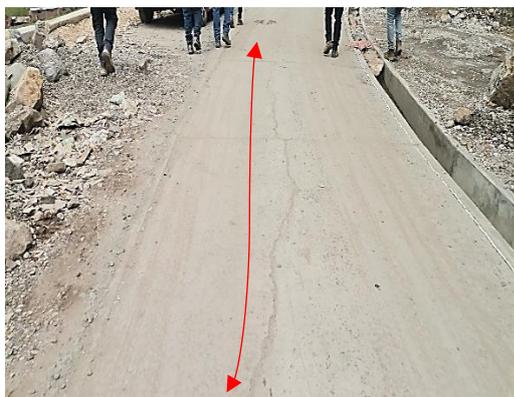
FOTOGRAFÍA N° 33
VISTA DONDE SE OBSERVA FISURA
LONGITUDINAL EN EL PAVIMENTO RÍGIDO
PROGRESIVA 1+740 KM

Comentario: Se observa fisura longitudinal en la capa de rodadura del pavimento rígido. Además, presenta desgaste prematuro. Material de excavaciones depositadas en la carretera.
Fuente: Acta de inspección física de obra n.° 002-2024-MDSM/OCI-SCC-TRANSITABILIDAD

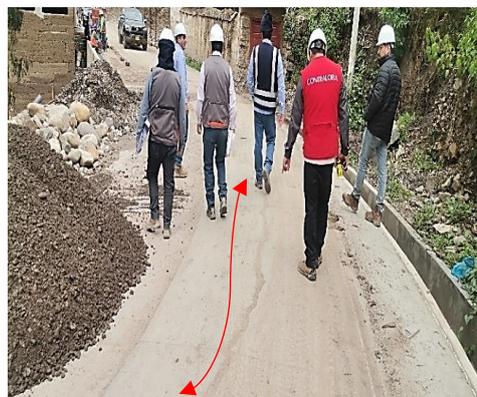
FOTOGRAFÍA N° 34
VISTA DONDE SE OBSERVA FISURA
LONGITUDINAL EN EL PAVIMENTO RÍGIDO
PROGRESIVA 1+840 KM

Comentario: Se observa fisura longitudinal en la capa de rodadura del pavimento rígido. Además, presenta desgaste prematuro.
Fuente: Acta de inspección física de obra n.° 002-2024-MDSM/OCI-SCC-TRANSITABILIDAD

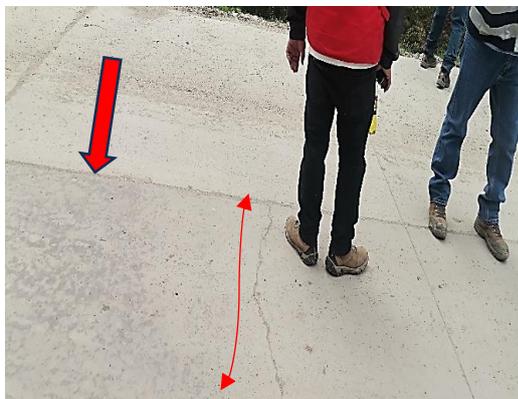
FOTOGRAFÍA N° 35
VISTA DONDE SE OBSERVA FISURA
TRANSVERSAL EN PAVIMENTO RÍGIDO
PROGRESIVA 1+900 KM

Comentario: Se observa fisura transversal en la capa de rodadura del pavimento rígido. Además, presenta desgaste prematuro

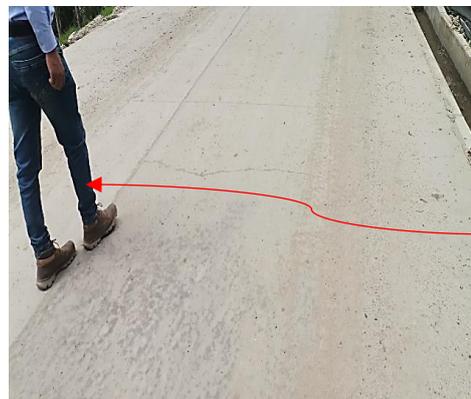
FOTOGRAFÍA N° 36
VISTA DONDE SE OBSERVA FISURA
TRANSVERSAL EN PAVIMENTO RÍGIDO
PROGRESIVA 1+900 KM

Comentario: Se observa fisura transversal en la capa de rodadura del pavimento rígido. Además, presenta desgaste prematuro.

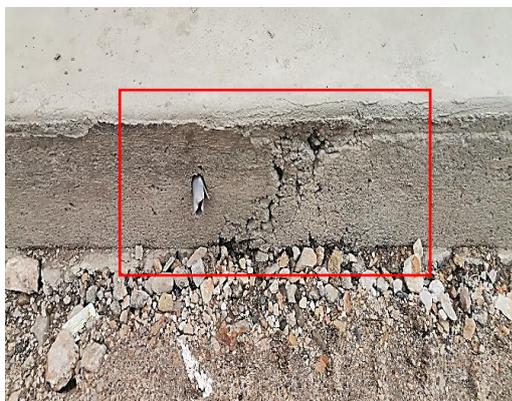
FOTOGRAFÍA N° 37
VISTA DONDE SE OBSERVA CANGREJERAS
EN PAVIMENTO RÍGIDO PROGRESIVA 2+880
KM

Comentario: Se observa cangrejeras en la pared del pavimento rígido.

En ese contexto, se advierte que el pavimento rígido viene presentando cangrejeras (por una posible segregación de la mezcla) y fisuras en su estructura, lo que indicaría deficiencias en el proceso constructivo y que el Contratista no estaría cumpliendo las especificaciones técnicas estipulado en el expediente técnico aprobado y la normativa técnica aplicable, incumpliendo el numeral 40.1 del artículo 40° de la Ley de Contrataciones del Estado.

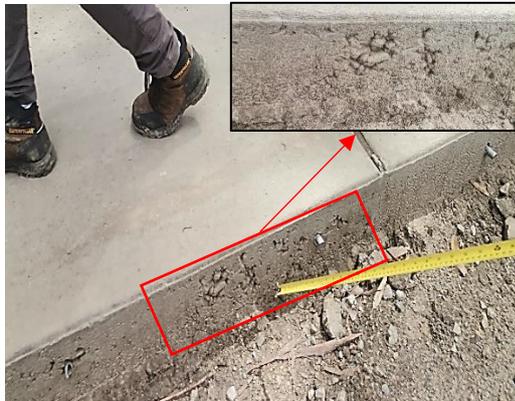
FOTOGRAFÍA N° 39
VISTA DONDE SE OBSERVA CANGREJERAS
EN EL PAVIMENTO RÍGIDO PROGRESIVA
0+400 KM

Comentario: Se observa cangrejeras en la pared del pavimento rígido.

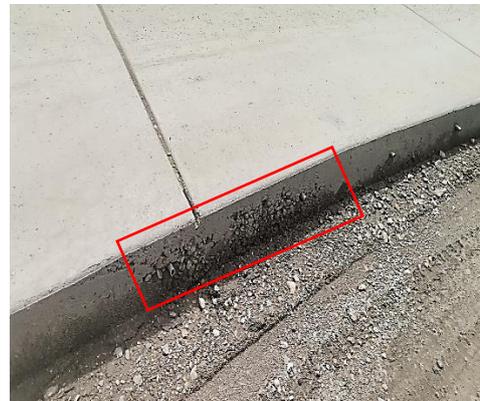
FOTOGRAFÍA N° 40
VISTA DONDE SE OBSERVA
CANGREJERAS EN EL PAVIMENTO RÍGIDO
PROGRESIVA 0+350 KM

Comentario: Se observa cangrejeras en las paredes del pavimento rígido

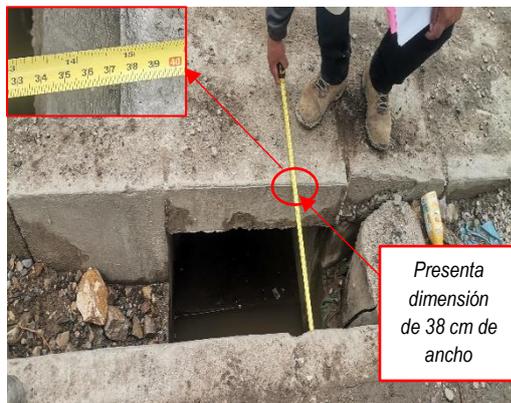
FOTOGRAFÍA N° 42
VISTA DONDE SE OBSERVA LA ENTRADA
DE ALCANTARILLA 1+560 KM

Sin embargo, durante la inspección a la obra²³, se constató que la entrada de la tapa de alcantarilla y la salida de la alcantarilla presentan dimensiones diferentes al plano del expediente técnico aprobado, tal como se aprecia en las fotografías siguientes:

Comentario: Entrada de la alcantarilla no presenta las dimensiones proyectadas en el plano del expediente técnico.

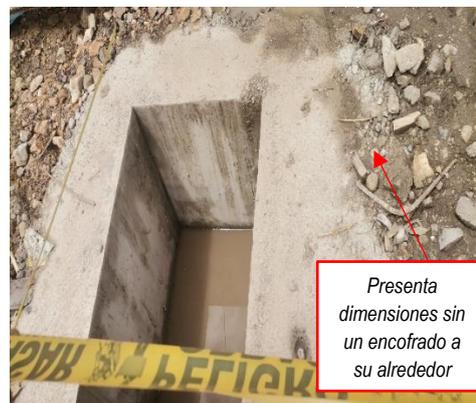
FOTOGRAFÍA N° 43
VISTA DONDE SE OBSERVA SALIDA DE LA
ALCANTARILLA 1+560 KM

Comentario: Salida de la alcantarilla sin encofrado alrededor de sus paredes exteriores.

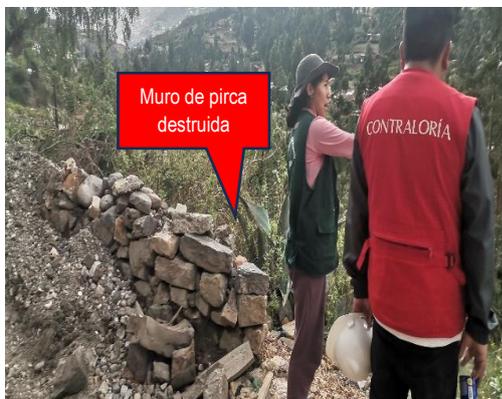
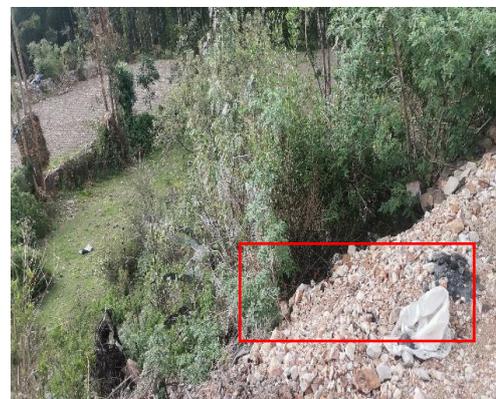
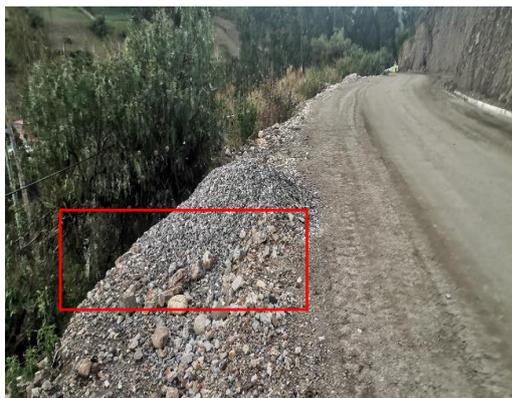
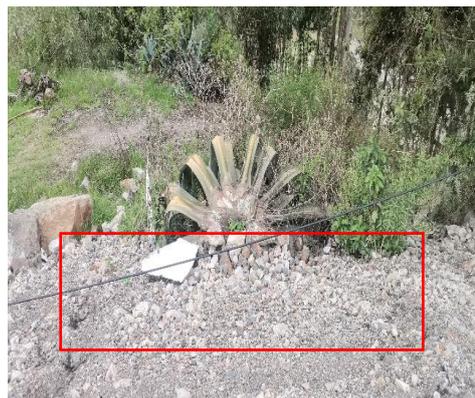
FOTOGRAFÍAS N°s 50, 51, 52 Y 53
VISTA DONDE SE OBSERVA MURO DE PIRCA DESTRUIDA POR EL CONTRATISTA Y MATERIAL EXCEDENTE PRODUCTO DE EXCAVACIONES DEPOSITADO EN LADERAS DE LA VÍA AFECTADO A TERRENOS DE TERCEROS DESDE LA PROGRESIVA 1+460 KM HASTA LA 1+200 KM

Como es de verse, la Entidad estaría incumpliendo lo establecido en el Reglamento para la Gestión y Manejo de los Residuos de las Actividades de la Construcción y Demolición; así como en el Reglamento de la Ley de Gestión Integral de Residuos Sólidos. Además, se observa que en las especificaciones técnicas de la partida “03.06 Eliminación de material excedente” indica lo siguiente:
