**INFORME DE AUDITORIA N° 044-2024-2-0405-AC**

**AUDITORIA DE CUMPLIMIENTO  
MUNICIPALIDAD DISTRITAL DE EL CARMEN  
EL CARMEN, CHINCHA, ICA**

**“CONTRATACIÓN Y EJECUCIÓN DE LA OBRA: CREACIÓN,  
AMPLIACIÓN Y MEJORAMIENTO DEL SISTEMA DE AGUA  
POTABLE Y ALCANTARILLADO SANITARIO DEL CENTRO  
POBLADO CHAMORRO BAJO - DISTRITO DE EL CARMEN -  
PROVINCIA DE CHINCHA - ICA”**

**PERÍODO: 20 DE ABRIL DE 2016 AL 30 DE SETIEMBRE DE 2020**

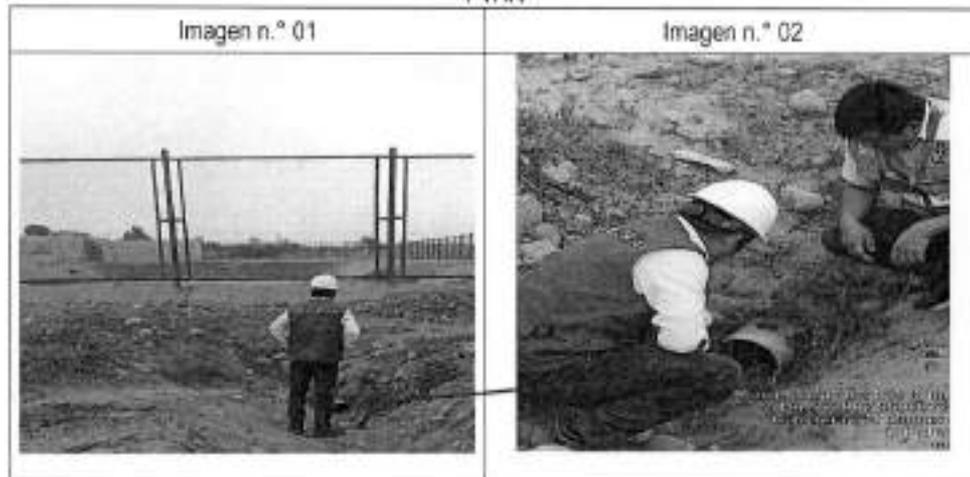
**Imágenes n.º 01 y 02**

Ubicación de la tubería de vertimiento de la Planta de Tratamiento de Aguas Residuales - PTAR

En las imágenes se aprecia la ubicación de la tubería de descarga de la PTAR, advirtiéndose que la Entidad no cuenta con autorización de vertimiento y/o reúso de las aguas residuales generadas.

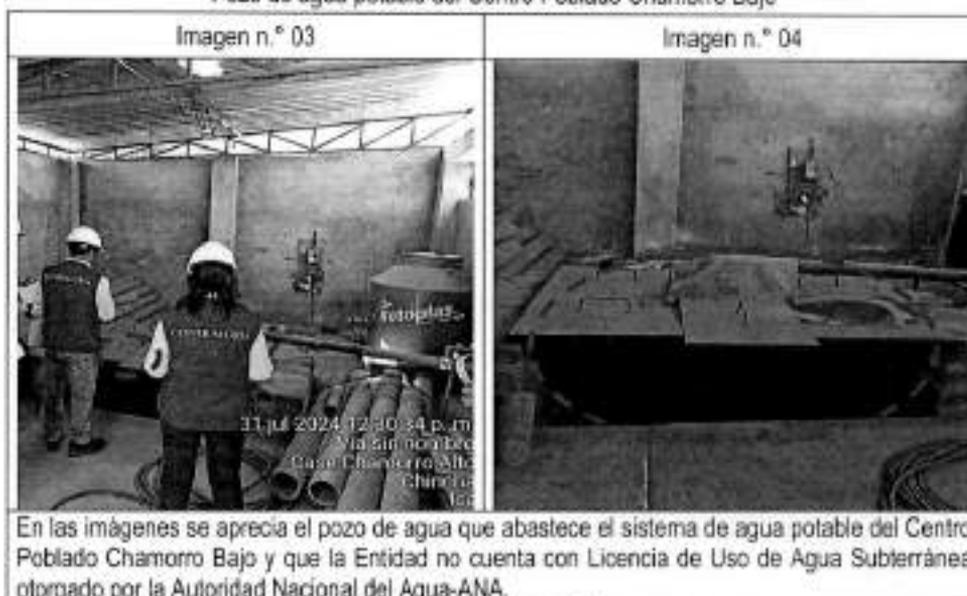
Pozo de agua potable del Centro Poblado Chamorro Bajo

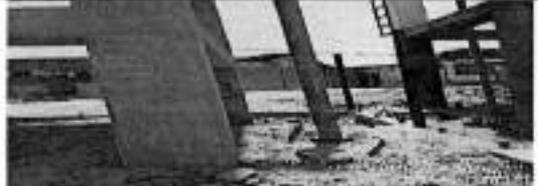
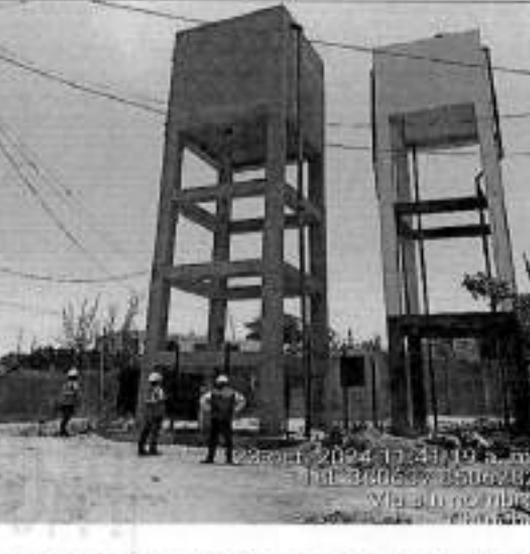
Imagen n.º 5	Imagen n.º 7

<p>En la imagen se aprecia la Tubería de Impulsión de F" G" de 4" que llega al tanque elevado no conectado a la línea de impulsión.</p>	<p>En la imagen se visualiza el nuevo reservorio elevado de 30m3 inoperativo (sin pintar) y al lado se encuentra el reservorio antiguo (pintado) mediante el cual se abastece del servicio de agua potable la población del Centro Poblado Chamorro Bajo.</p>
<p align="center">Imagen n.º 6</p>

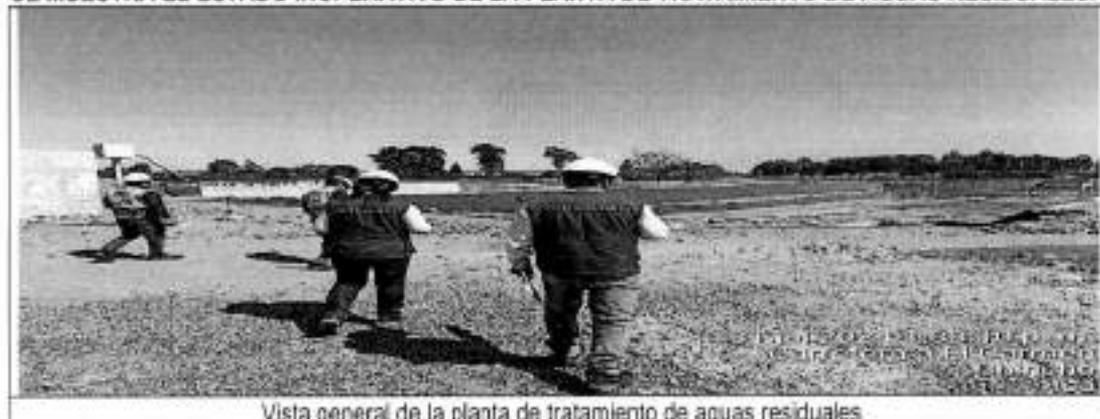
**Imagen n.º 8**  
**PLANTA DE TRATAMIENTO DE AGUAS RESIDUALES**  
**SE MUESTRA EL ESTADO INOPERATIVO DE LA PLANTA DE TRATAMIENTO DE AGUAS RESIDUALES.**

Vista general de la planta de tratamiento de aguas residuales

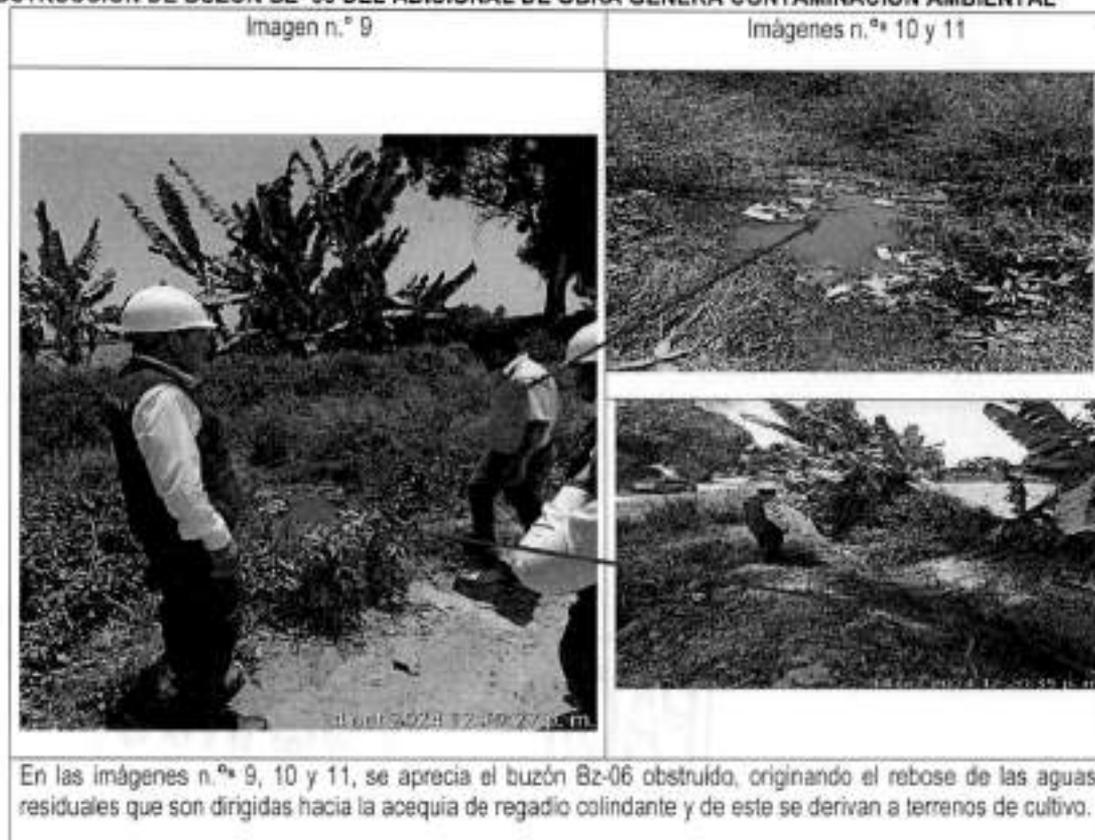
**OBSTRUCCIÓN DE BUZÓN BZ- 06 DEL ADICIONAL DE OBRA GENERA CONTAMINACIÓN AMBIENTAL**

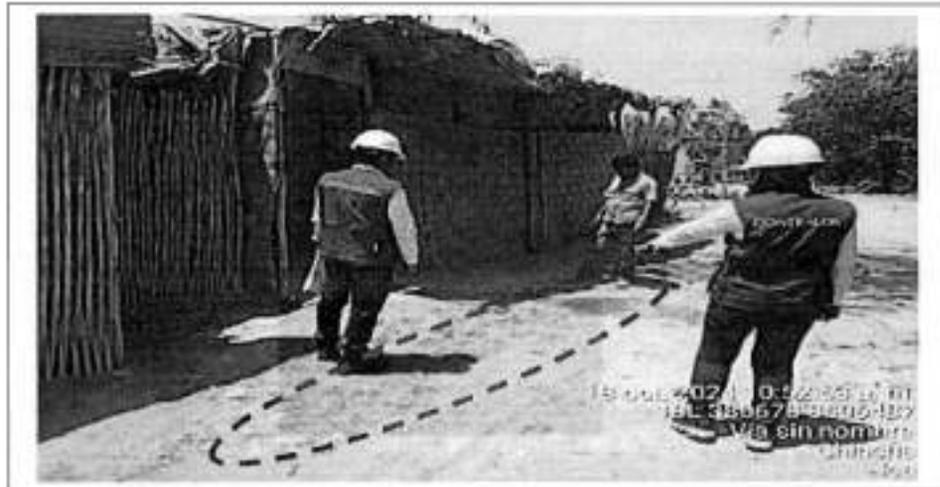
**SUB-PARTIDA NO CONCLUIDA: 06.03.02 SUMINISTRO E INSTALACIÓN DE TUBERÍAS PVC 200 MM- INCLUYE ANILLO DE JEBE**

En la imagen se aprecia el tramo de la Calle E Mz. A del Centro Poblado Chamorro Bajo Sector 1, en el que no se concluyó con el Suministro de Tuberías PVC 200 mm- Incluye Anillo de Jebe en una longitud de 34.84 m.

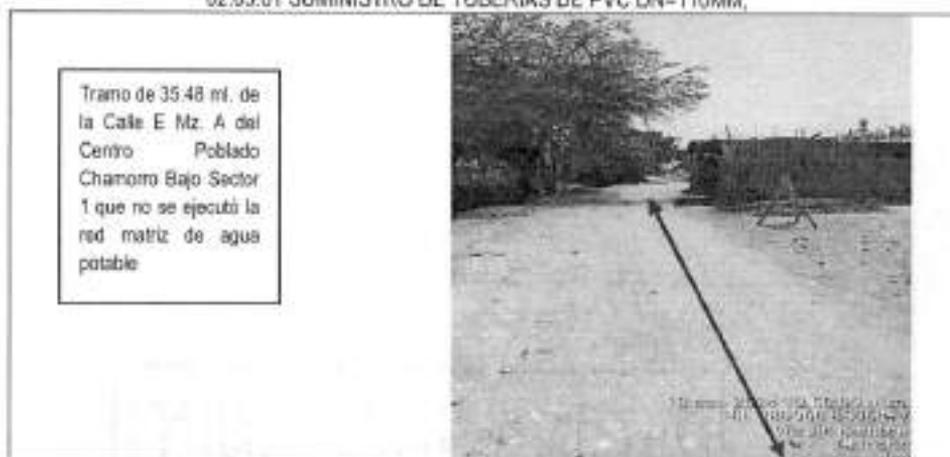
**PARTIDA NO CONCLUIDA: 02.01.01 TRAZO Y REPLANTEO INICIAL Y FINAL DE OBRA,  
02.03.01 SUMINISTRO DE TUBERÍAS DE PVC DN=110MM,**

En la imagen se aprecia el último tramo de la Calle E Mz. A del Centro Poblado Chamorro Bajo Sector 1, en el que no se ejecutó el tramo de red matriz de agua potable de 35.48ml, por lo que, **NO FUERON CONCLUIDAS** las partidas Trazo y Replanteo inicial y Final de Obra en 35.48 m y 02.03.01 Suministro de Tuberías de PVC DN=110mm en 35.48 m.

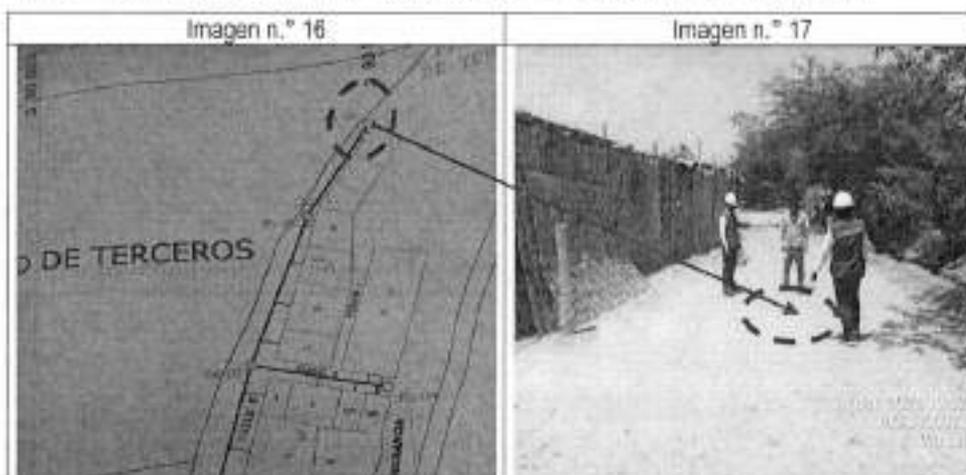
**PARTIDA NO CONCLUIDA: 06.05.01 CONSTRUCCIÓN DE BUZÓN TIPO 1 H=1.50 D=1.20M**

En la imagen n.º 16 se aprecia el Plano CD-01 identificando el buzón Bz-01 ubicado en el último tramo de la Calle E Mz. A del Centro Poblado Chamorro Bajo Sector 1 según se muestra en la imagen n.º 17 en el que no se ejecutó el buzón Bz-01, por lo que **NO FUE CONCLUIDA** la partida 06.05.01 Construcción de buzón tipo 1 H=1.50 D=1.20

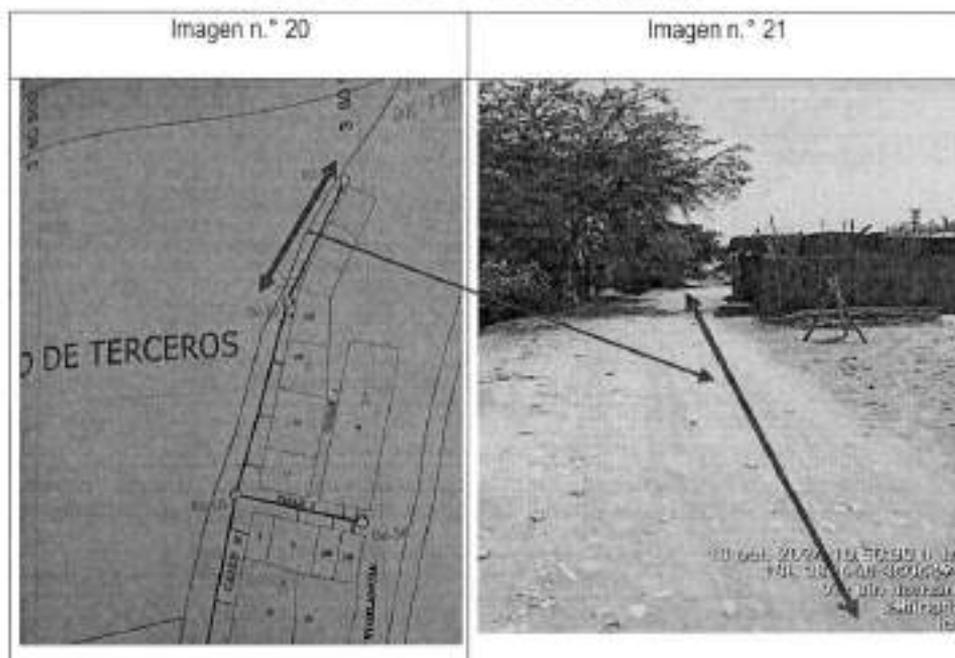
PARTIDAS NO CONCLUIDA: 06.01.01 TRAZO Y REPLANTEO INICIAL Y FINAL DE OBRA, 06.01.03 CERCO CON POSTE Y MALLA DE SEGURIDAD

En la imagen n.°20 se visualiza en el Plano RM-01 el tramo de 35.48 m en la Calle E Mz. A del Centro Poblado Chamorro Bajo el mismo que se identifica en la imagen n.° 21 que no se concluyó con la ejecución de las partidas 06.01.01 Trazo y Replanteo Inicial y Final de Obra y 06.01.03 Cerco con poste y malla de seguridad ambas partidas corresponden a la Red Matriz de Alcantarillado.

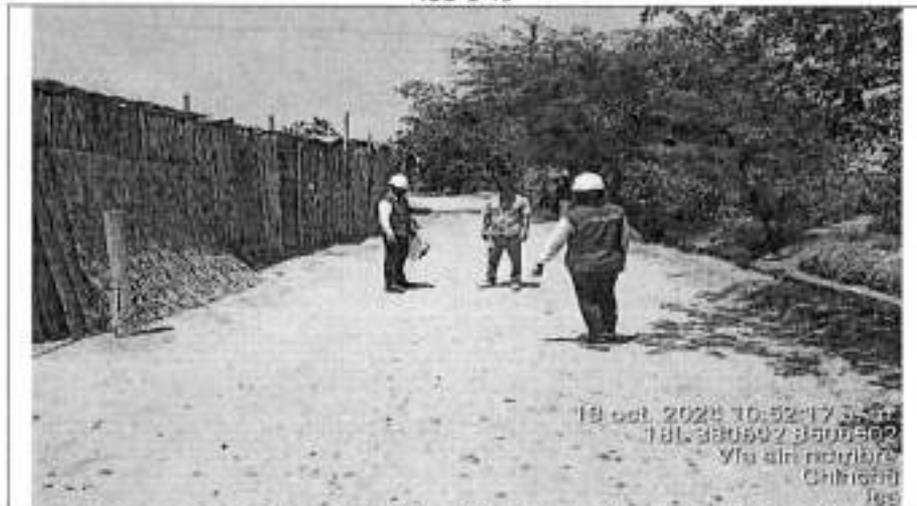
**PARTIDA NO CONCLUIDA: 02.05.08 SUMINISTRO E INSTALACIÓN DE TAPÓN 110MM ISO C-10**

En la imagen se aprecia el último tramo de la Calle E Mz. A del Centro Poblado Chamorro Bajo Sector 1, en el que no se ejecutó el tramo de red matriz de agua potable de 35.48ml, por lo que, **NO FUE CONCLUIDA** la partida 02.05.08 Suministro e Instalación de Tapón 110 mm ISO C-10, en la cantidad de 1.00 und., la que debería ser instalada en la parte inicial de este tramo.

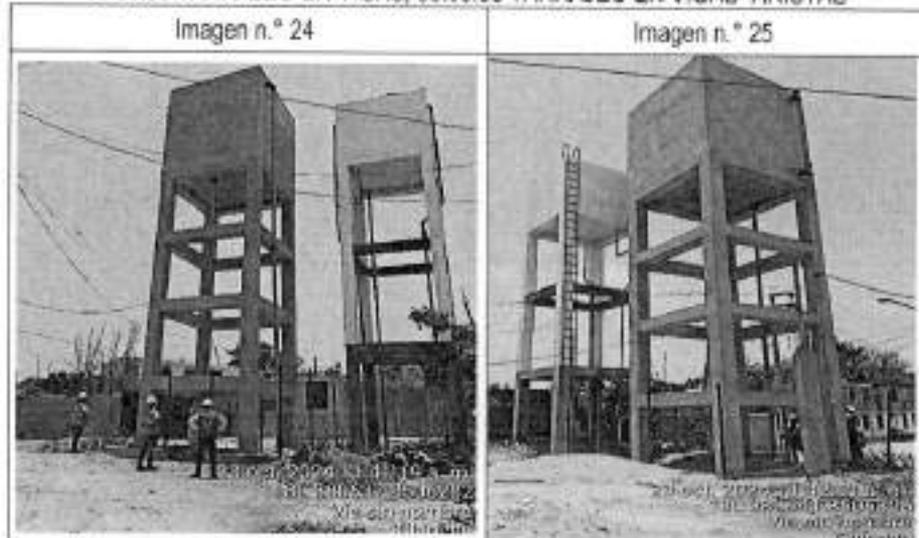
PARTIDAS NO EJECUTADAS: 05.06.02 TARRAJEO EN EXTERIORES MORTERO 1:5;  
05.06.03 TARRAJEO EN COLUMNAS; 05.06.04 TARRAJEO EN COLUMNAS-ARISTAS;  
05.06.05 TARRAJEO EN VIGAS; 05.06.06 TARRAJEO EN VIGAS-ARISTAS

En las imágenes se aprecia la estructura del tanque elevado que no cuenta con tarrajeo en exteriores, en columnas, ni vigas, además no se ha efectuado el tarrajeo de aristas de vigas y columnas.

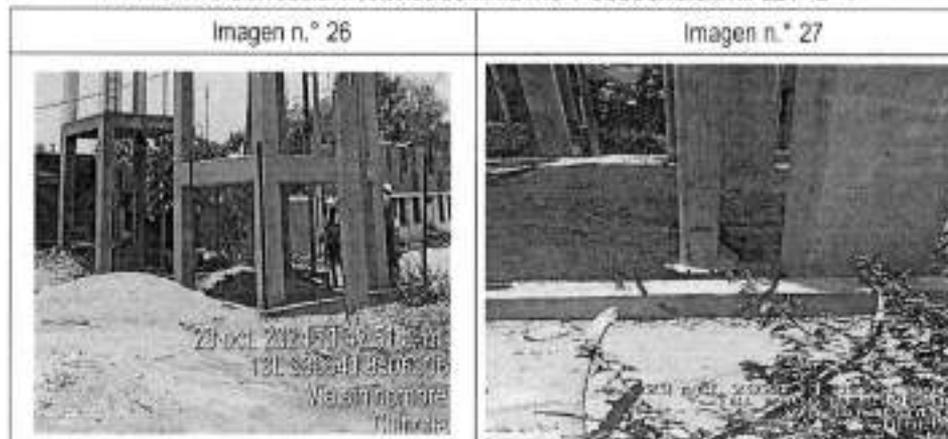
PARTIDA NO CONCLUIDA: 05.09.06 SUMINISTRO Y COLOCACIÓN NIPLE F°G° 4"

En la imagen del tanque elevado de 30m3, se aprecia que la tubería de rebose y ventilación de agua potable termina a nivel de terreno en una brida y no está conectada a la caja de rebose, por lo que NO FUE CONCLUIDA la partida 05.09.06 Suministro y Colocación Niple F°G° 4", en la cantidad de 1.00 und, la que debería estar instalada en esta línea de rebose y ventilación del tanque elevado.

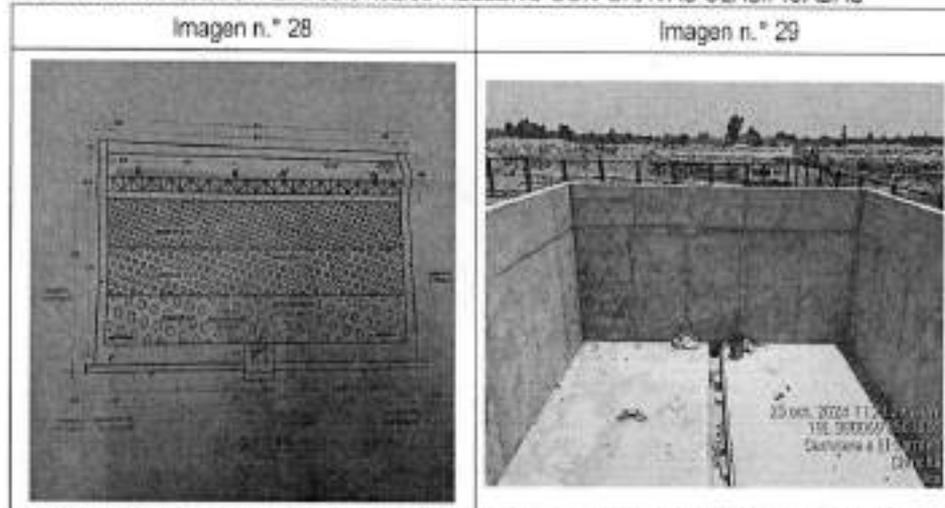
PARTIDA NO EJECUTADA: 09.04.02.03 RELLENO CON GRAVAS CLASIFICADAS

En la imagen n.° 28 se muestra el plano Filtro Biológico de la Planta de Tratamiento FB-01, que muestra el detalle de relleno con gravas clasificadas de 1/2", 1" y 2" en capas, correspondiente a la Partida 09.04.02.03 RELLENO DE GRAVA CLASIFICADA que NO FUE EJECUTADA conforme se puede apreciar en la imagen n.° 29 que muestra el interior del Filtro Biológico.

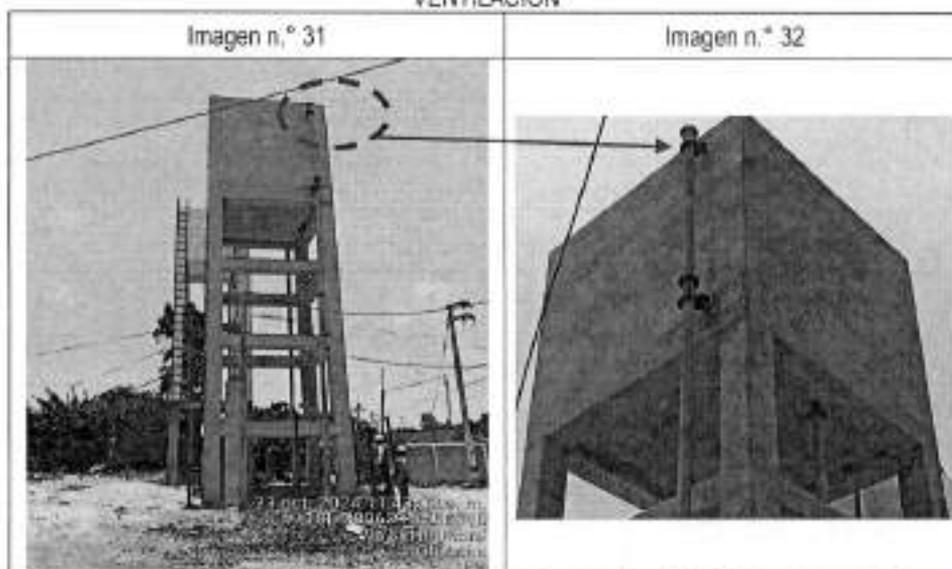
**PARTIDA NO EJECUTADA: 05.09.09 SUMINISTRO Y COLOCACIÓN DE SOMBRERO DE VENTILACIÓN**

En la imagen n.º 31 se aprecia el reservorio de 30 m<sup>3</sup> cuya tubería F°G° de rebose culmina en una lee de F°G° NO EJECUTÁNDOSE la Partida 05.09.09 Suministro y colocación de sombrero de ventilación, tal como se observa en la imagen n.º 32.

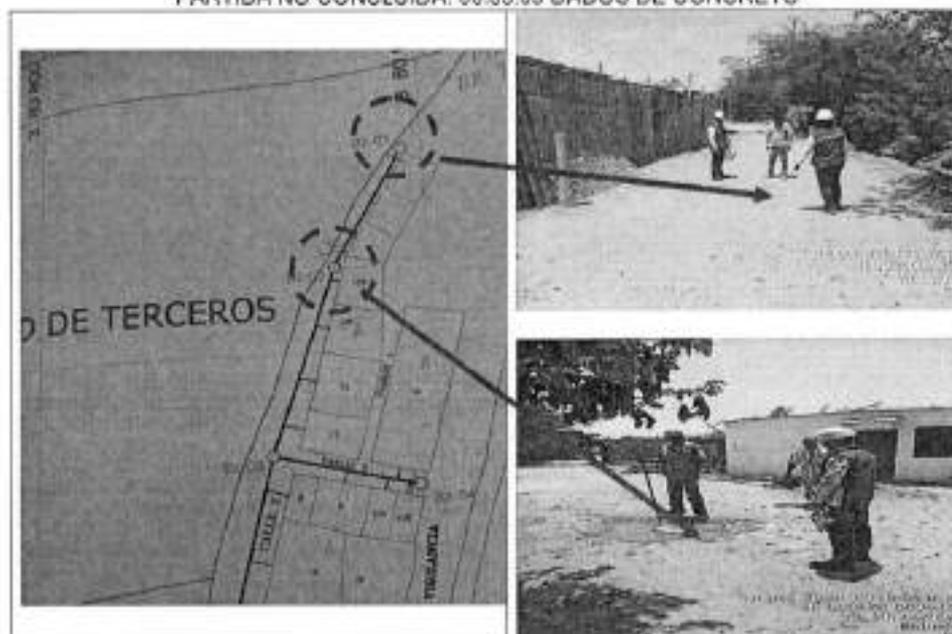
**PARTIDA NO CONCLUIDA: 06.05.09 DADOS DE CONCRETO**

En la imagen n.º 33 se visualiza en el Plano RM-01 la ubicación del buzón Bz-01 y Bz-02 y en la imagen n.º 34 y 35 se aprecia el tramo en el que NO SE CONCLUYO la partida 06.05.DADOS DE CONCRETO

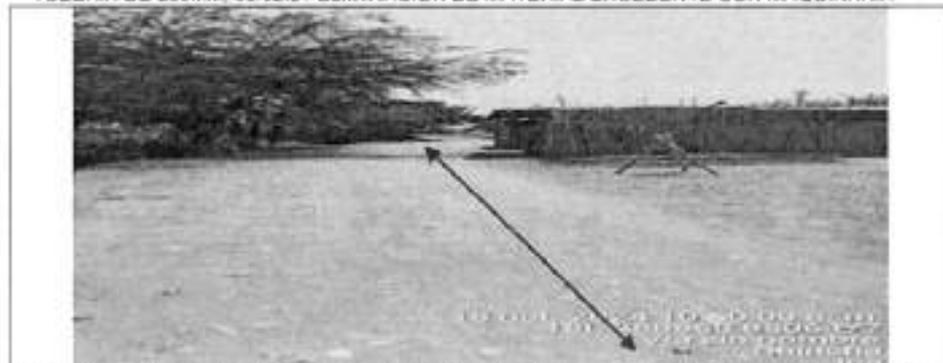
PARTIDAS NO CONCLUIDAS: 06.02.01 EXCAVACIÓN DE ZANJAS T.N. HASTA H-1.50 M PARA TUBERÍA DE 200MM. 06.02.21 ELIMINACIÓN DE MATERIAL EXCEDENTE CON MAQUINARIA

En la imagen se aprecia el último tramo de la Calle E Mz. A del Centro Poblado Chamorro Bajo Sector 1, en el que NO FUERON CONCLUIDAS las Partidas 06.02.01 y 06.02.21 de Excavación de zanja T.N. hasta H-1.50 m para tubería de 200 mm y Eliminación de material excedente con maquinaria respectivamente, correspondientes a la red de alcantarillado.

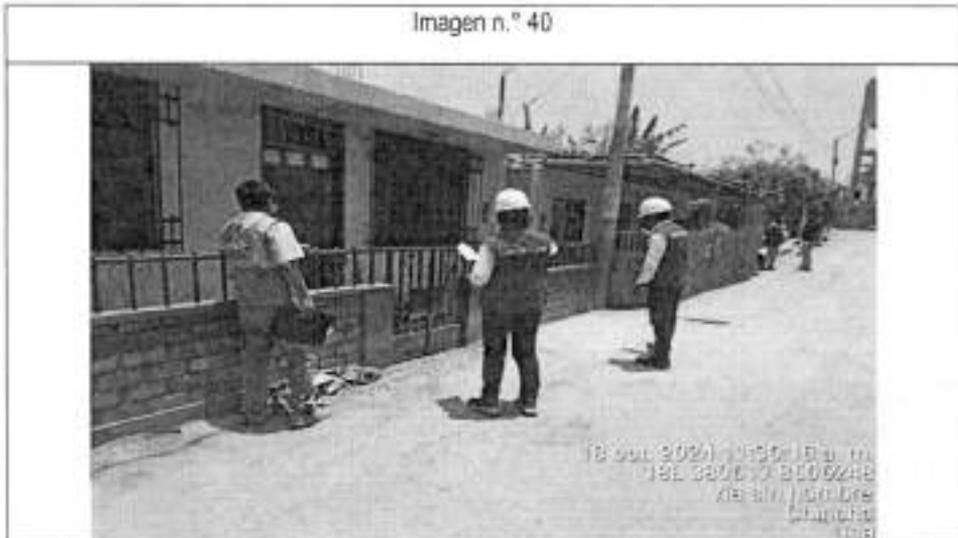
En las imágenes n.°s 39 y 40 se aprecian los tres lotes ubicados en el último tramo de la Calle E Mz. A y el lote 2 de la Calle E Mz-D el Centro Poblado Chamorro Bajo Sector 1, en el que **NO FUERON CONCLUIDAS** las partidas 03.03.01 Conexiones Domiciliarias de agua y la partida 07.03.02 Empalme de Conex. Domic. a la red matriz, correspondiente al alcantarillado.

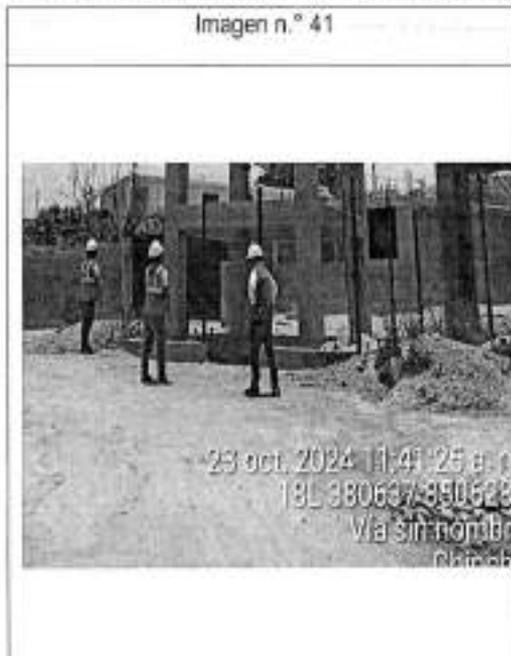
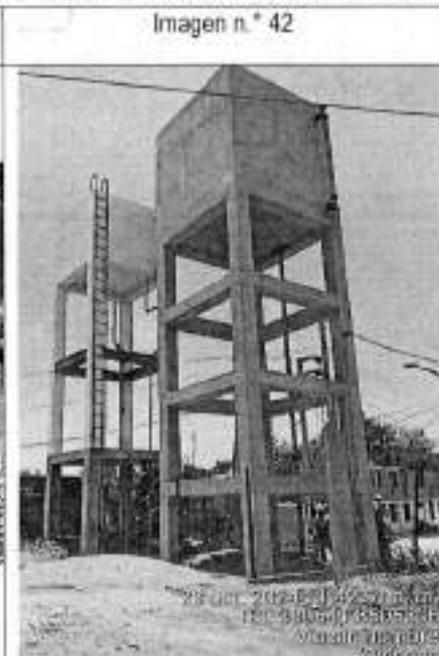
En las imágenes se aprecia el tanque elevado que no cuenta con la totalidad de la tubería de F°G° de 4" así como los codos de F°G° de 4" para conectar tanto la línea de impulsión como la línea de distribución y la tubería de reboso; respecto al cerco perimétrico, se aprecia la instalación sólo de los postes de tubería de F°F°, formando parte de las partidas 05.09.05 Tubería de F°G° 4", 05.09 Suministro y Colocación de codo F°G° de 4" y 05.10.06.01 Cerco metálico de protección como partidas **NO CONCLUIDAS**.

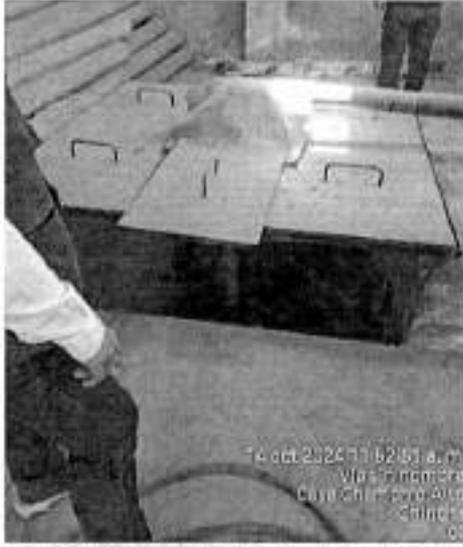
Imagen n.° 43	Imagen n.° 44

<p data-bbox="437 1182 900 1301">En la imagen se aprecia la parte superior del pozo existente en la cámara de bombeo de agua potable sin la ejecución del anillo circular de concreto <math>f_c= 210\text{ Kg/cm}^2</math></p>	<p data-bbox="912 1196 1375 1256">En la imagen se visualizan las ventanas altas de estructura metálica sin vidrios semidobles.</p>
Imagen n.° 45	Imagen n.° 46

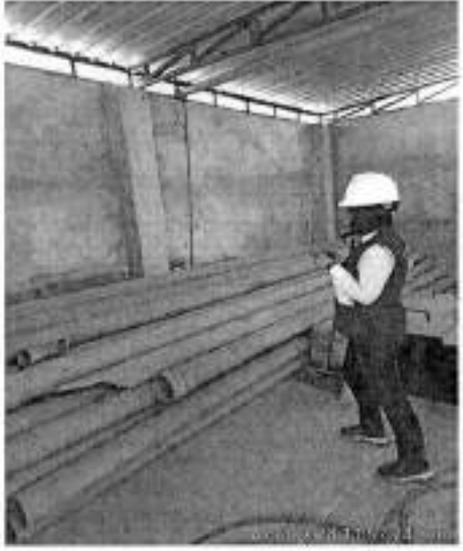
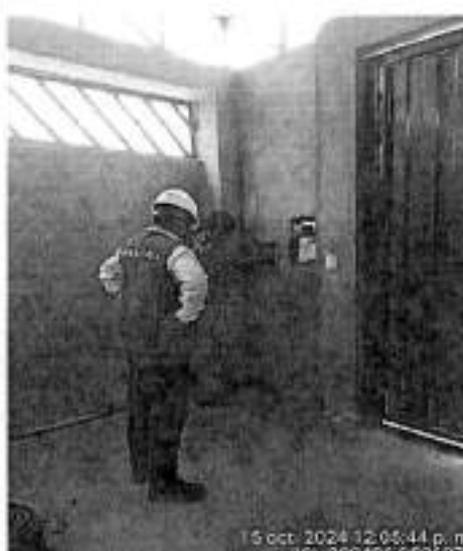
<p data-bbox="1149 1908 1375 1935">15 oct. 2024 12:05:44 p.m. TEL: 360456 890507</p>
<p data-bbox="437 1966 900 2027">Se visualiza en la imagen los muros, columnas y vigas sin pintura.</p>	<p data-bbox="912 1953 1375 2027">Se visualiza en el interior de la cámara el punto en el que no se instaló el tablero general indicado en el expediente técnico.</p>

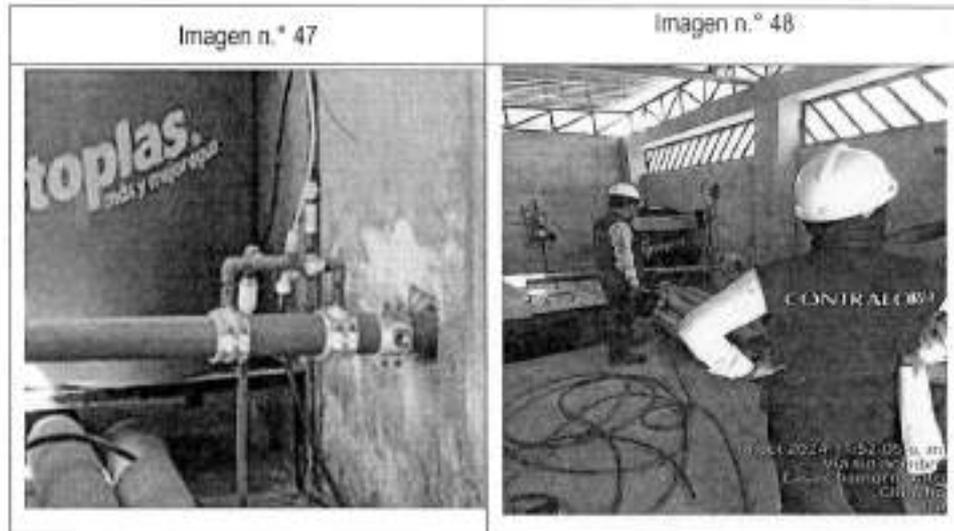
En las imágenes se visualiza que el sistema de bombeo del pozo está operando sin hipoclorador, así como con sin el equipo de bombeo- bomba sumergible de 4.00HP; representando partidas NO EJECUTADAS en la Cámara de Bombeo de Agua Potable.

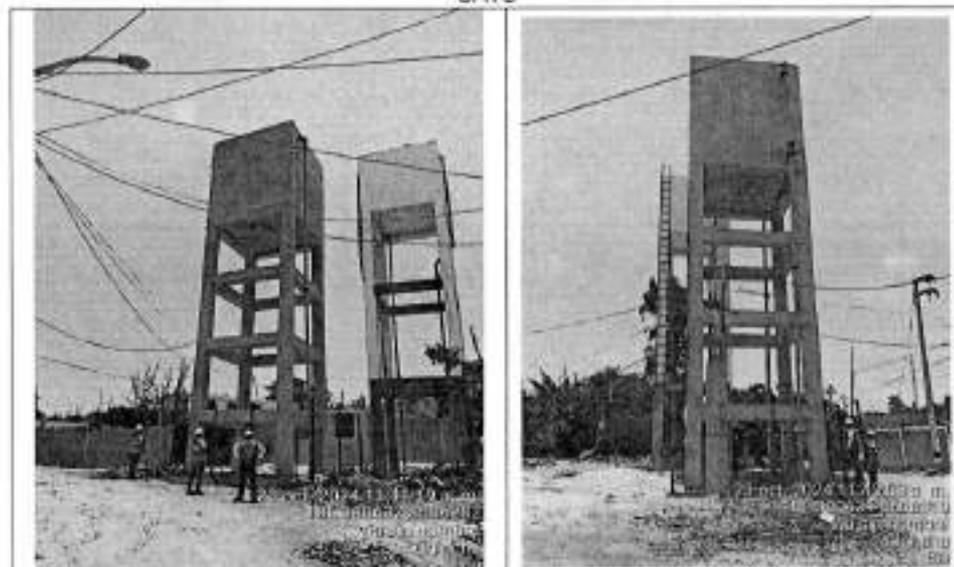
PARTIDA NO EJECUTADA: 05.01.01 DEMOLICIÓN DE TANQUE ELEVADO, 05.07.01 PINTURA EN MUROS INTERIORES Y EXTERIORES, 05.07.02 PINTURA EN COLUMNAS, 05.07.03 PINTURA EN VIGAS, 05.07.04 PINTURA EN TUBERÍAS, 05.08.01 ESCALERA DE GATO

En la imagen se visualiza el tanque elevado antiguo (pintado) que no fue demolido; el tanque elevado de 30M<sup>3</sup> construido no se encuentra pintado; las tuberías de F°G° no se encuentran pintada; asimismo, en ninguno de los frentes del tanque elevado de 30m<sup>3</sup> se aprecia la instalación de la escalera de gato. Por lo que estos trabajos se consideran como partidas NO EJECUTADAS: 05.01.01 Demolición de tanque elevado, 05.07.01 Pintura en muros interiores y exteriores, 05.07.02 Pintura en columnas, 05.07.03 Pintura en vigas, 05.07.04 Pintura en tuberías, 05.08.01 Escalera tipo gato.

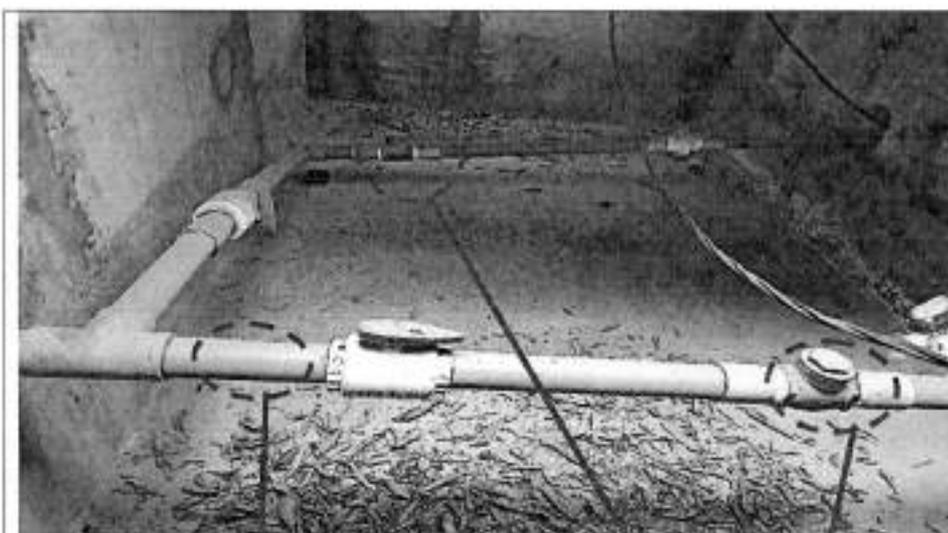
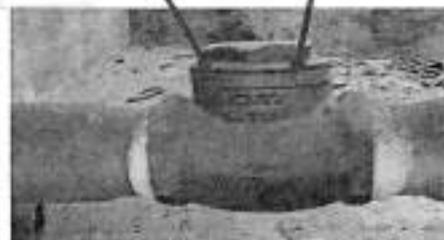
**PARTIDAS NO EJECUTADAS:** 08.08.02 SUMINISTRO Y COLOCACIÓN BRIDA 4", 08.08.03 SUMINISTRO Y COLOCACIÓN VÁLVULA DE F" G" 4", 08.08.04 SUMINISTRO Y COLOCACIÓN DE ABRAZADERA F" F" 4", 08.08.05 SUMINISTRO Y COLOCACIÓN DE TEE DE F" G" 4", 08.08.06 TUBERÍA F" G" 4", 08.08.07 SUMINISTRO Y COLOCACIÓN NIPLE DE F" G" 4", 08.08.08 SUMINISTRO Y COLOCACIÓN CODO F" G" 4", 08.08.09 SUMINISTRO Y COLOCACIÓN UNIÓN UNIVERSAL F" G" 4"

En la imagen se visualiza el sistema de impulsión de las aguas servidas que se derivarán a la planta de tratamiento, la misma que está conformada por tubería de PVC de 2", válvulas check de F" F" 2", tee de PVC de 2", codo de PVC de 2", representando partidas NO EJECUTADAS.

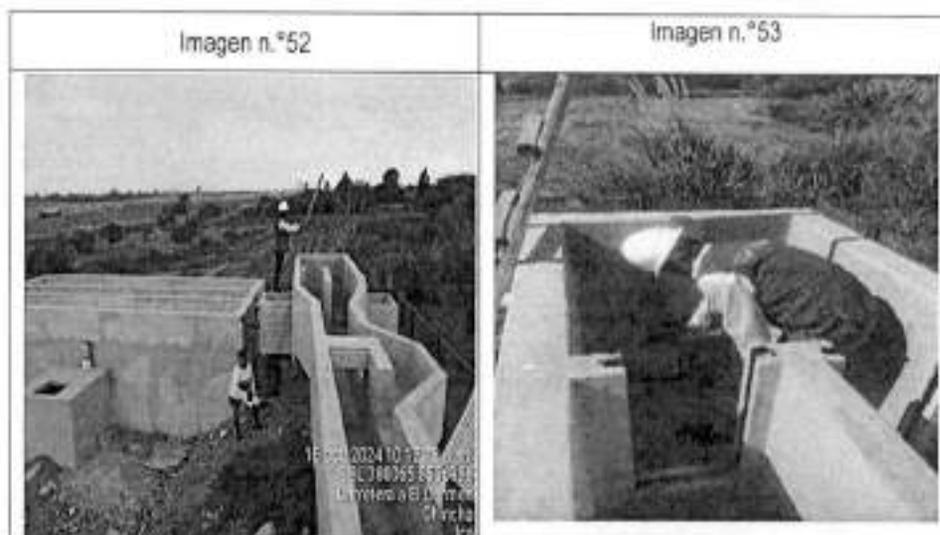
Se visualiza el interior de la cámara de rejas en el que no se ha instalado el vertedero sutro PVC e= 1cm así como el Vertedero triangular PVC e= 1cm.

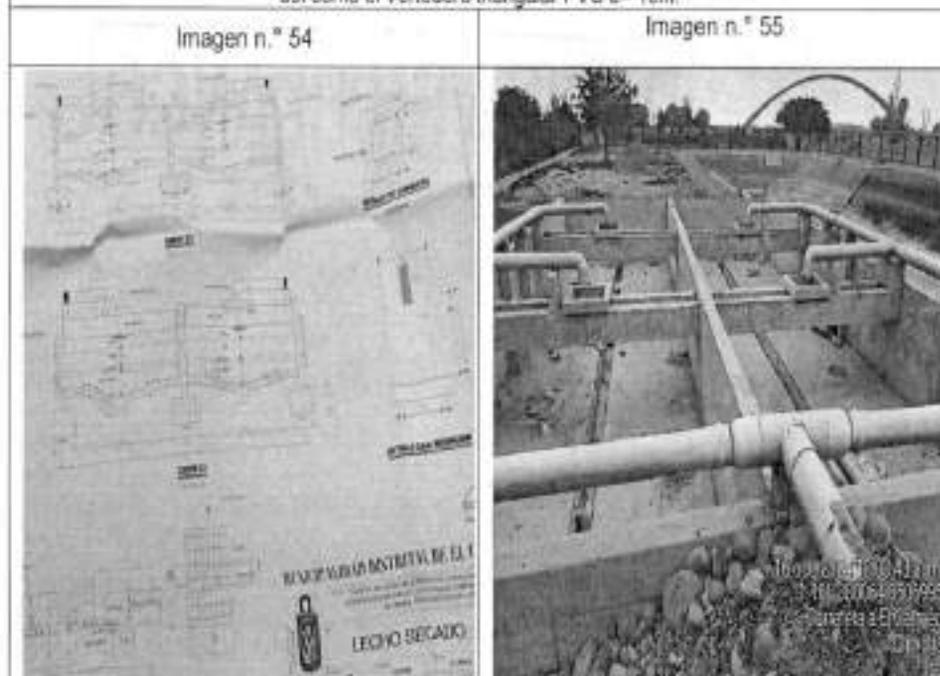
En el Plano de Lecho de Secado se puede apreciar las capas de relleno seleccionado.

En la imagen se aprecia el Lecho de Secado sin las capas de relleno seleccionado.

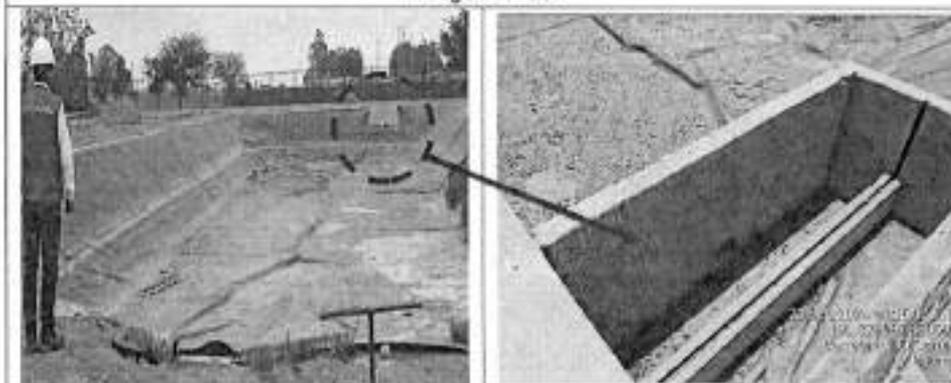
Imagen n.° 60

Se aprecia la Caja de Salida de la Laguna Facultativa sin instalación de baranda de F°G°

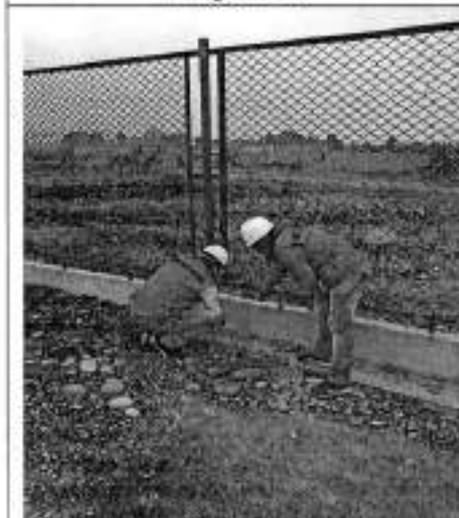
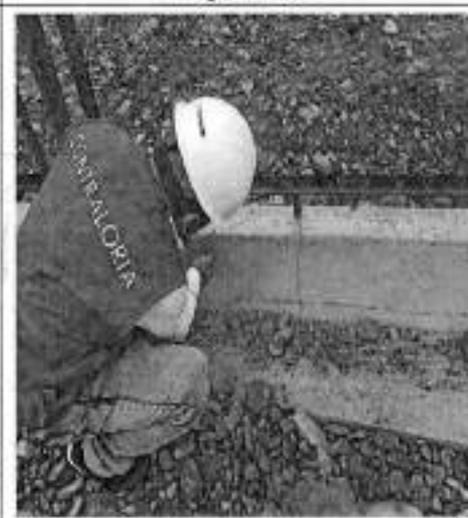
En las imágenes se puede apreciar el sobrecimiento del cerco perimétrico sin la aplicación de mortero 1:5; asimismo, el cerco perimétrico que comprende la PTAR no se encuentra pintada
