**INFORME DE ORIENTACIÓN DE OFICIO
N° 003-2025-OCI/0411-SOO**

**EJECUCIÓN DE LA OBRA “MEJORAMIENTO VIAL DEL JR.
LEONCIO PRADO, TRAMO: AV. LAS AMÉRICAS - AV.
ARGENTINA, ANEXO BUENOS AIRES, DISTRITO DE
PILCOMAYO - HUANCAYO - JUNÍN” CON CUI 2178753**

**PERÍODO DE EVALUACIÓN:
7 AL 16 DE ENERO DE 2025**

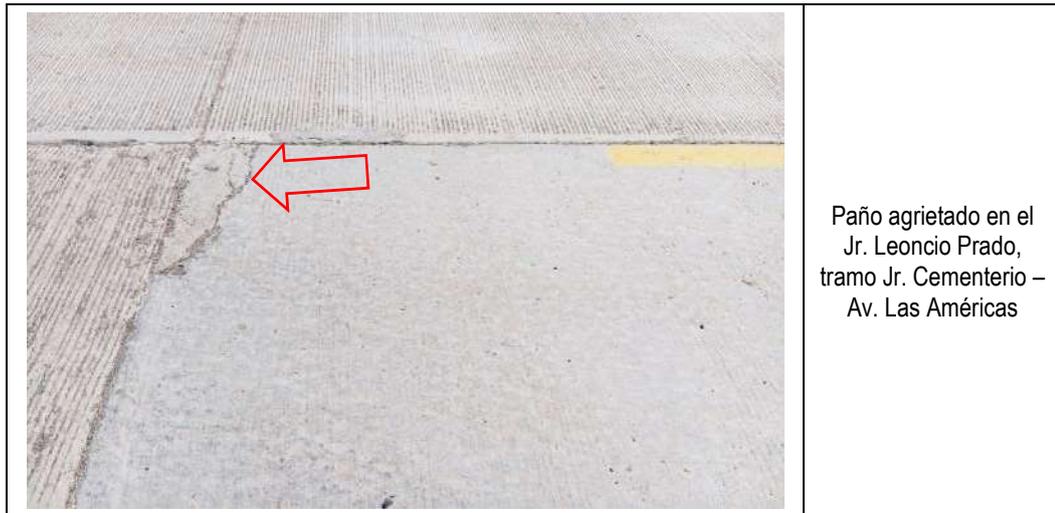
De lo anterior, durante la inspección del 16 de enero de 2025 se identificó hasta 11 paños del pavimento de concreto con la superficie desgastada, con una textura irregular y en algunos casos con el agregado grueso expuesto, lo que podría conllevar a un desprendimiento prematuro de los agregados y una pérdida de rugosidad en la superficie.

Asimismo, se identificó 2 paños con fisuras y grietas que podrían facilitar la filtración de aguas de lluvia hacia la subbase del pavimento, lo que podría provocar un deterioro acelerado del mismo. Esta situación, a su vez, podría generar daños más severos, reduciendo así la vida útil de la obra ejecutada en el sector observado.

Según lo expuesto, para la aceptación de los trabajos y recepción de la obra, resulta necesario que el Supervisor de obra verifique la ausencia de fisuras y grietas en el pavimento. El supervisor debe exigir el sellado de estas imperfecciones o, si fuese necesario, solicitar la demolición y reconstrucción del área afectada, a fin de brindar la aceptación de los trabajos.

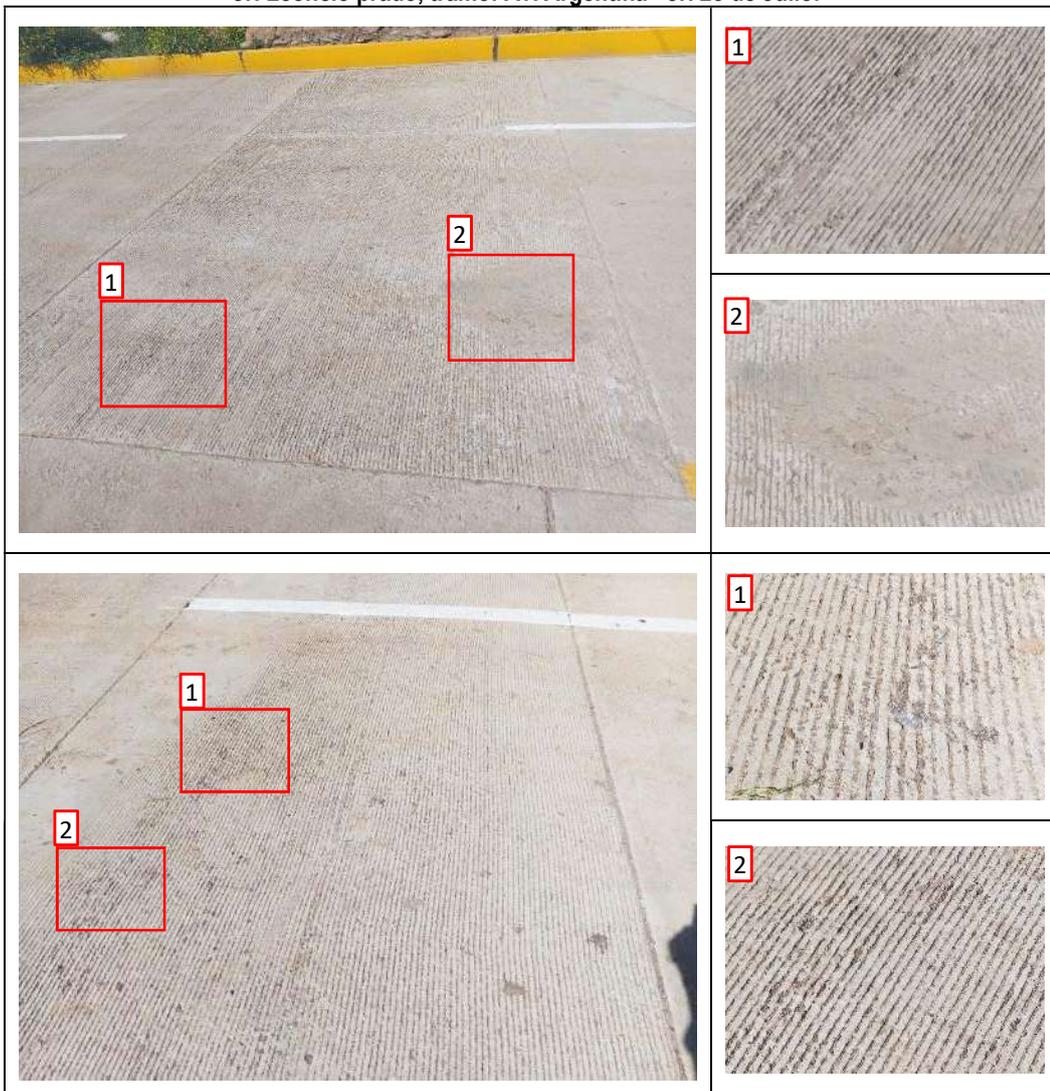
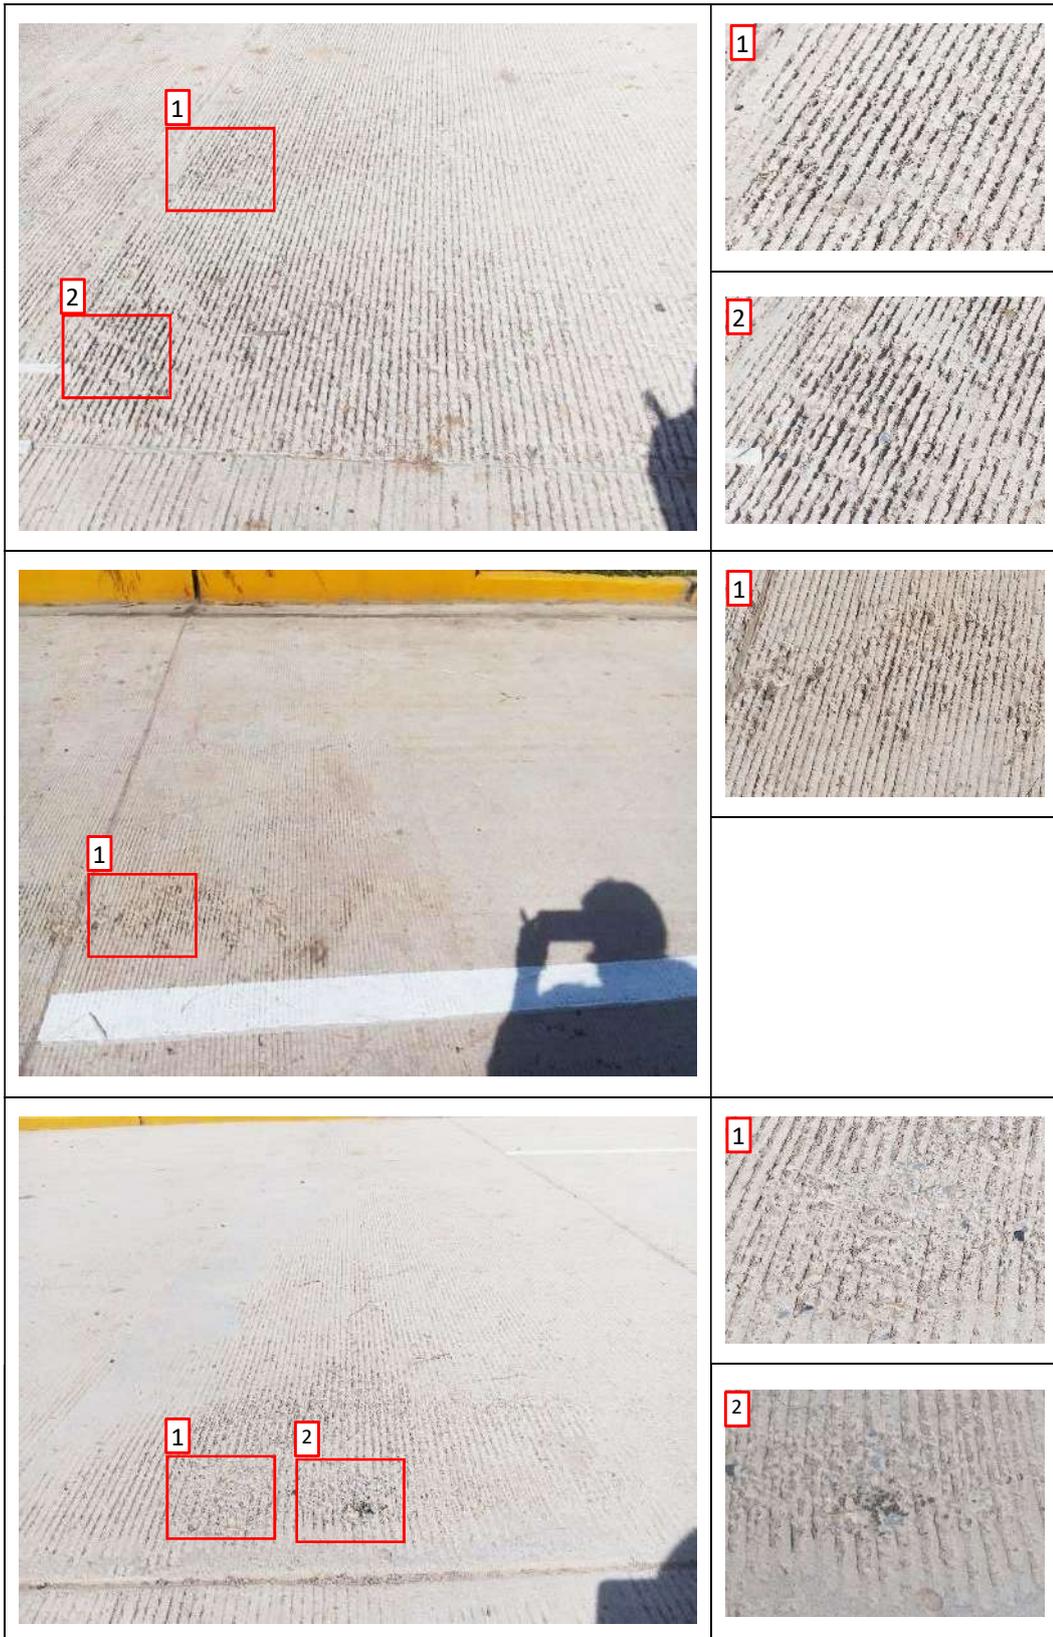
Cuadro n.º 2
Registro fotográfico del desgaste superficial en los paños del pavimento
Jr. Leoncio prado, tramo: Av. Argentina - Jr. 28 de Julio.

Al respecto, el desgaste observado en los paños mencionados podría atribuirse a deficiencias en el peinado del acabado del concreto, cuya profundidad es especialmente notable en los paños observados. Dicho peinado debió ejecutarse de tal manera que resultara imperceptible a simple vista, tal como se indicó en las especificaciones del expediente técnico.:

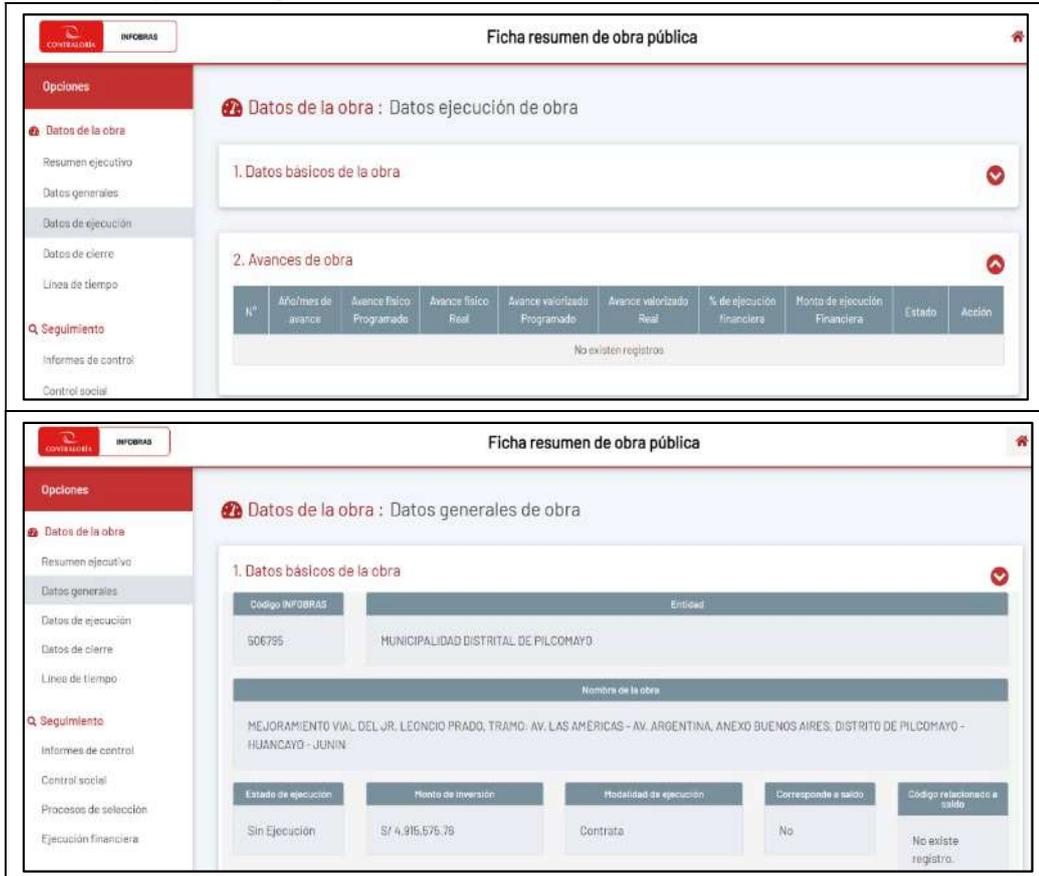
Imágenes n.ºs 2 y 3
Captura del registro en Sistema de Información de Obras Públicas - INFOBRAS

Según se aprecia, la obra se encuentra registrada en estado “Sin Ejecución” y no consigna los avances de la obra, pese a que esta habría dado inicio en el mes de noviembre de 2023, según se pudo visualizar en la valorización n.º 1 publicada en el Sistema de Seguimiento de Inversiones, encontrándose dicho registro con estado desactualizado según lo estipulado en el numeral 7.7 la Directiva n.º 005-2023-CG/GMPL "Gestión del registro de las obras públicas en el Sistema de Información de Obras Públicas - INFOBRAS", aprobada con Resolución de Contraloría n.º 185-2023-CG de 19 de mayo de 2023, la cual refiere lo siguiente:
