**INFORME DE VISITA DE CONTROL  
N° 001-2025-OCI/3470-SVC**

**VISITA DE CONTROL  
ENTIDAD PRESTADORA DE SERVICIOS DE  
SANEAMIENTO GRAU S.A.  
PIURA, PIURA, PIURA**

**“PLANTA DE TRATAMIENTO DE AGUA POTABLE LAS  
LOMAS”**

**PIURA, 22 DE ENERO DE 2025**

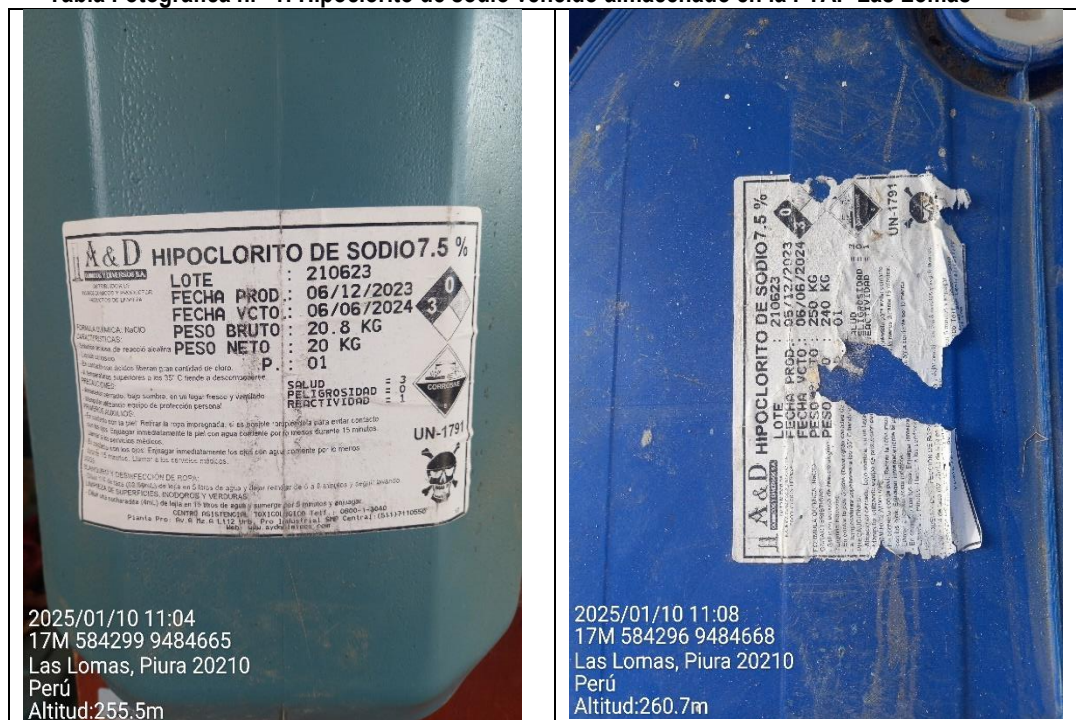
**Tabla Fotográfica n.° 1: Hipoclorito de sodio vencido almacenado en la PTAP Las Lomas**

En la visita de inspección realizada el 10 de enero de 2025, se constató la presencia de hipoclorito de sodio con fecha de expiración vencida, consignándose dicha situación en el numeral 9 del Acta de Inspección n.° 001-2025-OCI/3470-SVC, siendo el detalle de dicha acotación, la siguiente:

- “(..). 9. Respecto a los insumos químicos se apreció que algunos ya vencieron, tales como:
- 7 galones de hipoclorito de sodio (7.5%) de 20kg que vencieron el 6 de junio de 2024.
  - 1 cilindro de hipoclorito de sodio de 240 kg que venció el 6 de junio de 2024. (...)”

Al respecto, dado su función reconocida de desinfección y esterilización de superficies, al utilizar insumos vencidos, no se asegura la inocuidad del producto, lo cual genera el riesgo de no realizar una correcta desinfección, lo que a su vez generaría deficiencias en el proceso de potabilización del agua, que a su vez podría afectar a los pobladores como consumidores finales del agua potabilizada.

Hipoclorito de sodio al 7.5 % en presentación de 20 kg, vencido al 6 de junio de 2024.	Hipoclorito de sodio al 7.5 % en presentación de 240 kg, vencido al 6 de junio de 2024.
  <p>2025/01/10 11:05          17M 584299 9484665          Las Lomas, Piura 20210          Perú          Altitud:255.5m</p>	  <p>2025/01/10 11:07          17M 584296 9484668          Las Lomas, Piura 20210          Perú          Altitud:260.7m</p>
Hipoclorito de sodio al 7.5 %, en presentación de 20 kg.	Hipoclorito de sodio al 7.5 %, en presentación de 240 kg.

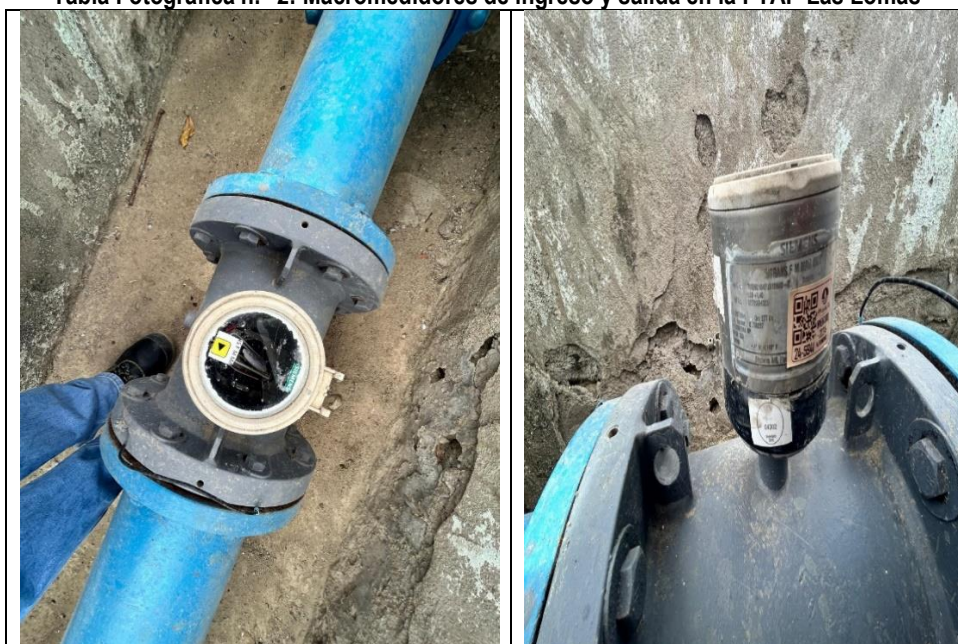
**Tabla Fotográfica n.º 2: Macromedidores de ingreso y salida en la PTAP Las Lomas**

En la visita de inspección realizada el 10 de enero de 2025, se constató que la PTAP Las Lomas cuenta con macromedidores tanto al ingreso como a la salida de dicha planta; no obstante, se encuentran inoperativos, tal cual se estableció en el numeral 10 del Acta de Inspección n.° 001-2025-OCI/3470-SVC:

- Un macromedidor en la línea de distribución del agua tratada, el cual se encuentra inoperativo desde que asumió la jefatura en abril 2024, pero no precisó fecha exacta desde la cual el macromedidor está inoperativo, además el macromedidor no cuenta con display, asimismo, el jefe de la PTAP indica que el equipo de reducción de pérdidas retiró el equipo en noviembre de 2024 para reparación (display) pero a la fecha no ha sido devuelto, imposibilitando la lectura de salida de agua de la planta.*
- Un macromedidor en la línea de conducción de 10” se encuentra inoperativo.*

Al respecto, dado que no se tiene el caudal de ingreso, ni el de salida de la planta, no es posible identificar de manera exacta la eficiencia del proceso de potabilización de agua, a su vez, que se podría estar efectuando el proceso de potabilización en condiciones distintas a las del diseño de la planta, lo cual podría afectar las condiciones normales del proceso.

Macromedidor de salida PTAP Las Lomas- sin display.

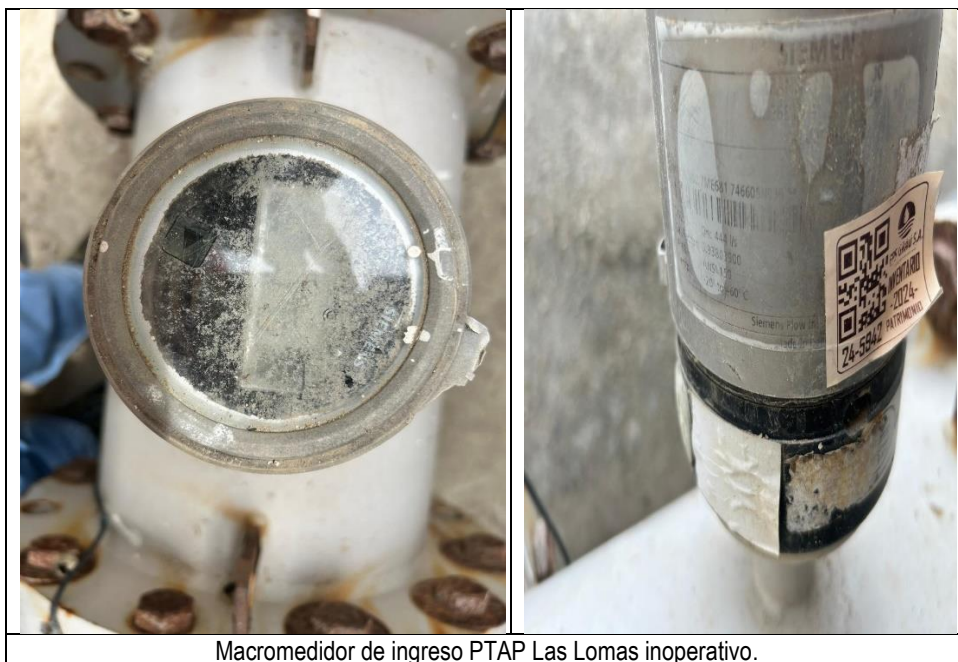
Macromedidor de ingreso PTAP Las Lomas inoperativo.

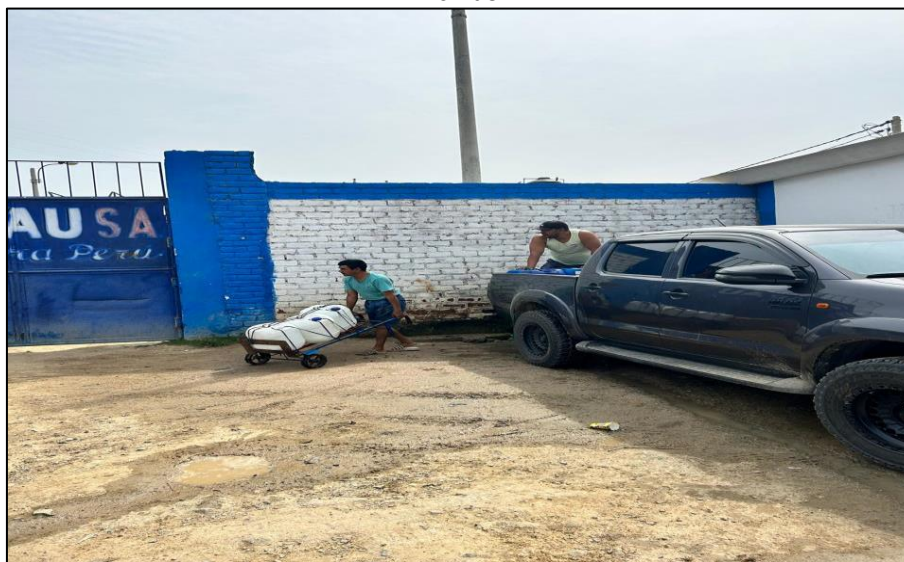
**Imagen n.º 1: Punto externo de llenado de agua, en el exterior de la PTAP Las Lomas**

Asimismo, se precisó en el numeral 13 del Acta de Inspección n.° 001-2025-OCI/3470-SVC, la existencia de dos salidas de agua tratada de la planta: uno al interior y otro al exterior de la misma, que no estarían siendo considerados en los cálculos de rendimiento del proceso de potabilización, a su vez no estarían siendo facturados:

*“(...) 13. Asimismo, el jefe de la PTAP manifiesta que de Lunes a Viernes se abastece 2 cisternas de 20m3, de propiedad de la Municipalidad Distrital de Las Lomas, para atención de la misma localidad donde no llega el servicio tales como Nueva Esperanza, Santa Isabel y Buenos Aires, así también, indica que habría un convenio, no obstante, no cuenta con dicho convenio. Así también, se observó que en la fachada de la PTAP hay un punto de suministro de agua, el cual es de uso público sin restricción alguna, se precisa que no se cuenta con un medidor en dicho punto (...)”*

En cuanto a la toma exterior, la Comisión de Control evidenció su uso por pobladores a quienes se encontró abasteciéndose a través de la misma hacia diferentes tipos de contenedores (imagen 1); debiendo precisar que, de acuerdo al acta de inspección n.º 001-2025-OCI/3470-SVC, dicho punto no cuenta con un medidor, por lo cual, no es posible controlar la cantidad de agua abastecida ni el tipo de usuarios y finalidades del mismo.

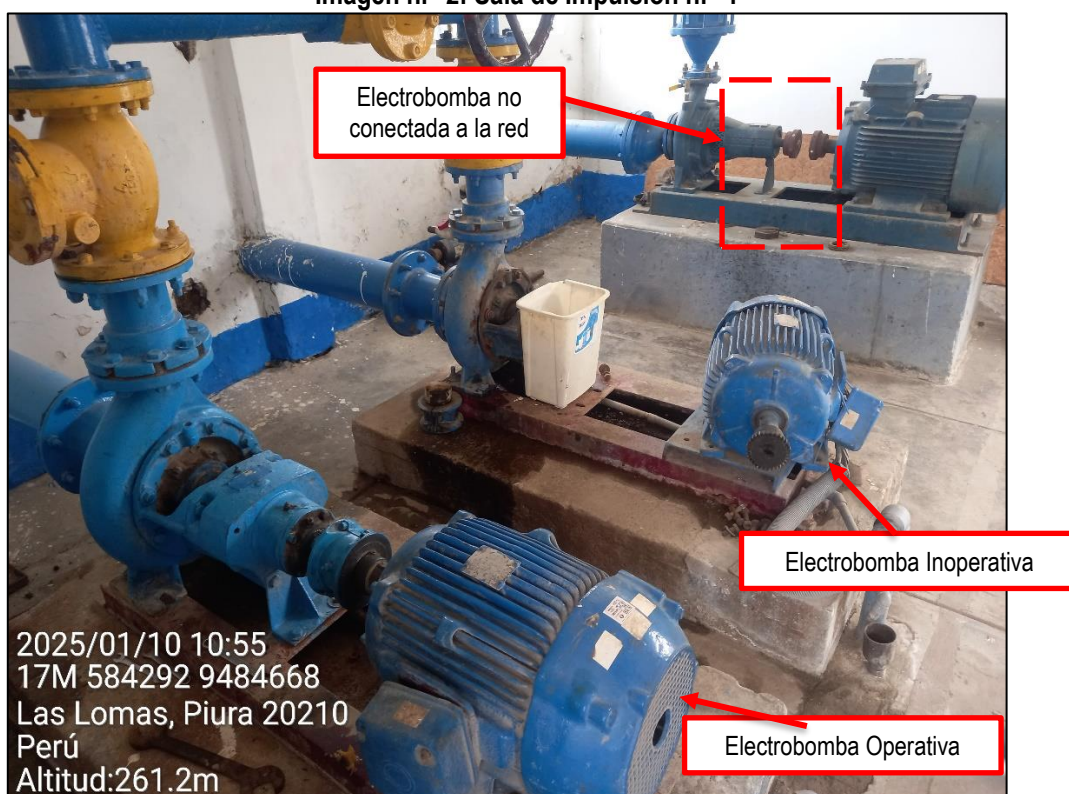
**Imagen n.º 2: Sala de Impulsión n.º 1**

*“(...) 7. Respecto a la sala de impulsión 1 se apreció que hay algunos cables expuestos y sólo están funcionando 1 de 3 bombas, siendo que la bomba de back up está inoperativa desde noviembre 2024 por falta de rodajes, mientras que la otra bomba formaba parte de un proyecto que nunca entró en funcionamiento por lo que no está conectada al sistema. (...)”*

Tal como se puede apreciar en la imagen n.º 2, la sala de impulsión n.º 1 viene trabajando con solo una de las electrobombas de las dos proyectadas en el diseño de la planta, siendo que la otra se encuentra inoperativa y desconectada de la red, por lo cual, no es posible su utilización.

Esta situación expone a la PTAP al riesgo de paralización en caso de fallas de la electrobomba operativa, a su vez que impide la realización de mantenimientos preventivos que impliquen la parada de la electrobomba, por cuanto no se cuenta con un equipo de back up para su funcionamiento.

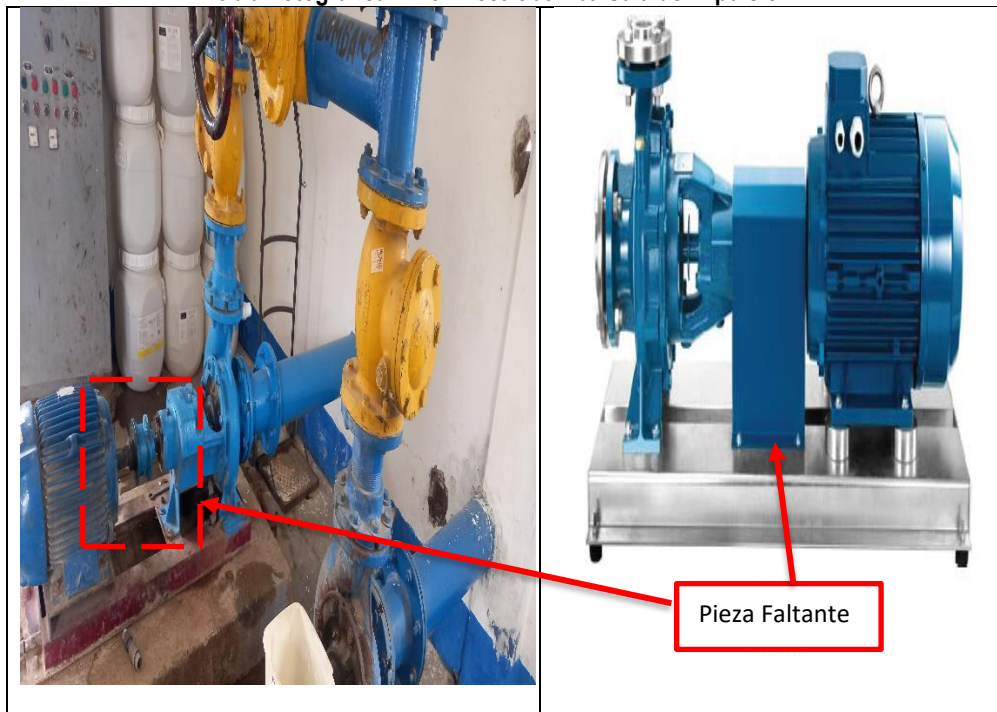
**Tabla Fotográfica n.º 3: Electrobomba Sala de Impulsión n.º 1**

Asimismo, debe precisarse que, respecto a la electrobomba operativa, esta no cuenta con su dispositivo de protección en el eje de rodamiento que va desde el motor, lo cual a su vez genera una condición insegura para el operador y el personal de la PTAP, por cuanto el eje gira a gran velocidad y no se cuenta con la protección del equipo que impida el contacto con dicho eje, tal cual se aprecia en la tabla n.º 3.

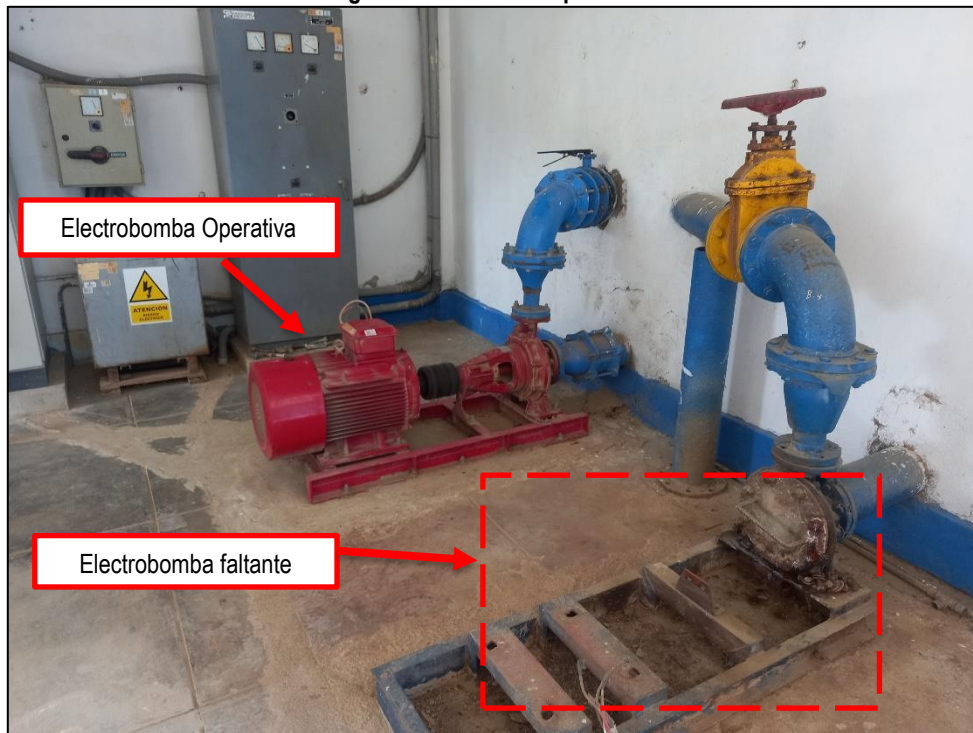
Imagen n.º 3: Sala de Impulsión n.º 1

*“(...) 8. Respecto a la sala de impulsión 2 se apreció sólo 1 bomba, la cual no tenía un dispositivo de protección en el rodamiento. No se encontró la bomba de back up, según indica el jefe de la PTAP dicha bomba se encuentra en reparación (...)”*

Tal como se puede apreciar en la imagen n.º 3, la sala de impulsión n.º 2 viene trabajando con sólo una de las electrobombas de las dos proyectadas en el diseño de la planta, siendo que la otra se encontraría en reparación según lo indicado por el jefe de la PTAP en el Acta de Inspección n.º 001-2025-OCI/3470-SVC.

Esta situación, al igual en la sala de impulsión n.º 1, expone a la PTAP al riesgo de paralización en caso de fallas de la electrobomba operativa, a su vez que impide la realización de mantenimiento preventivos que impliquen la parada de la electrobomba, por cuanto no se cuenta con un equipo de back up para su funcionamiento.

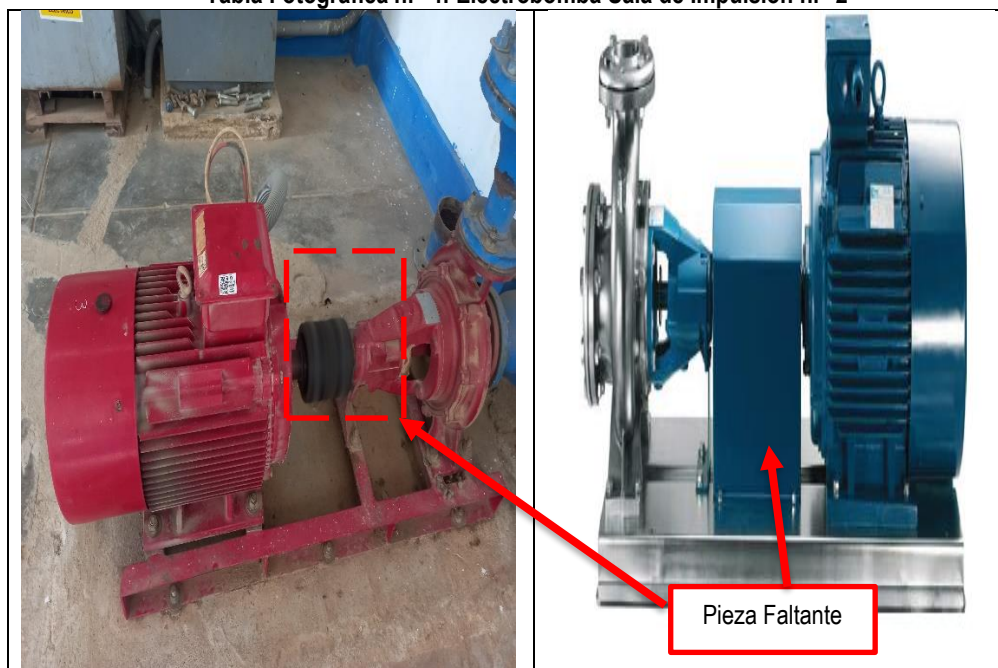
Tabla Fotográfica n.º 4: Electroboomba Sala de Impulsión n.º 2

Asimismo, debe precisarse que, respecto a la electrobomba operativa, tampoco cuenta con su dispositivo de protección en el eje de rodamiento que va desde el motor, lo cual a su vez genera una condición insegura para el operador y el personal de la PTAP, por cuanto el eje gira a gran velocidad y no se cuenta con la protección del equipo que impida el contacto con dicho eje, tal cual se aprecia en la tabla n.º 4.

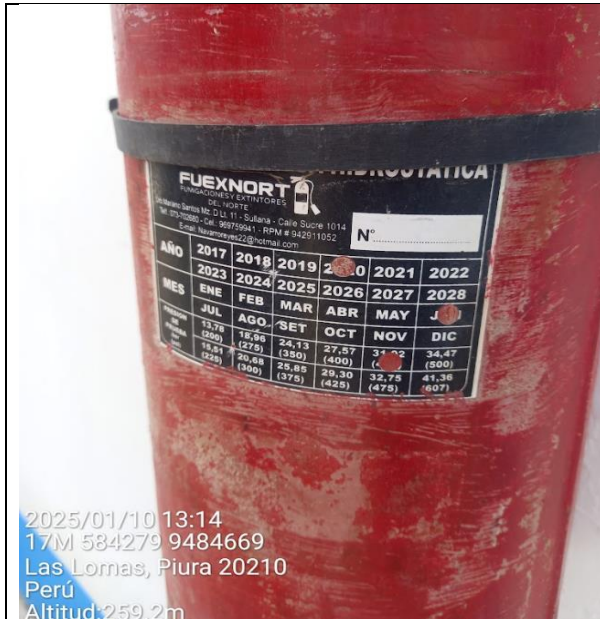
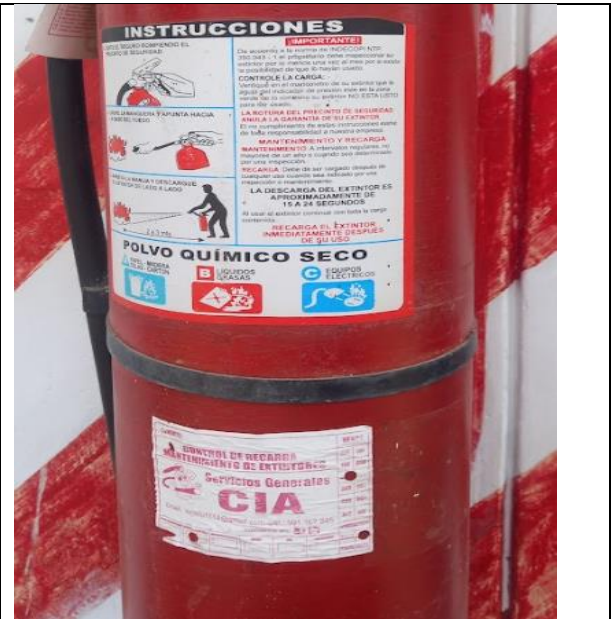
**Tabla Fotográfica n.º 5: Extintores con fecha de recarga vencida y a la intemperie**

“(…) 12. Se evidenció 6 extintores en la planta de tratamiento de agua potable Las Lomas, los cuales se encontraron vencidos, siendo además que 3 de ellos se encontraron a la intemperie, afuera de las salas de impulsión 1 y 2, siendo que los otros se encontraron fuera del laboratorio y de la oficina y el último dentro de la sala de impulsión n.º 2. (…)”

<p>2025/01/10 13:08 17M 584298 9484643 Las Lomas, Piura 20210 Perú Altitud:253.2m</p>	  <p>2025/01/10 13:10 17M 584297 9484642 Las Lomas, Piura 20210</p>
<p>El extintor ubicado en el exterior de la sala de impulsión 1 se encuentra con la recarga vencida (marzo-2024).</p>	<p>El extintor ubicado en el exterior de la sala de impulsión 1 se encuentra con la recarga vencida (marzo-2024).</p>
  <p>2025/01/10 11:49 17M 584267 9484667 Las Lomas, Piura 20210 Perú Altitud:256.9m</p>	  <p>2025/01/10 11:49 17M 584267 9484667 Las Lomas, Piura 20210 Perú Altitud:256.9m</p>
<p>El extintor ubicado en el interior de la sala de impulsión 2 se encuentra con la recarga vencida (marzo-2024).</p>	<p>El extintor ubicado en el exterior de la sala de impulsión 2 se encuentra con la recarga vencida (junio-2020).</p>

El extintor ubicado en el exterior del laboratorio se encuentra con la recarga vencida (junio-2020).

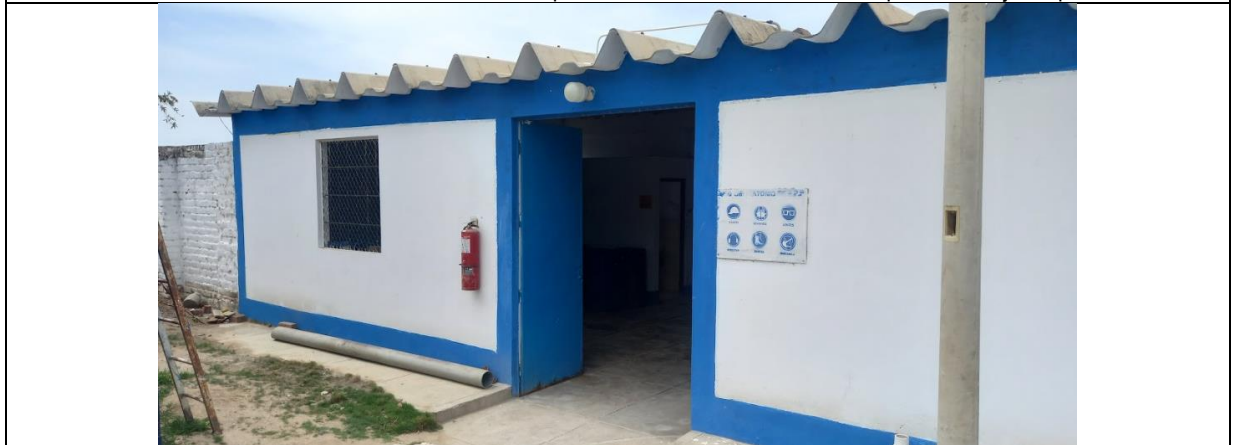
Extintores ubicados en el exterior de la sala de impulsión 1 se encuentran a la intemperie, sin caja de protección.

Extintor ubicado en el exterior de la sala de impulsión 2 se encuentra a la intemperie, sin caja de protección.

8.1.4.10.4 Los extintores que por motivos justificados deban instalarse a la intemperie o bajo condiciones físicas severas: de vibración, temperatura, humedad, corrosión, radiación solar, etc, deberán instalarse en gabinetes adecuados al medio donde se van utilizar.

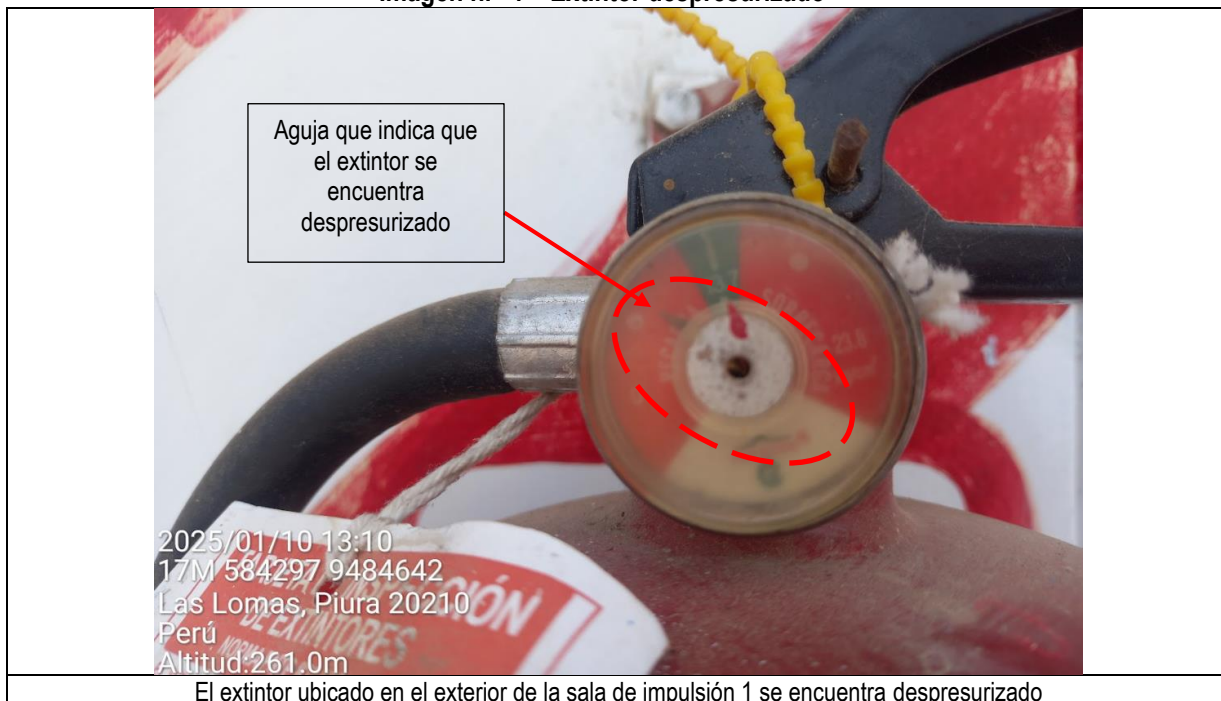
**Imagen n.º 4 – Extintor despresurizado**

Asimismo, se apreció un (1) extintor que estaba despresurizado, tal como se evidencia en la siguiente toma fotográfica:

El extintor ubicado en el exterior de la sala de impulsión 1 se encuentra despresurizado
