**INFORME DE HITO DE CONTROL  
N° 003-2025-OCI/0344-SCC**

**EJECUCIÓN DE LA OBRA “MEJORAMIENTO DE LOS  
SERVICIOS DEPORTIVOS DEL ESTADIO CENTENARIO  
MANUEL RIVERA SÁNCHEZ, DISTRITO DE CHIMBOTE,  
PROVINCIA DEL SANTA, DEPARTAMENTO DE ÁNCASH –  
II ETAPA”**

**HITO DE CONTROL N° 4 – REINICIO DE OBRA**

**PERIODO DE EVALUACIÓN DEL HITO DE CONTROL:  
DEL 15 AL 21 DE ENERO DE 2025**

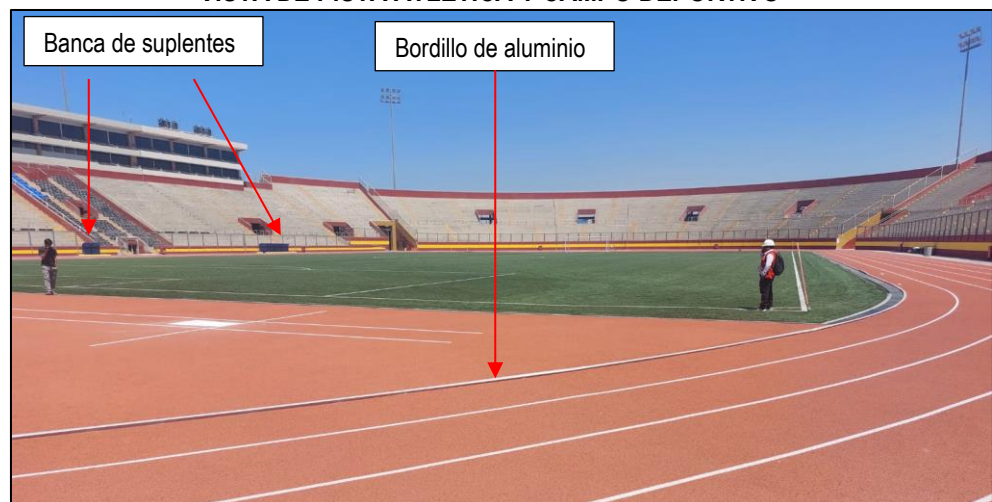
**IMAGEN N° 1**  
**VISTA DE PISTA ATLÉTICA Y CAMPO DEPORTIVO**

Durante la inspección física realizada el día 21 de enero de 2025 y registrada en el acta de inspección n.º 011-2024-OCI-MPS/ESTADIO CENTENARIO, se pudo advertir la instalación de las estructuras metálicas de la banca de suplentes, instalación de la pista atlética y bordillo de aluminio, tales como se muestra:

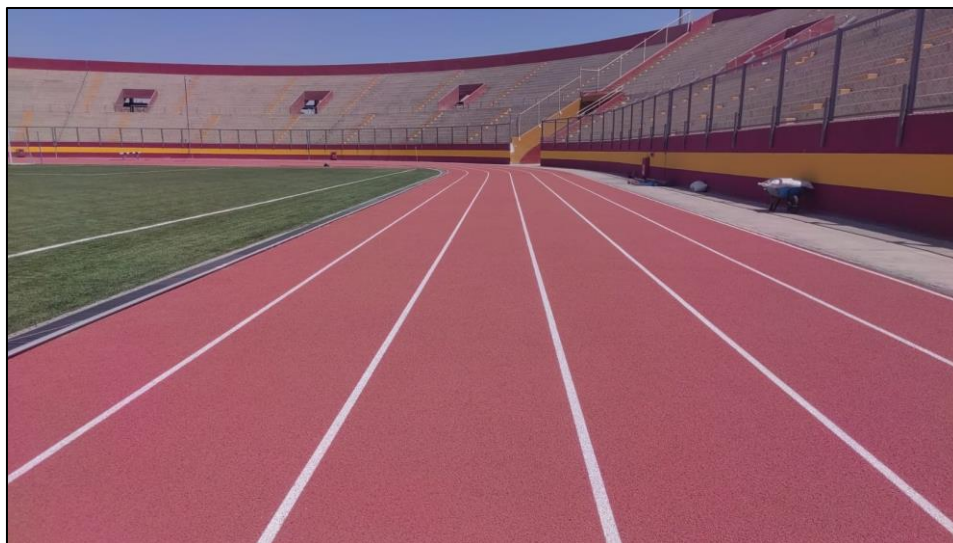
**IMÁGENES N° 10  
PISTA ATLÉTICA**

Durante las inspecciones técnicas realizadas se pudo observar la instalación terminada de la pista atlética tal como se aprecia:

Sin embargo, al realizar el recorrido por la pista atlética se pudo apreciar que ciertas zonas de la pista (filos laterales) presentan desprendimiento de material y algunos bordes no están adecuadamente adheridos a la superficie, observándose zonas sin el material correspondiente. Lo cual se muestra así:
