**INFORME DE CONTROL CONCURRENTE  
N° 002-2025-OCI/0200-SCC**

**PROYECTO DE INVERSIÓN PÚBLICA “MEJORAMIENTO DE  
LOS SERVICIOS DE EDUCACIÓN SUPERIOR EN LA SEDE  
ACADÉMICA CNI, DE LA UNIVERSIDAD NACIONAL DE  
CAÑETE, FUNDO SAN LUIS DEL DISTRITO DE SAN LUIS -  
PROVINCIA DE CAÑETE - DEPARTAMENTO DE LIMA”, CUI  
N° 2444577**

**PERÍODO DE EVALUACIÓN:  
DEL 14 DE NOVIEMBRE DE 2024 AL 21 DE ENERO DE 2025**

**LIMA, 28 DE ENERO DE 2025**

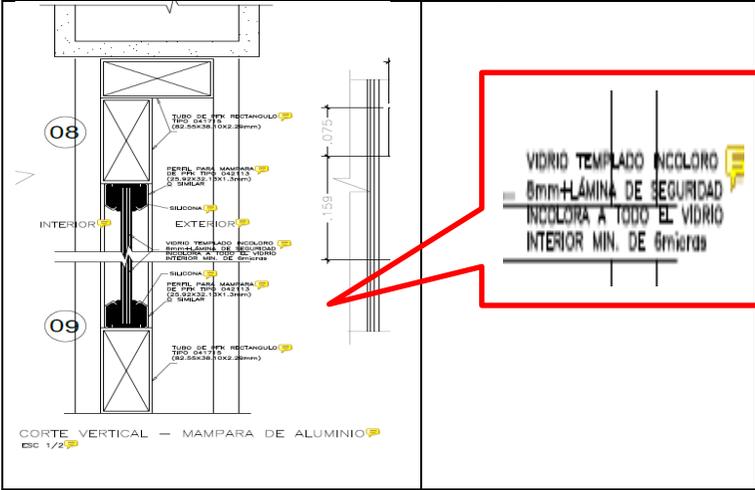
N°	Situación adversa	Documento de la Entidad sobre acciones adoptadas	Acciones preventivas y correctivas	Estado de la situación adversa
1	Partidas de vidrios instalados en mamparas tipo m-1 y m-2, no cumplen con las especificaciones técnicas y planos establecidos en el expediente técnico, lo cual podría afectar la calidad y vida útil del proyecto.	Oficio n.° 0227-2023-UNDC/CO/AOM-P de 31 de marzo de 2023	<p>Con oficio n.° 0227-2023-UNDC/CO/AOM-P de 31 de marzo de 2023, el rector de la entidad remitió el informe n.° 137-2023-UNDC/DGA/UEI-MNG de 29 de marzo de 2023, donde el jefe de la Unidad Ejecutora de Inversiones de la entidad comunicó que la supervisión y el contratista MAJASUR ejecutó las partidas identificadas en la situación adversa n.° 1 conforme a los planos<sup>6</sup> A/DP-02 “detalle de puertas” y A/DP-06 “Detalle de ventanas” del expediente técnico, remitidos con carta n.° 058-2023-UNDC/DGAC/DGA/UEI-MNG de 20 de marzo de 2023, por el jefe de la Unidad Ejecutora de Inversiones, en el cual se señala “Vidrio templado incoloro 8mm”, tal como se observa a continuación:</p> <p style="text-align: center;"><b>Imagen n.° 1</b> <b>Plano A/DP-02 “detalle de puertas”</b></p>

<sup>6</sup> En carta n.° 15-2023-CL de 20 de marzo de 2023 el proyectista adjuntó los planos rubricados A/DP-06 “Detalle de ventanas” y A/DP-02 “detalle de puertas” debidamente rubricados.

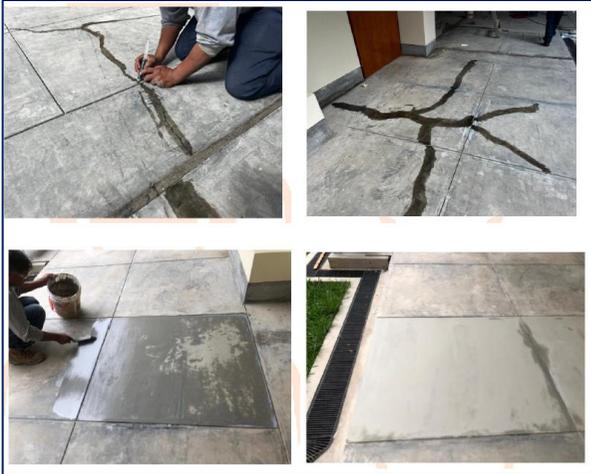
2	Veredas en pasadizos de los tres pisos y azotea de los pabellones 3 y 4, presentan fisuras; lo que podría afectar la calidad y vida útil de los pisos y azoteas del pabellón 3 y 4.	Informe n.º 399-2023-UNDC/DGA/UEI-MNG de 18 de agosto de 2023	Con Informe n.º 399-2023-UNDC/DGA/UEI-MNG de 18 de agosto de 2023 el Jefe de la Unidad Ejecutora de Inversiones adjunta la carta n.º 161-2023-AAHY/CO del Supervisor en donde informa la corrección de la presente situación adversa, adjuntando las siguientes fotografías:

Corregida.

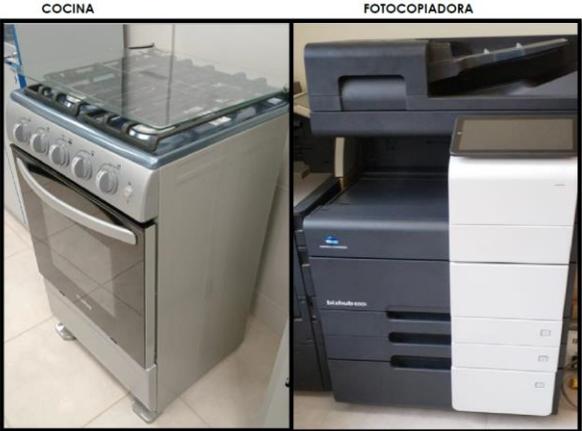
N°	Situación adversa	Documento de la Entidad sobre acciones adoptadas	Acciones preventivas y correctivas	Estado de la situación adversa
1	Equipamiento adquirido en el año 2023 por el monto de S/ 33 586,48, se encuentran sin uso; lo que podría generar que estos equipos se malogren o sufran desperfectos.	Oficio n.° 879-2024-UNDC/CO/AOM/P de 7 de agosto de 2024	<p>A través del oficio n.° 879-2024-UNDC/CO/AOM/P de 7 de agosto de 2024 el Rector de la Universidad Nacional de Cañete, remitió el Informe n.° 583-2024-UNDC/DGA/UEI-MNG de 5 de agosto de 2024, en donde el jefe de la Unidad Ejecutora de Inversiones señala que:</p> <p><i>"(...)el Dr Luis Armando Alvares Bernaola, coordinador de la facultad de ciencias agrarias, informa mediante oficio n°490-2024/UNDC/FCA/LAAB, manifestando que se han cumplido con las instalaciones de los equipos especificados, como se detalla en las siguientes imágenes.</i></p> <div style="text-align: center;">

</div> <p>Por tanto, de la evaluación remitida por el Rector de la Universidad Nacional de Cañete se advierte que la cocina y fotocopiadora que estaba pendiente su instalación, a la fecha ya han sido instaladas. En ese sentido, la Comisión de Control concluye que la presente situación adversa se encuentra "corregido".</p>	Corregida

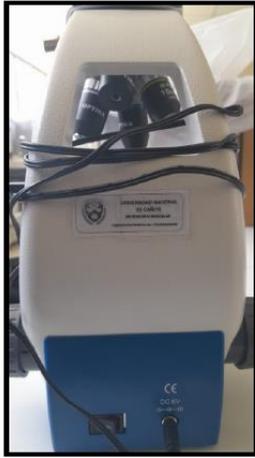
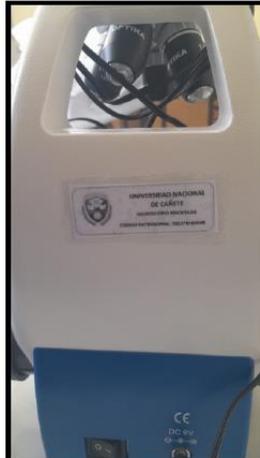
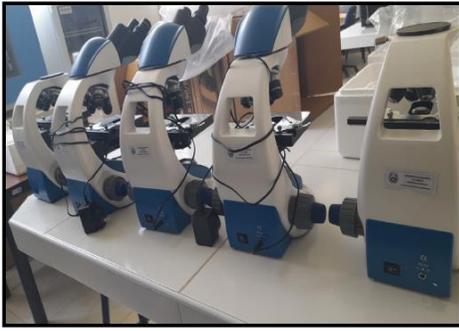
</div> <p data-bbox="824 1189 1798 1268">Sobre lo expuesto, la Comisión de Control concluye que si bien la Entidad procedió a codificar y etiquetar los mobiliarios y equipos adquiridos para la PIP que fueron advertidos de manera selectiva en la presente situación adversa.</p> <p data-bbox="824 1300 1798 1353">Por lo que, para verificar que se haya efectuado la codificación a todos los mobiliarios y equipos que fueron adquiridos para el PIP, la Comisión de Control mediante Oficio n.° 001-2025-CG-SCC/SERV.EDU.CNI de 10 de</p>	
--	--	--	--	--
